Zapadliska – od wieków nieodłączny element krajobrazu ziemi olkusko-bolesławskiej. Czy zjawiska te stanowią zagrożenie dla mieszkańców Bolesławia?

Zapadliska – od wieków nieodłączny element krajobrazu ziemi olkusko-bolesławskiej

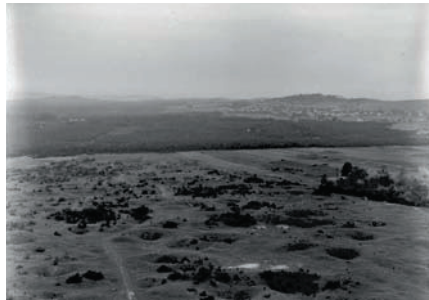
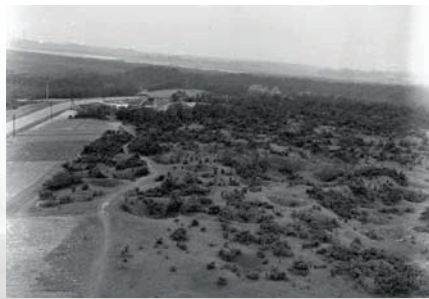
Stary Olkusz. Zapadliska w miejscu średniowiecznych robót górniczych, fot. J. Niewdana, 1964r.

„Kratery księżycowe” nad wyrobiskami kopalń rudnych były powszechnym widokiem na ziemi olkusko-bolesławskiej przez wszystkie stulecia istnienia tutejszego górnictwa. Działalność górnicza od wieków przekształcała teren, powodując najczęściej łagodne obniżenia, lokalne ugięcia, rozległe niecki, a czasami leje i zapadliska znacznych rozmiarów. Te deformacje były i są nieodłącznym widokiem krajobrazu ziemi olkusko-bolesławskiej, na której od ośmiu wieków wydobywano rudę kruszconośną.

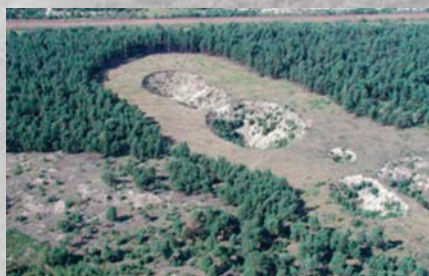
Zapadliska w okolicach kopalni „Olkusz” – lata 80. XX wieku, fot. Z. Adamczyk

Powyższe zjawiska związane były z prowadzoną do końca 1994 roku eksploatacją górniczą „na zawał”, w wyniku której nastąpiło przerwanie ciągłości skał stropowych, a na powierzchni terenu ujawniały się zapadliska i mniejsze deformacje nieciągłe. Ten system eksploatacji był powszechnie stosowany w kopalniach podziemnych – węglowych i rudnych, zgodnie z ówczesnymi obowiązującymi przepisami. Powstające wtedy zapadliska miały nieporównywalnie większe rozmiary, zajmujące powierzchnie liczone w hektarach i sięgające ok. 30 m głębokości. Prawie wszystkie te zapadliska zostały zlikwidowane a tereny przywrócone właścicielom, czyli Nadleśnictwu Olkusz. Ponieważ eksploatacja zawałowa odbywała się pod terenami leśnymi, **nigdy nie istniało zagrożenie zniszczenia obiektów budowlanych i pozostałej infrastruktury. Pojawiające się zapadliska nie wzbudzały w tamtym okresie czasu takich emocji jak obecnie**, wynikało to być może z faktu, iż od wieków tereny naszego rejonu były odkształcane i zmieniała się ich topografia.

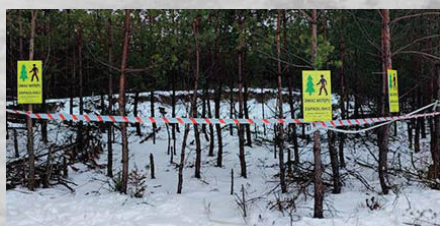
Tablice ostrzegawcze

Mając świadomość zwiększenia prawdopodobieństwa powstawania zapadlisk, już w styczniu 2022 roku Spółka powołała Zespół, którego zadaniem jest m.in. ewidencja i monitoring zmian na powierzchni terenu oraz analiza możliwości wystąpienia kolejnych deformacji. **W miejscach już istniejących zapadlisk oraz w miejscach potencjalnie zagrożonych umieszczone zostały tablice i taśmy ostrzegawcze.**

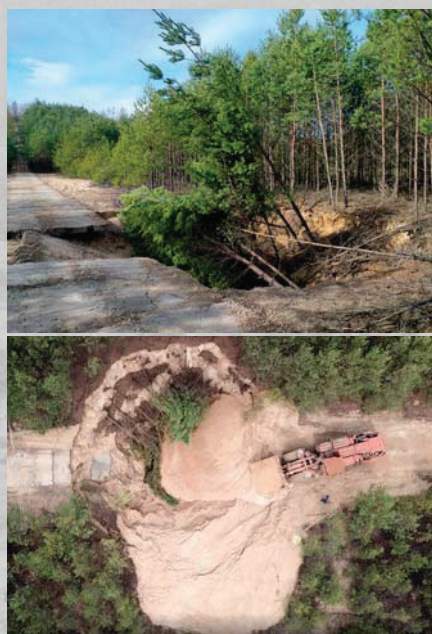
Przykład rekultywacji zapadliska przy drodze leśnej

Nie przewiduje się zasypywania wszystkich zapadlisk. Rekultywuje się jedynie te, które powstały przy leśnych drogach, **ścieżkach spacerowych** i rowerowych oraz drogach pożarowych, gdyż stanowią one potencjalne zagrożenia dla mieszkańców i turystów. Pozostałe, niezasypane, zostają zabezpieczone tablicami ostrzegawczymi. Decyzje odnośnie zasypywania podejmowane są w porozumieniu z Nadleśnictwem Olkusz. Aktualnie zrekultywowano, poprzez zasypianie, tylko 10-15% zapadlisk (z około 100), a pozostałe świadomie pozostawiono, ponieważ zdecydowana większość z nich będzie stanowiła w przyszłości dno zalewisk (jezior).

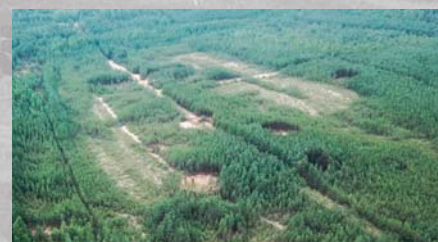
Zapadliska w terenach leśnych

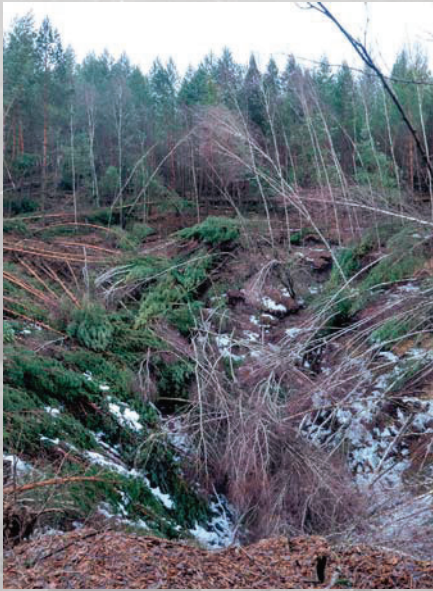
Zapadlisko w Hutkach, 2022r.

Pierwsze duże zapadlisko po zakończeniu eksploatacji w kopalni „Olkusz-Pomorzany” powstało na początku 2022 roku w Hutkach. Reaktywowało się zapadlisko z początku lat osiemdziesiątych, gdzie nałożyły się zjawiska krasowe (komin krasowy) i eksploatacja „na zawał”. Reakcją na pojawienie się tego zapadliska było zorganizowanie przez Starostwo Powiatowe spotkania w trybie on-line, w którym wzięły udział władze samorządowe gmin Olkusz, Bukowno, Bolesław, Klucze i Trzyciąż oraz przedstawiciele ZGH. Zarząd Spółki poinformował uczestników o aktualnym stanie prac przy likwidacji kopalni „Olkusz-Pomorzany” i podjętych działaniach mających na celu zapewnienie bezpieczeństwa społecznego, w związku z zagrożeniem wystąpienia kolejnych zapadlisk w wyniku prowadzonej działalności górniczej „na zawał” do 1994 roku.
