**Sprawozdanie z monitoringu przyrodniczego i nadzoru nad działaniami ograniczającymi skutki ekologiczne w związku z zakończeniem odwadniania kopalni „Olkusz-Pomorzany”  
listopad 2022**

Sprawozdanie obejmuje następujące zagadnienia:

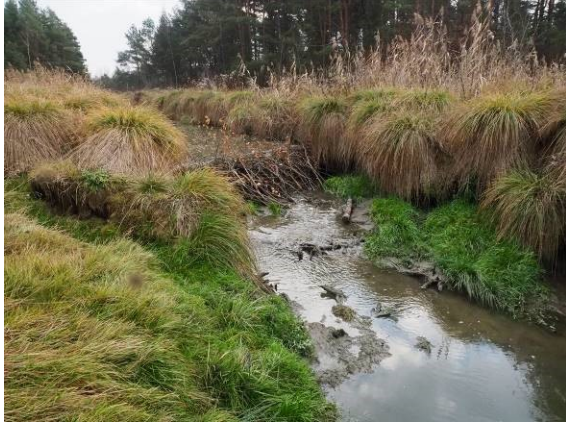
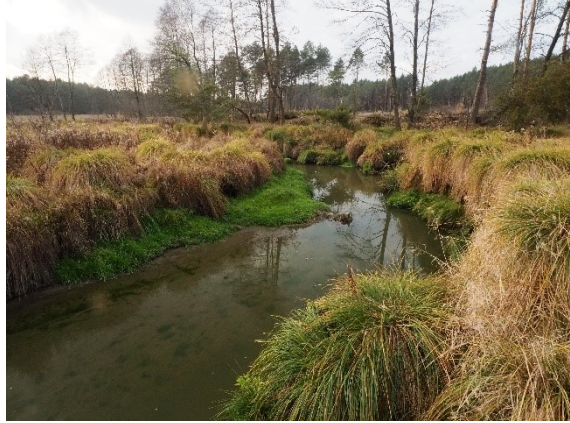
Tama bobrowa (ok. 1 m wysokości) utworzona w korycie Białej ok. 100 m poniżej ujścia kanału Dąbrówka (lewe) i przejrzysta, pozbawiona zawiesiny woda w rzece poniżej tamy bobrowej, zaledwie 250 m poniżej zrzutu wody z oczyszczalni ścieków w Laskach (prawe), 10.11.2022, fot. A. Tyc

W końcu października i w listopadzie bobry zbudowały tamę na Białej ok. 100 m poniżej ujścia do niej kanału Dąbrówka i przekopu Sztolni Bolesławskiej i Ponikowskiej. Zalewisko spowodowane tym piętrzeniem sięgnęło kilkadziesiąt metrów w głąb obu cieków uchodzących do Białej. W ciągu miesiąca tama została podwyższona i cofka w górę cieków jeszcze się powiększyła (odpowiednie fotografie poniżej). Jednocześnie na odpływie Sztolni Bolesławskiej i Ponikowskiej, ok. 250 m powyżej ujścia do Białej (na zachód od Lasek, ale na terenie gminy Dąbrowa Górnicza) utrzymuje się od dawna tama bobrowa, która piętrzy niewielkie przepływy tych sztolni. Powstałe na przełomie października i listopada spiętrzenie w korycie Białej jest pierwszą tak dużą tamą bobrową usytuowaną bezpośrednio w korycie rzeki po zaprzestaniu zrzutu wody z kopalni „Olkusz-Pomorzany”. Do tej pory piętrzone były małe dopływy Białej oraz przepływ w kanale Dąbrówka.

Utworzona kaskada tam bobrowych: kanał Dąbrówka – Biała oraz odpływ Sztolni Bolesławskiej i Ponikowskiej – Biała ma bardzo korzystne znaczenie dla poprawy stanu ekologicznego i funkcjonowania ekosystemu doliny Białej, wymaga jednak monitorowania jej obszaru. Dotyczy to szczególnie kontrolowania ewentualnego zatamowania cofką wytworzoną za tamą na Białej potencjalnie większego przepływu w odpływie z obszaru Lasek. Należy podkreślić, że w przypadku

zagrożenia podtopieniami zarządca ciek ma możliwość w ostateczności dokonać zniszczenia tamy na podstawie zarządzenia Regionalnego Dyrektora Ochrony Środowiska w Katowicach (dotyczy wyłącznie obszaru województwa śląskiego, tama na odpływie sztolni jest położona na terenie Dąbrowy Górniczej, a tama na Białej na pograniczu woj. śląskiego i małopolskiego). Rekomendujemy jednak wykorzystać takie prawo wyłącznie w ostateczności, w żadnym wypadku „na zapas”.

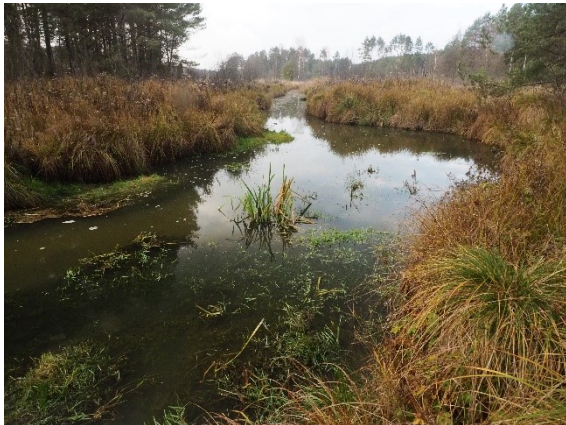
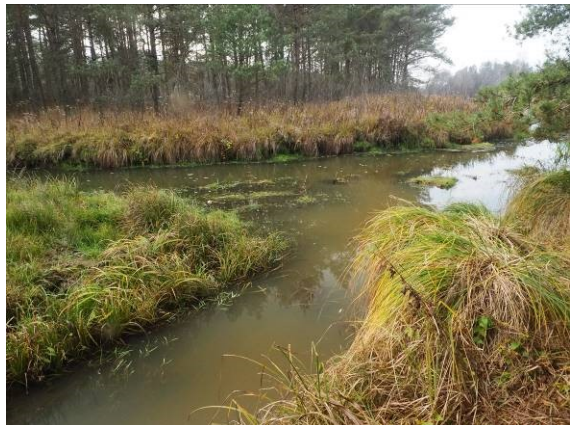
Spiętrzone tama bobrową na Białej wody w ujściowym odcinku kanału Dąbrówka (lewe) i odpływu ze Sztolni Bolesławskiej i Ponikowskiej, od Lasek (prawe), 10.11.2022, fot. A. Tyc

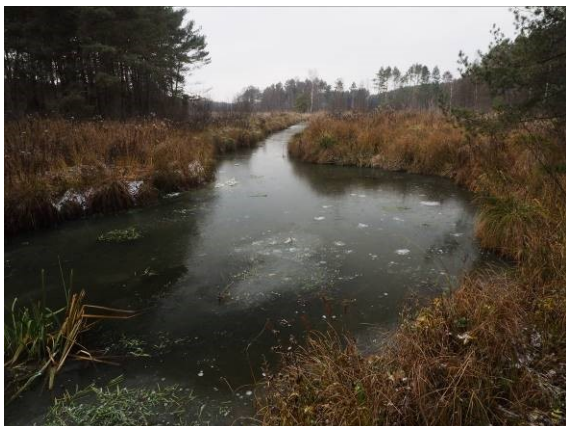
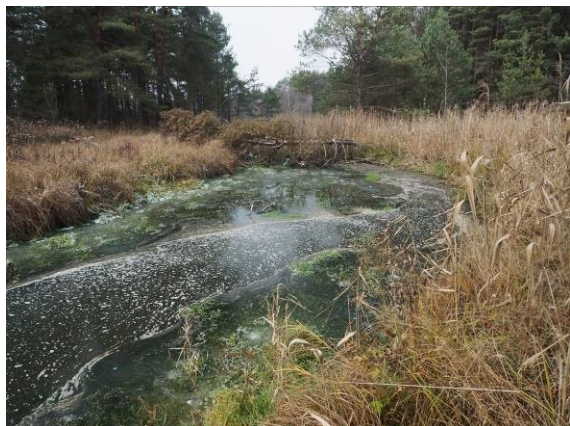
Stan ujściowego odcinka kanału Dąbrówka i odpływu ze Sztolni Bolesławskiej i Ponikowskiej (lewe) oraz końcowego fragmentu kanału z widoczną spienioną wodą niesioną z oczyszczalni ścieków w Laskach (prawe), 20.11.2022, fot. A. Tyc

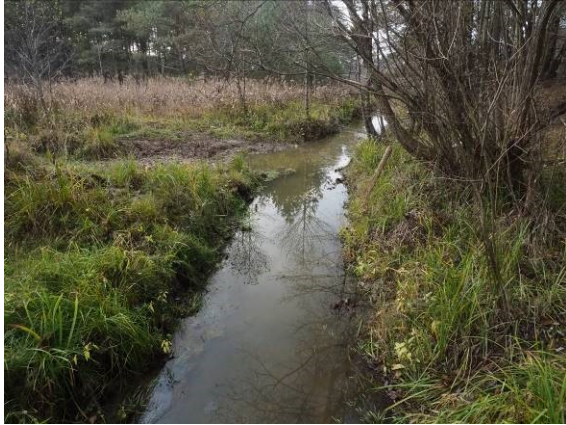
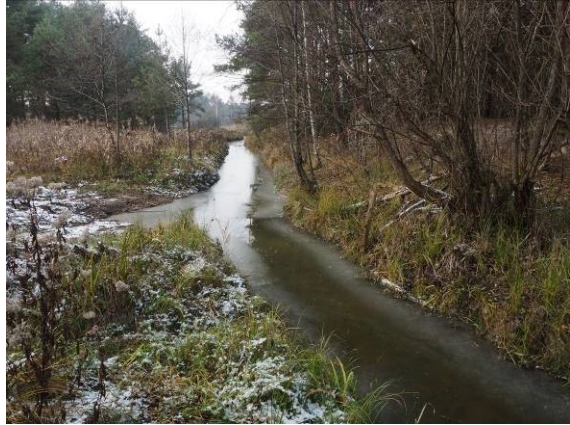
Spiętrzone wody odpływu ze Sztolni Bolesławskiej i Ponikowskiej (ok. 30 m od ujścia) – stan 10.11.2022 (lewe) i 20.10.2022 (prawe), fot. A. Tyc

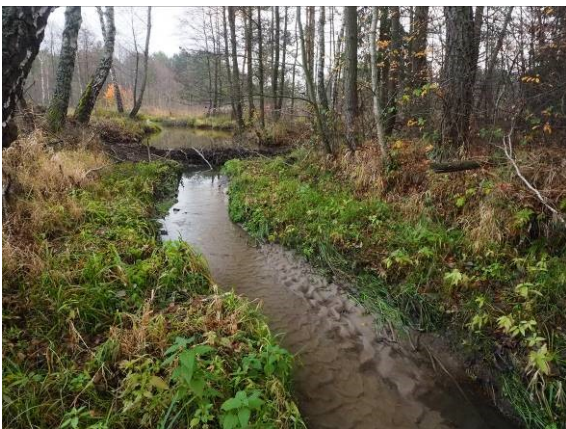
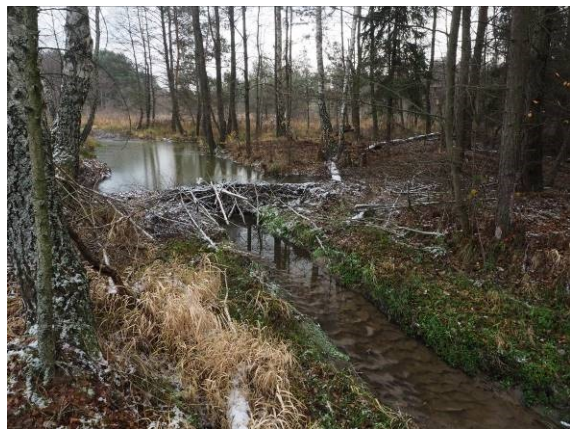
Pomimo spiętrzenia przepływu wody w ujściowym odcinku kanału Dąbrówka i w Białej cofka nie sięga do tamy bobrowej na odpływie Sztolni Bolesławskiej i Ponikowskiej – stan z 10.11.2022 (lewe) i 20.11.2022 (prawe), fot. A. Tyc

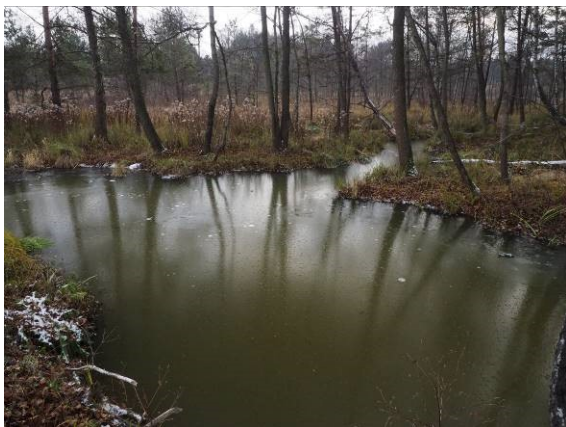
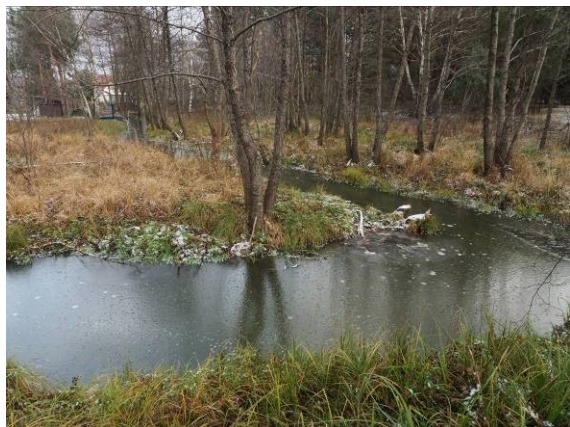
Stan napętnienia zalewiska bobrowego powyżej tamy na odpływie ze Sztolni Bolesławskiej i Ponikowskiej – odpływ do starego koryta Białej tuż powyżej tamy (lewe) i cofka w miejscu połączenia starego koryta Białej od Lasek z roznosem sztolni (prawe), 20.11.2022, fot. A. Tyc

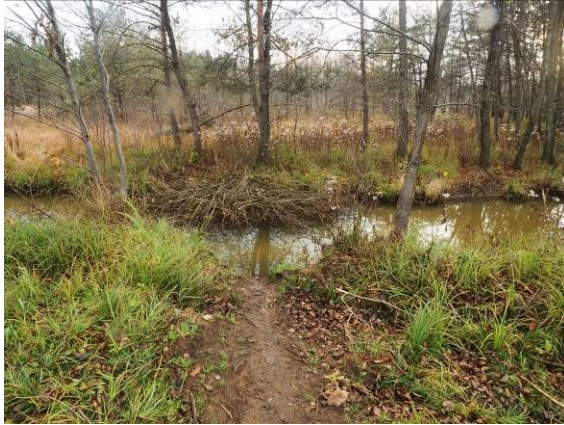
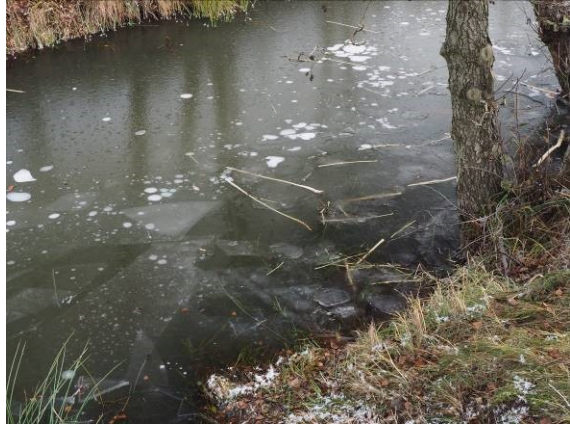
Skład gałęzi zgromadzonych w zalewisku powyżej tamy na odpływie ze Sztolni Bolesławskiej i Ponikowskiej (lewe, 10.11.2022) i ślady aktywności bobrów w zalewisku powstałym w wyniku cofki do starego koryta Białej przy ostatnich zabudowaniach w Laskach (prawe, 20.10.2022), fot. A. Tyc

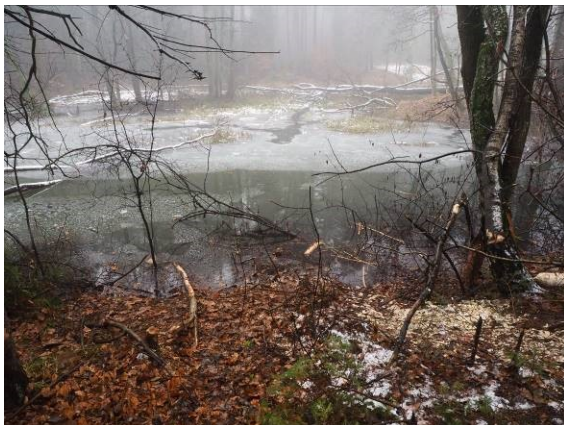
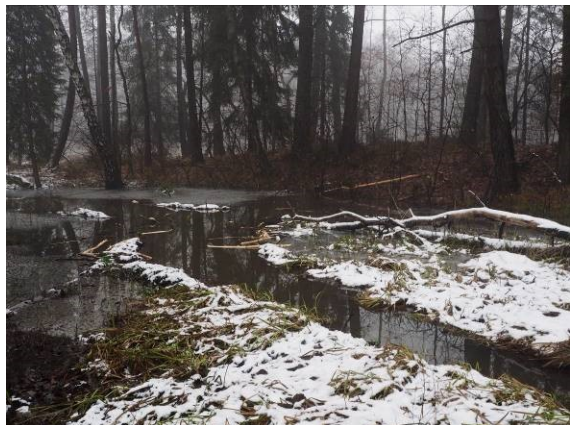
W listopadzie zaobserwowano intensywne ścinanie drzew i gromadzenie pokarmu zimowego w stawie bobrowym u wylotu zespołu wąwozów w środkowej części doliny Białej. Staw został utworzony latem tego roku w wyniku zamknięcia tamą odpływu z dawnego stawu młyńskiego (nieistniejący młyn w Reczkowem). Bobry wykształciły też w ostatnich dwóch miesiącach nowy system kanałów na terasie rzeki, którymi transportują ścięte gałęzie i kawałki drewna.

Staw bobrowy u wylotu wąwozu w Lasach Krzykawskich z widocznymi śladami dużej aktywności bobrów (25.11.2022), fot. A. Tyc

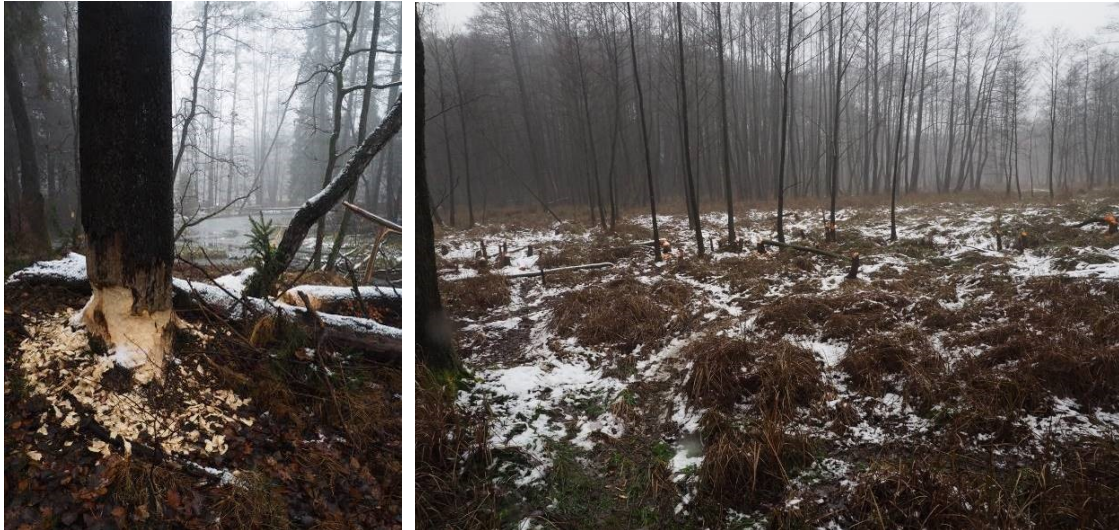
Ślady intensywnego ścinania drzew – topoli osiki (lewe) i olchy (prawe), 25.11.2022, fot. A. Tyc

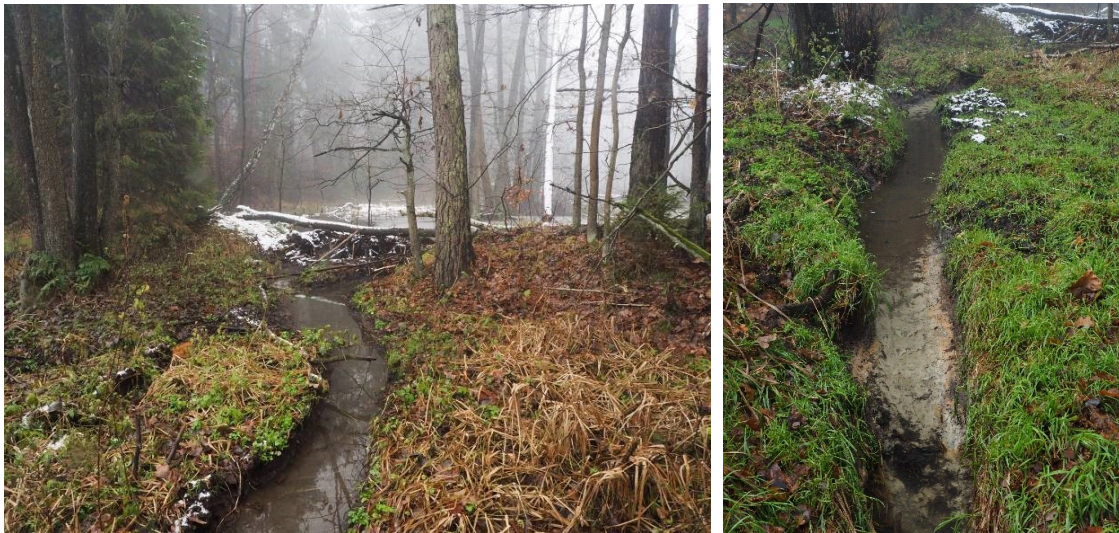
Wypełniony wodą, silnie pogłębiony kanał bobrowy (wyerodowane ity w podłożu osadów biogenicznych) łączący staw (widoczna tama) z rozlewiskami na terasie Białej i z korytem rzeki (25.11.2022), fot. A. Tyc

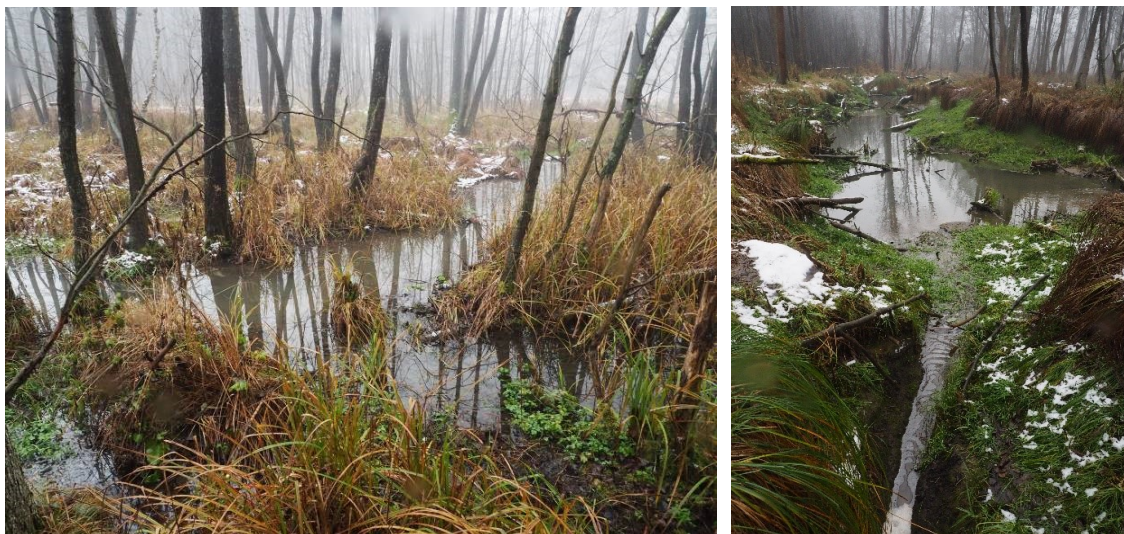
Rozlewiska na terasie Białej napełnione wodą rozprowadzoną z wąwozu w Lasach Krzykawkich (lewe) i ujście kanału bobrowego do Białej (prawe), 25.11.2022, fot. A. Tyc

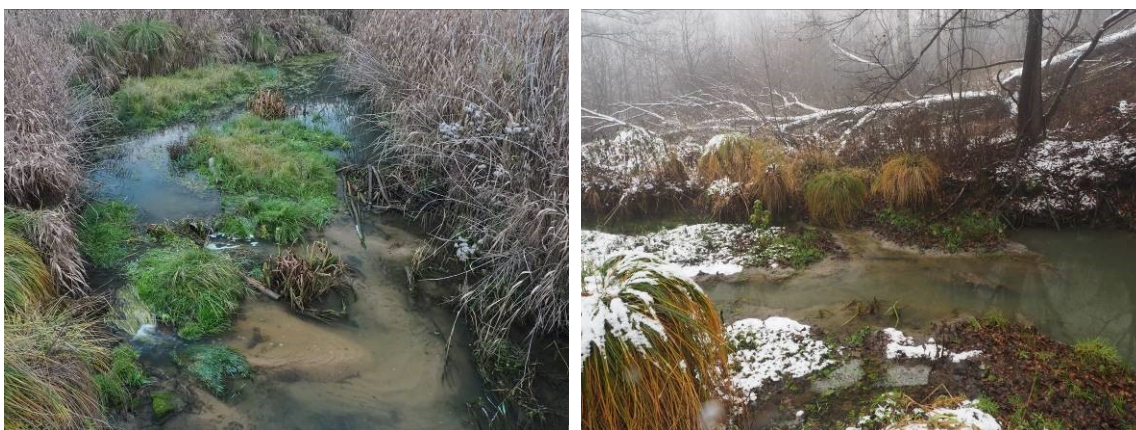
Należy podkreślić, że pojawienie się całej kaskady tam bobrowych w zlewni rzeki Białej już w pierwszym sezonie po zakończeniu zrzutu wód kopalnianych, a szczególnie tam w samym korycie Białej i kanale Dąbrówka, jest korzystne dla jakości wód dopływających do Białej Przemszy. Widocznym efektem oczyszczenia się wód płynących Białą są pojawiające się w dolnym biegu rzeki łachy żółtego piasku w miejsce szarego mułu wyścielającego koryto. Zwiększyła się również przejrzystość wody płynącej rzeką, co powinno wspomóc procesy biologiczne w kolejnym sezonie wegetacyjnym. Tamy nie tylko spowalniają przepływ i umożliwiają strącanie się zawiesiny w zalewiskach, ale woda przesączająca się przez drewnianą konstrukcję tamy (woda nie przelewa się przez koronę tamy) jest dodatkowo filtrowana.

Koryto Białej powyżej mostu w Kuźniczce Nowej (lewe, 10.11.2022) oraz ok. 100 m przed ujściem do Białej Przemszy (prawe, 25.11.2022) – woda charakteryzowała się dobrą przejrzystością, a na dnie widoczne były łachy piasku, fot. A. Tyc

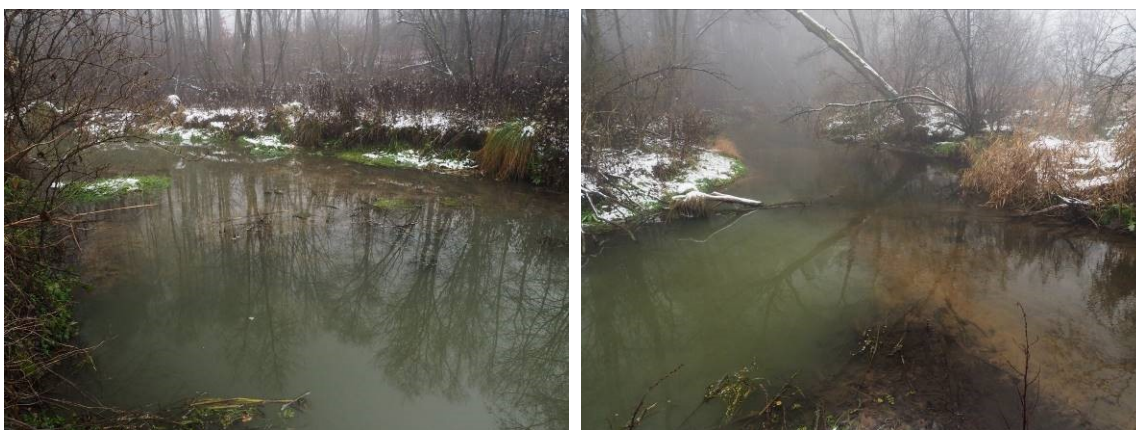
Ujściowy fragment koryta Białej (lewe) i miejsce połączenia tej rzeki z Białą Przemszą (prawe), 25.11.2022, fot. A. Tyc

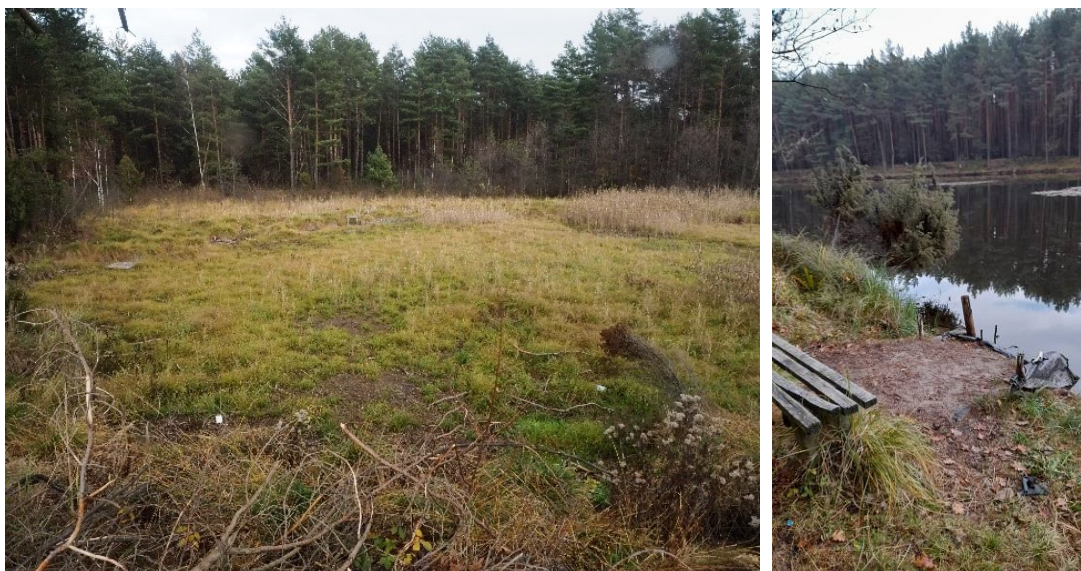
Pomimo korzystnej sytuacji związanej z regulacją przepływów w korycie Białej przez bobry brak jest perspektyw utrzymania zbiornika przy korycie Białej, które zostało zaklasyfikowane przez wymienionych autorów ekspertyzy jako siedliska przyrodnicze **3150 – Płytkie eutroficzne zbiorniki wodne z *Nymphaenion*, *Potamion***. Podobnie jest z możliwością zachowania **niewielkich płątów torfowisk przejściowych (siedlisko przyrodnicze 7140)**. Zwracaliśmy na ten problem uwagę we wcześniejszych sprawozdaniach, m.in. w lutym-marcu 2022. Znalazło to odzwierciedlenie we wskazaniach dotyczących przedmiotów ochrony w procedowanym obszarze Natura 2000.

Zarośnięty trawami i wkraczającą trzcina pospolitą wyschnięty zbiornik przy korycie Białej, który opróżnił się w pierwszym okresie po zakończeniu zrzutu wód kopalnianych (lewe, 10.11.2022), fot. A. Tyc; reperowy punkt obserwacji poziomu wody w stawie nr 3 w Laskach (prawe, 10.11.2022), fot. A. Czyłok

W kompleksie stawów między Karną a Laskami zaobserwowano obniżenie się stanu napełnienia wodą stawu nr 3 w Laskach. Aktualnie stan wody jest niższy o ok. 40 cm w stosunku do poziomu z wiosny i lata tego roku. Utrzymywanie niższego poziomu w stawie 3 jest korzystne dla ograniczenia przesiąkania grobli oddzielającej go od wyschniętego stawu nr 2.

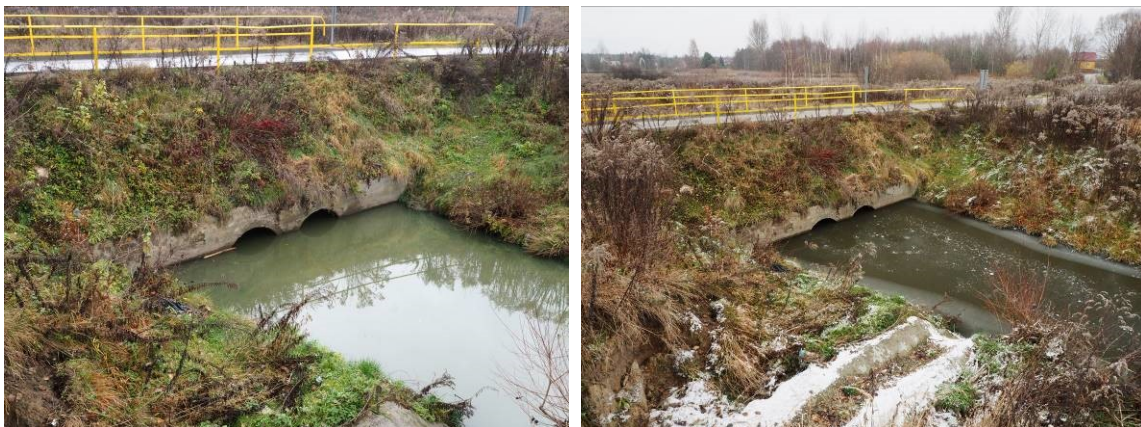
Kontynuowano częste kontrole siedliska bobrów na kanale Dąbrówka, w tym również zachowanie się tamy bobrowej i zalewiska w czasie pierwszych mrozów i zalodzenia kanału. Nie stwierdzono istotnych zmian w stosunku do stanu opisanego w sprawozdaniu w październiku 2022 r. Bobry zgromadziły w tym miesiącu spore ilości pokarmu zimowego, który został złożony w dwóch składach w zalewisku między mostem i tamą.

Stan piętrzenia wody w zalewisku bobrowym na kanale Dąbrówka – stan 10.11.2022 (lewe) i 20.11.2022 (prawe), fot. A. Tyc

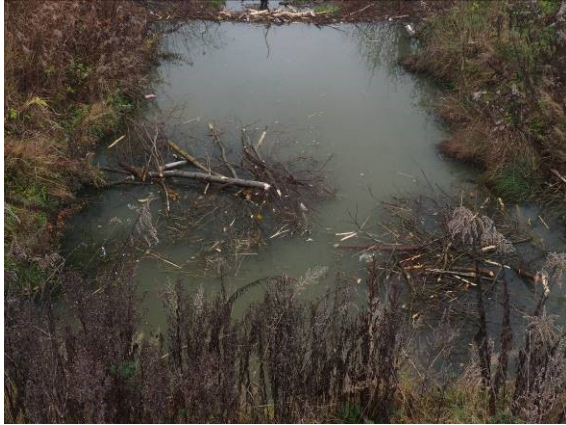
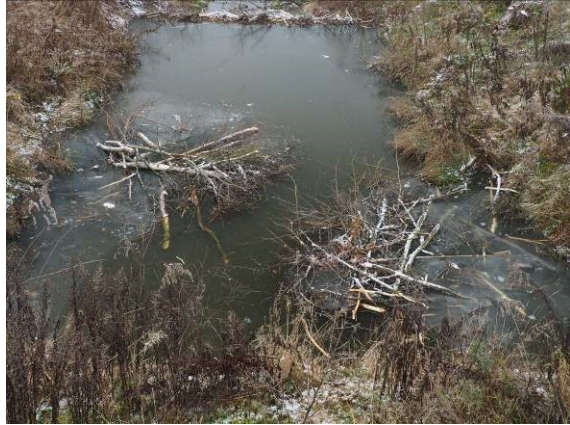
Składy pokarmu zimowego w zalewisku powyżej tamy bobrowej w kanale Dąbrówka – stan 10.11.2022 (lewe) i 20.11.2022 (prawe), fot. A. Tyc

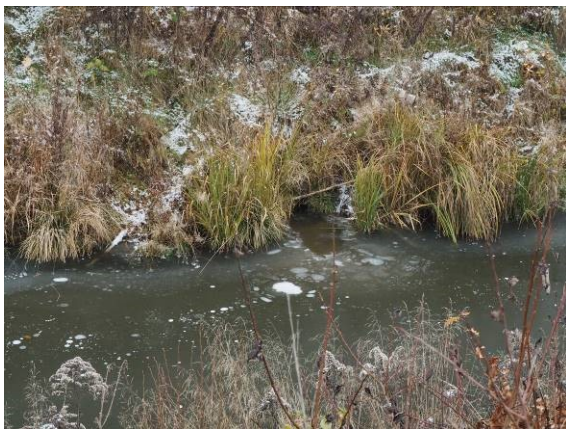
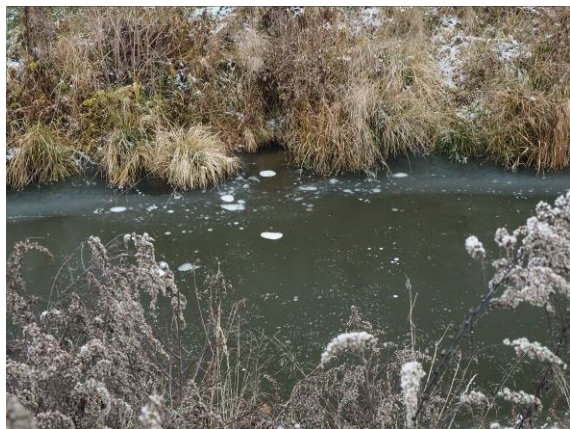
Wykorzystywane przez bobry nory we wschodniej skarpie kanału Dąbrówka z widocznymi śladami aktywności – przeręble i pęcherze powietrza pod lodem (20.11.2022), fot. A. Tyc
