**Sprawozdanie z monitoringu przyrodniczego i nadzoru nad działaniami ograniczającymi skutki ekologiczne w związku z zakończeniem odwadniania kopalni „Olkusz-Pomorzany”
marzec 2023**

W marcu 2023 r. kontynuowany był monitoring przyrodniczy w dolinach rzek Białej i Sztoły oraz wybranych obszarów w zlewni tych rzek. Sprawozdanie obejmuje następujące zagadnienia:

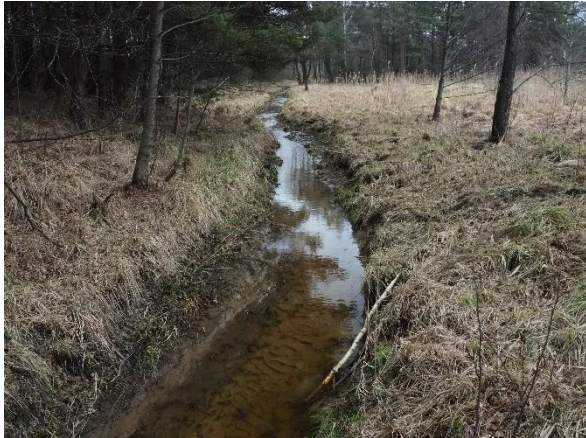
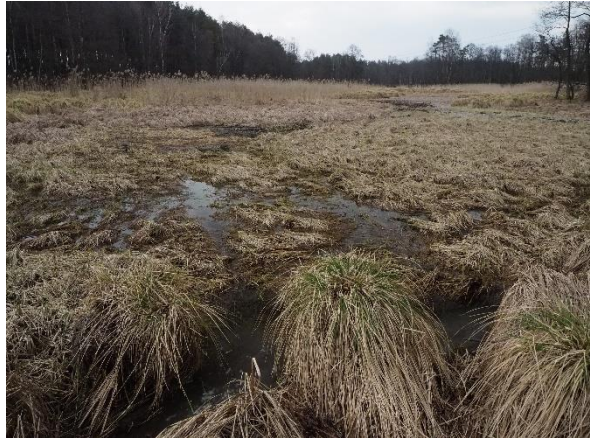
Roznos Sztolni Ponikowskiej i Bolesławskiej tuż przed ujściem do Białej (lewe) oraz rozlewiska wody na terasie Białej w Reczkowem (prawe), 8.03.2023, fot. A. Tyc

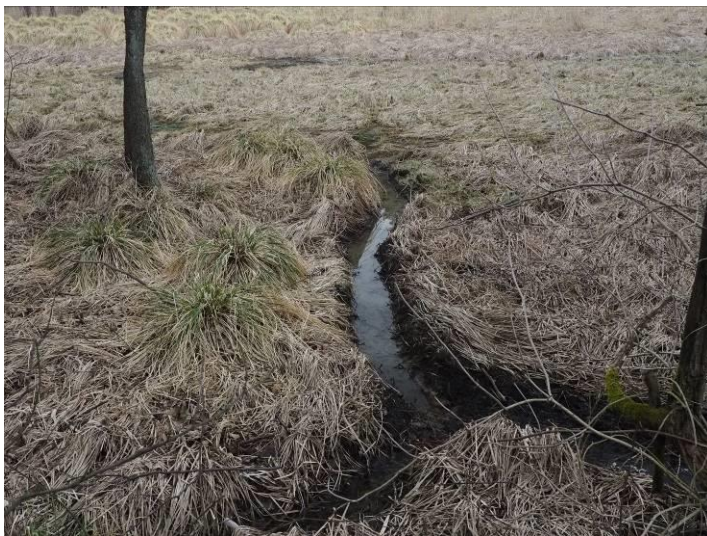
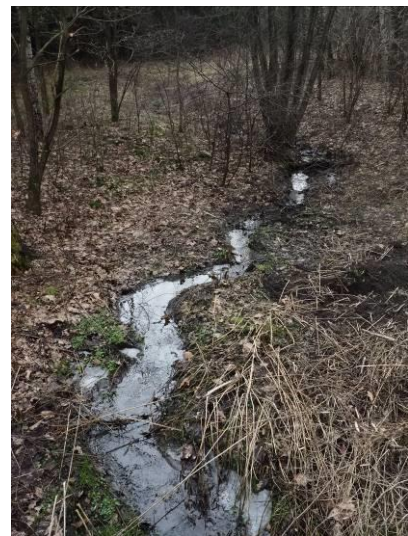
Niewielkie dopływy wody spod południowego zbocza doliny Białej – w Reczkowem (ciek wykorzystywany przez bobry do transportu drewna do koryta Białej, lewe) i w Kuźniczce Nowej (prawe), 8.03.2023, fot. A. Tyc

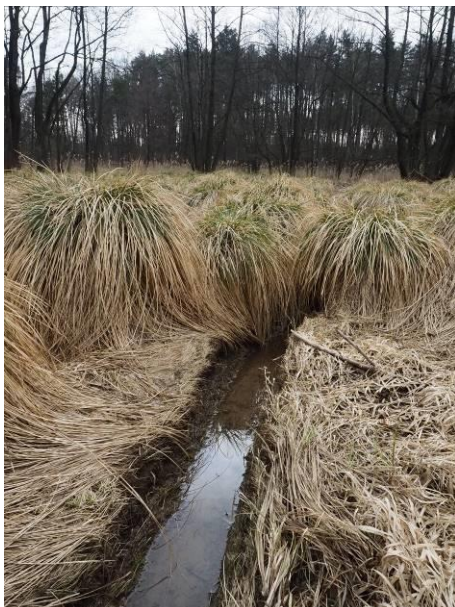
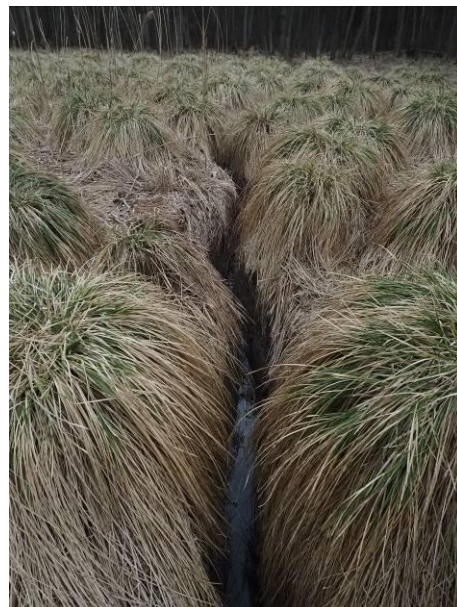
Kanały bobrowe wśród turzycowisk na terasie Białej w okolicy Reczkowego, 8.03.2023, fot. A. Tyc

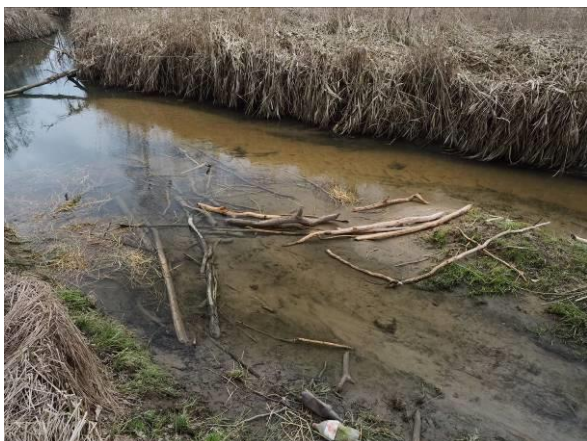
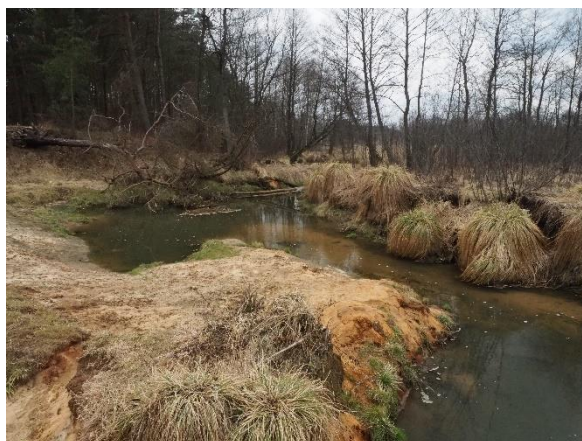
Fragmety koryta Białej w okolicy Reczkowego (ślady żerowania bobrów, lewe) i Kuźniczki Nowej (prawe), 8.03.2023, fot. A. Tyc

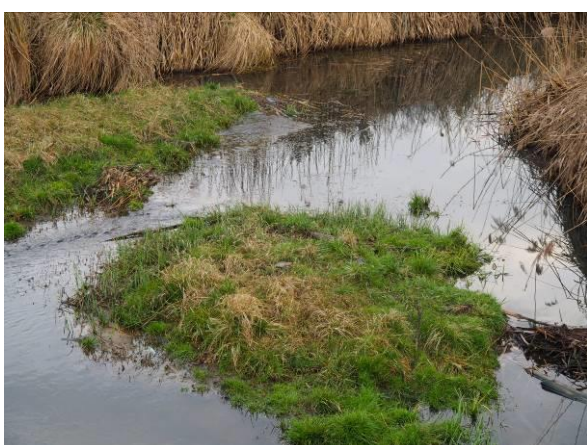
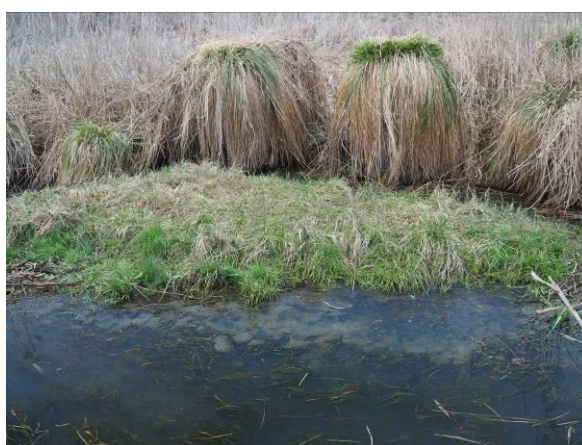
Miejsce rozrodu żaby trawnej i złożę jej skrzeku powyżej mostu w Kuźniczce Nowej, 31.03.2023, fot. A. Czyłok

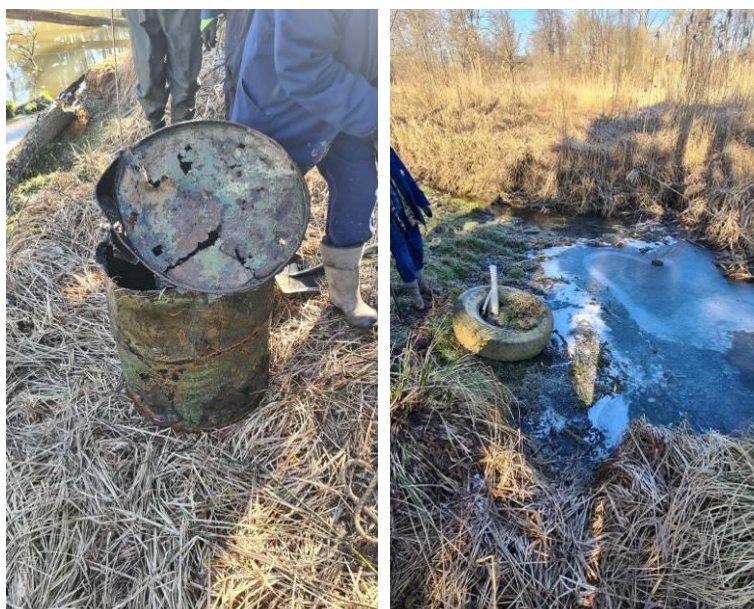
Odpady usunięte z koryta w dolnym odcinku Białej (fot. archiwum ZGH „Bolesław” S.A.)

Zakończone działanie miało charakter interwencyjny (usunięcie odpadów mogących stanowić zagrożenie dla środowiska wodnego), zostało przeprowadzone z inicjatywy i przez ZGH „Bolesław” S.A.

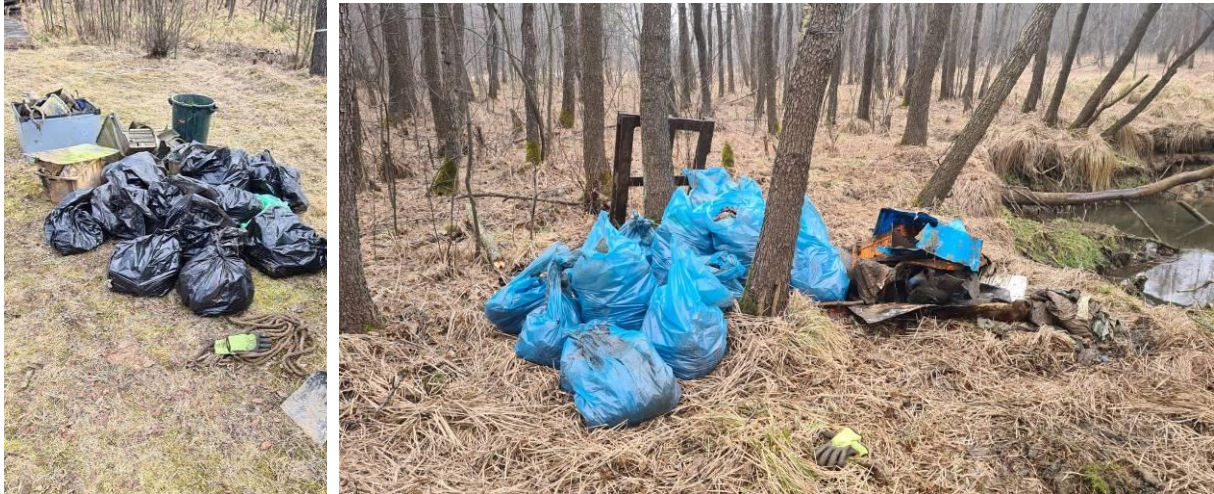
Odpady i śmieci zebrane w korycie w środkowym odcinku Białej w okolicach dawnego młyna Reczkowe (fot. archiwum ZGH „Bolesław” S.A.)

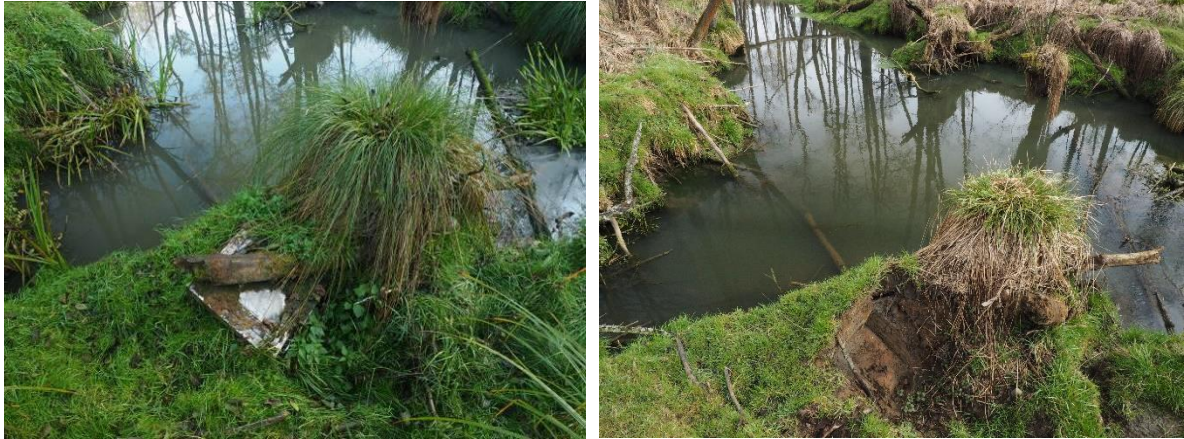
Duży telewizor kineskopowy zdeponowany na brzegu w środkowym biegu Białej (punkt nr 5 na mapie) – stan w październiku 2022 (lewe) i po uprzątnięciu w końcu marca 2023 (prawe), fot. A. Tyc

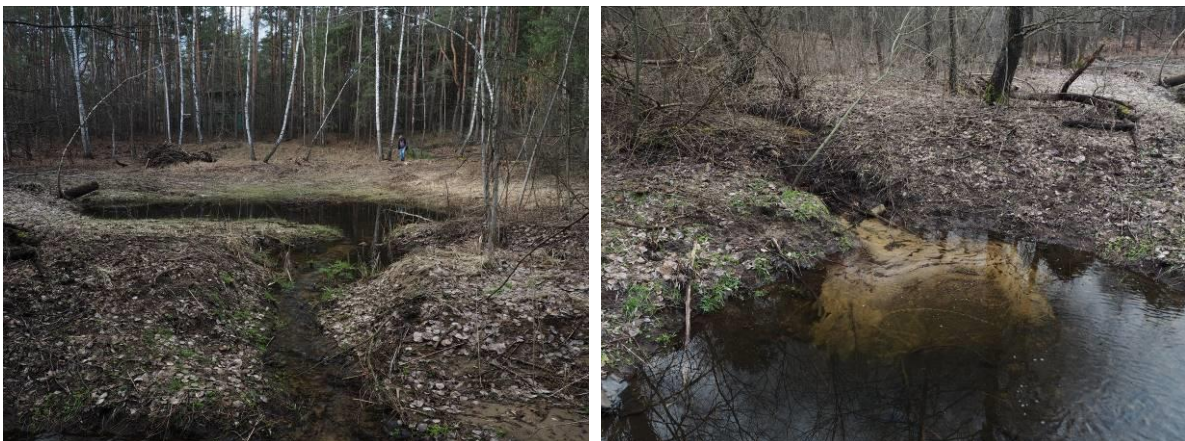
Strefa ponorów poniżej stawu nr 1 w Laskach – ciek i zastoisko wody (lewe) oraz doptyw z odwodnienia miejscowości Laski (prawe), 10.03.2023, fot. A. Tyc

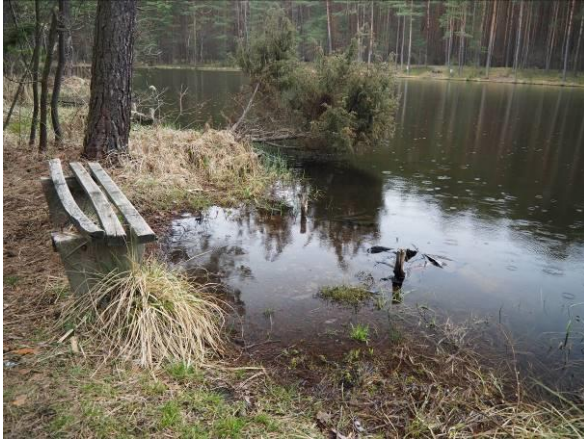
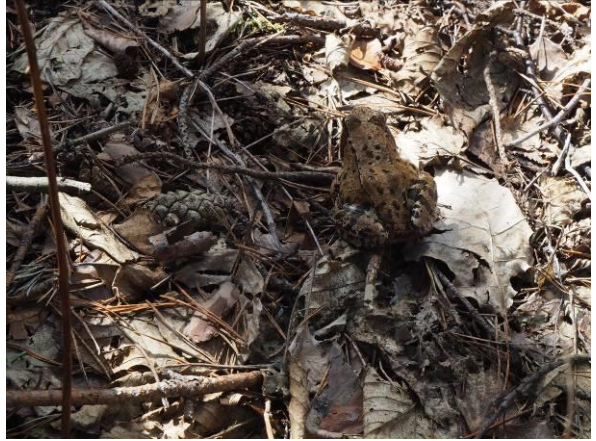
Stan napętnienia stawu nr 3 w stałym punkcie reperowym (lewe), 31.03.2023, fot. A. Czylok oraz żaba trawna w trakcie migrowania do miejsca rozrodu w stawie nr 2 w Laskach (prawe), 10.03.2023, fot. A. Tyc

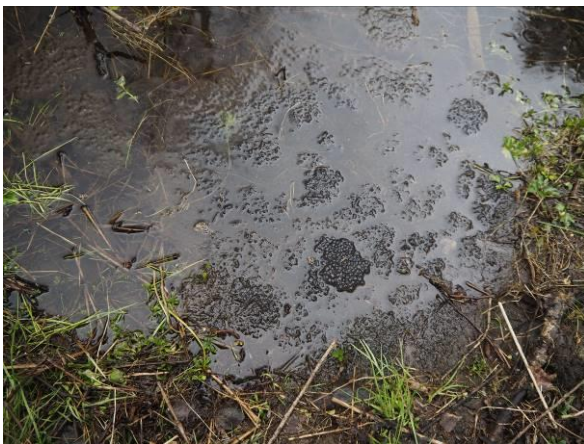
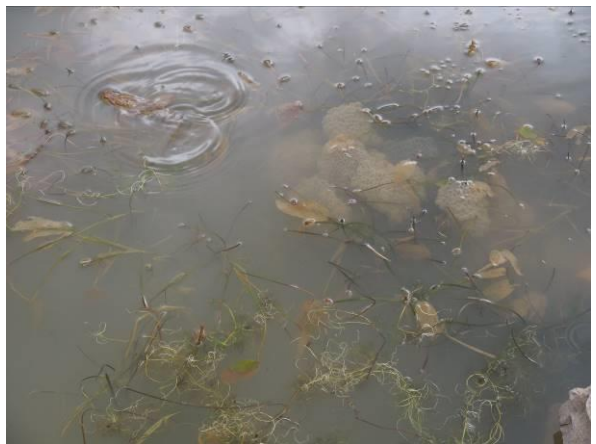
Złoże skrzeku żaby trawnej w stawie nr 2 w Laskach (lewe) oraz w zbiorniku p.poż. w Karnej, widoczna również ropucha szara (prawe), 31.03.2023, fot. A. Czylok

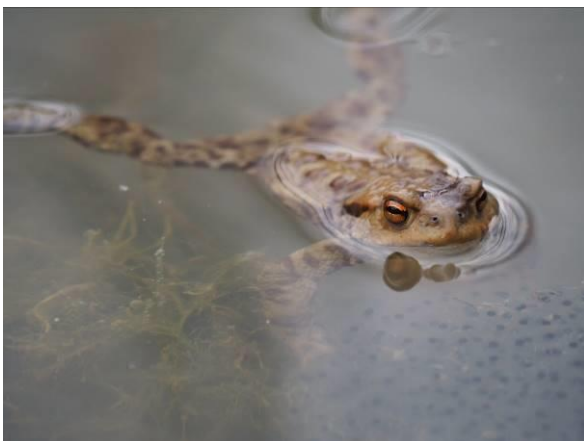
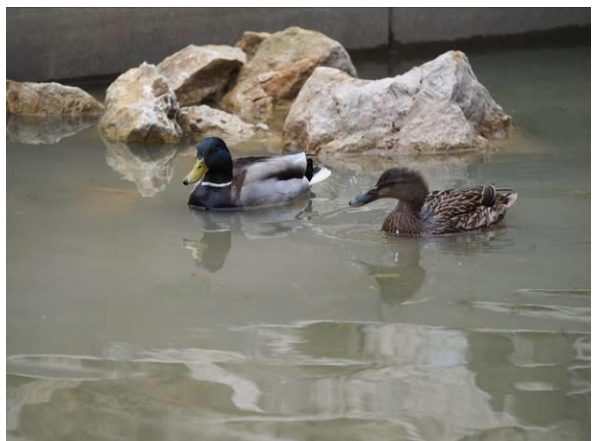
Ropucha szara przy widocznym złożu skrzeku żaby trawnej (lewe) oraz para krzyżówki (prawe) w zbiorniku p.poż w Karnej, 31.03.2023, fot. A. Czylok

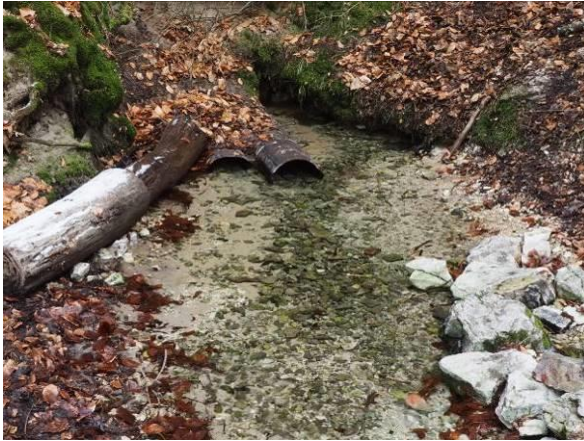
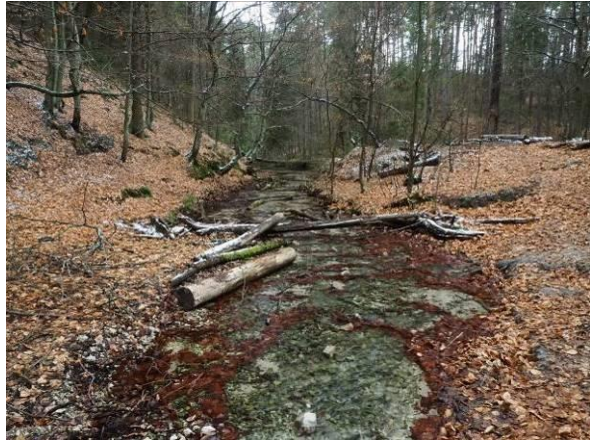
Na początku marca przeprowadzony został okresowy przegląd stanu źródłowego odcinka doliny Sztoły. Nie zaobserwowano istotnych zmian w przepływie rzeki i stanie głównego źródła. Nadal niewielkim strumieniem woda dopływa również z bocznej dolinki źródłowej, zasilanej wyżej położonymi źródłami okresowymi. Przepływ jednak był na tyle laminarny, że w szerokiej części przed połączeniem się

Główne źródło (lewe) oraz źródłowy fragment Sztoły (prawe), 5.03.2023, fot. A. Tyc

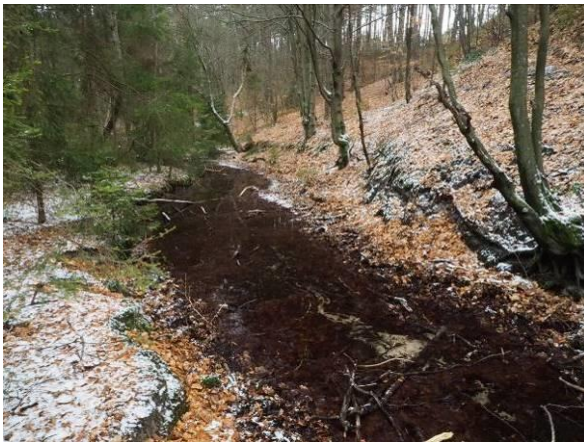
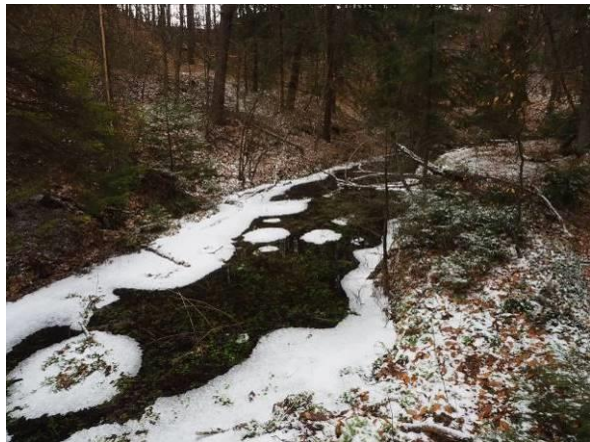
Boczna dolinka z wypływami górnych źródeł Sztoły, 5.03.2023, fot. A. Tyc

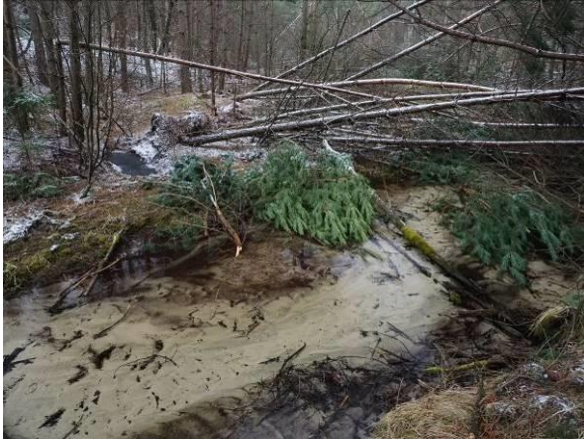
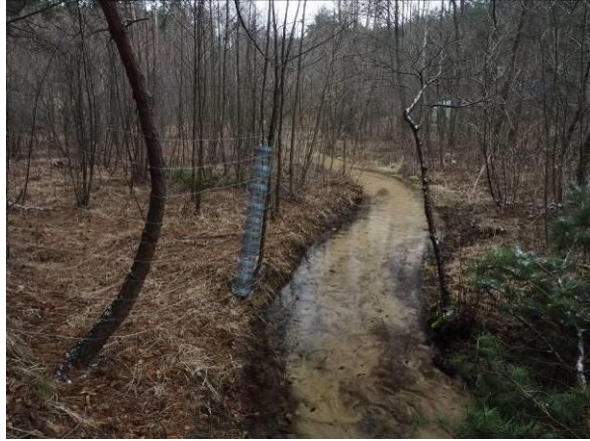
Rejestrowane pod koniec 2022 r. krótkotrwałe, ale obfite opady śniegu spowodowały w całym regionie wyłamanie wierzchołków lub wręcz powalenie sosen. Dotknęło to również źródłowego odcinka doliny Sztoły, gdzie przewrócone drzewa i połamane wierzchołki przegradzają koryto, utrudniając przejście. W przysiółku Polis postępuje ponadto wygradzanie terenu działki prywatnej. Ogrodzenie dochodzi do samego koryta rzeki.

Źródłowy odcinek doliny Sztoły przegrodzony powalonymi drzewami i wierzchołkami sosny (lewe) oraz ogrodzenie budowane wokół prywatnej działki w przysiółku Polis dochodzące do koryta rzeki (prawe), 5.03.2023, fot. A. Tyc

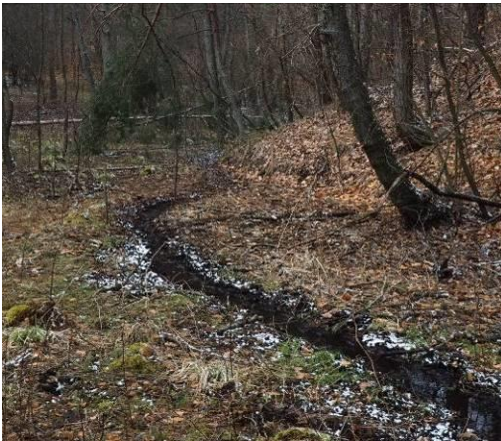
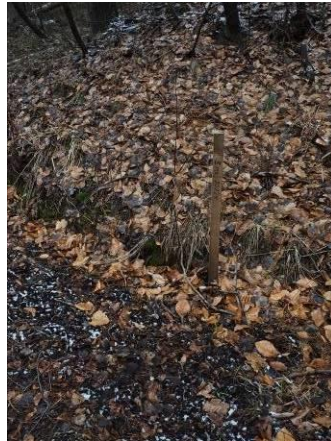
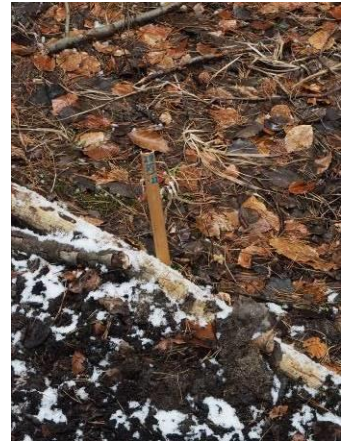
z głównym ciekim woda pokryta była cienką warstwą lodu. Długość źródłowego odcinka Sztoły nie zmieniła się zasadniczo w stosunku do tego z poprzedniego sezonu. Niewielka strużka wody dopływa do miejsc oznaczonych przez obserwujących zjawisko wydłużania się przepływu w Sztole w ubiegłym roku.

Końcowy odcinek przepływu Sztoły pomiędzy Polis i Podpolis (lewe) z zaznaczonymi miejscami zasięgu przepływu 3.05.2022 (środkowe) i 27.11.2022 (prawe), 5.03.2023, fot. A. Tyc

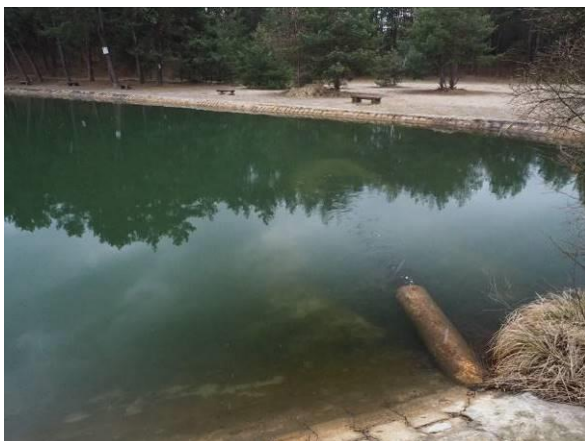
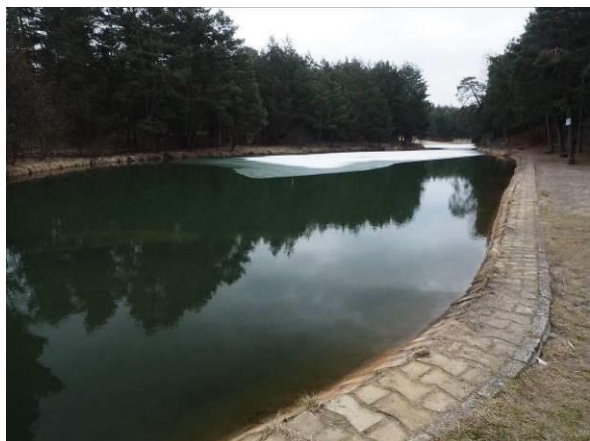
Na miejskim odcinku Sztoły w Bukownie oraz na stawach przy Leśnym Dworze nie obserwowano zmian w stosunku do poprzedniego okresu sprawozdawanego w styczniu i lutym 2023 r. Stawy były maksymalnie wypełnione wodą pochodzącą bezpośrednio z Baby.

Stan napętnienia i zlodzenia głównego stawu przy Leśnym Dworze w Bukownie, 5.03.2023, fot. A. Tyc

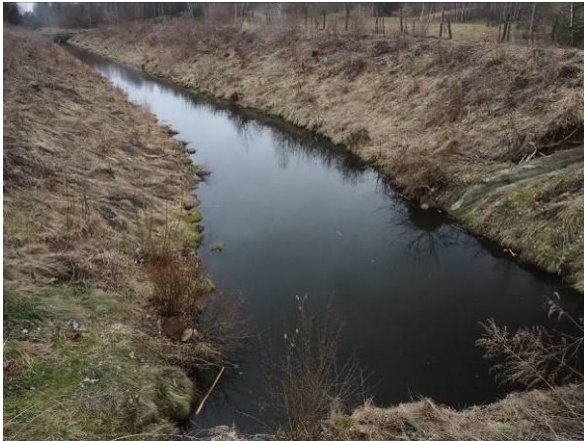
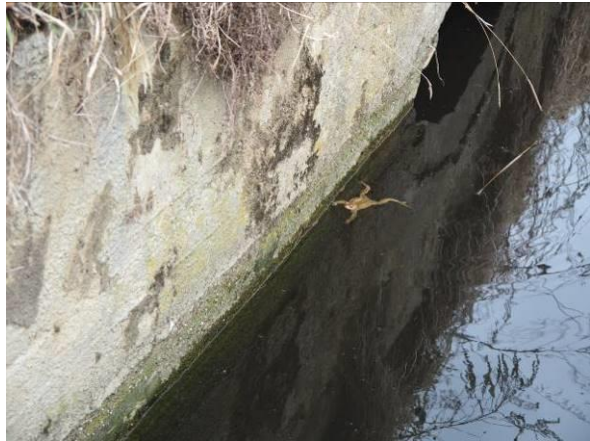
W marcu 2023 r. kontynuowany był stały monitoring siedliska bobrów na Dąbrówce przy moście w ciągu ul. Bolesławskiej i Laskowskiej. Poziom piętrzenia wody nie zmienia się od jesieni, a woda przepływa swobodnie przez zbudowaną tamę. Woda odpływająca z zalewiska bobrowego jest przejrzysta. Powyżej mostu obserwowane były gody żaby trawnej i ropuchy szarej, w kilku miejscach powyżej tamy złożony jest skrzek żaby trawnej. Obserwuje się niestety nadal nieustanne wyrzucanie śmieci, głównie butelek plastikowych i szklanych, ale i części samochodowych do cieku i ich gromadzenie się w rejonie mostu i samej tamy bobrowej.

Stan zalewiska bobrowego w kanale Dąbrówka na początku marca (lewe), 8.03.2023, fot. A. Tyc oraz ropucha szara w trakcie okresu godowego na tym rozlewisku (prawe), 31.03.2023, fot. A. Czylok

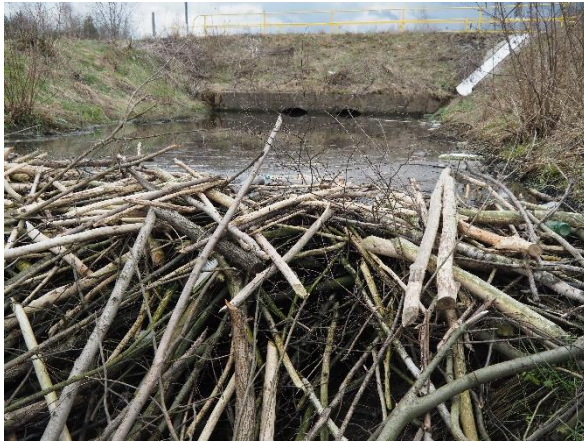
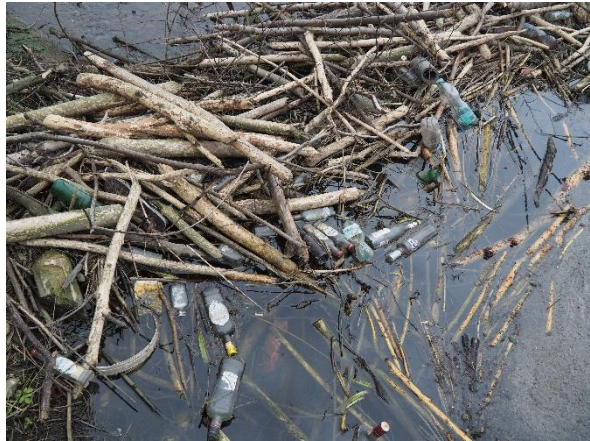
Stan tamy bobrowej w kanale Dąbrówka w końcu marca, z widocznymi licznymi śmieciami gromadzącymi się w zalewisku powyżej piętrzenia, 31.03.2023, fot. A. Czylok
