**Sprawozdanie z monitoringu przyrodniczego i nadzoru nad działaniami ograniczającymi skutki ekologiczne w związku z zakończeniem odwadniania kopalni „Olkusz-Pomorzany”  
lipiec 2023**

Sprawozdanie obejmuje następujące zagadnienia:

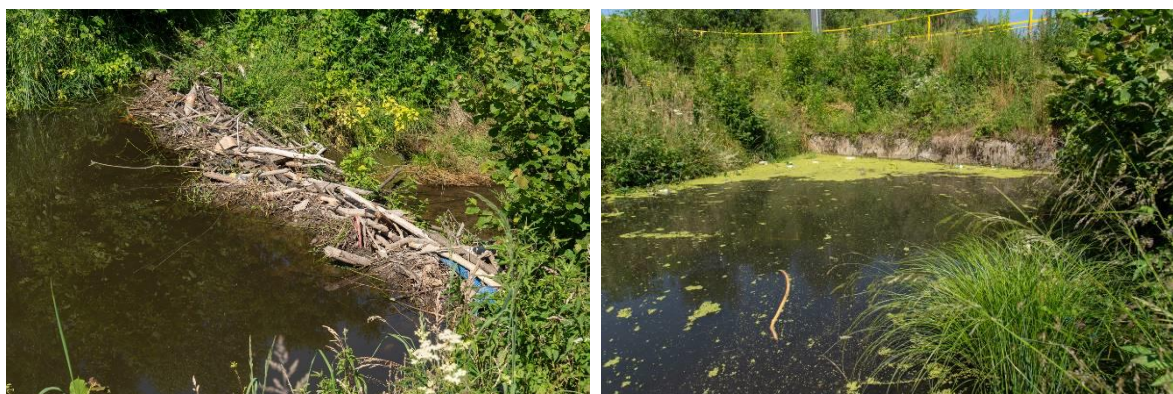
Stan tamy bobrowej (lewe) i zalewiska powyżej mostu (prawe) na cieku Dąbrówka przed pracami związanymi z obniżeniem poziomu piętrzenia, 7.07.2023, fot. M. Stobierski

Ponadto prowadzone były bieżące konsultacje z pracownikami ZGH „Bolesław” S.A., głównie w kwestiach dotyczących zagadnień przyrodniczych w ekosystemach dolin rzecznych Białej i Sztoły. W lipcu prowadzony był ponadto nadzór nad pracami związanymi z obniżeniem tamy bobrowej (wraz z zamontowaniem w niej rur przelewowych) zlokalizowanej przy moście w ciągu ulicy Bolesławskiej na cieku Dąbrówka. Prace zostały wykonane na podstawie decyzji Regionalnego Dyrektora Ochrony Środowiska w Krakowie z 20 czerwca 2023. Prace te zostały przeprowadzone w połowie lipca 2023 z uwagi na zagrożenie budowli mostowej w związku z możliwością wystąpienia intensywnych opadów deszczu (alerty RCB) w zlewni cieku Dąbrówka. Po intensywnych opadach w czerwcu tama bobrowa się uszczelniła i podniósł się poziom wody w zalewisku. W efekcie zniknął prześwit w przepustach przedmiotowego mostu, ponadto zbyt wysoka tama zagrażała również kolejnym mostom zlokalizowanym na Dąbrówce w przypadku jej zniszczenia przez wodę w czasie ekstremalnego opadu. Szczegółowe sprawozdanie z wykorzystania decyzji zostanie przedstawione RDOŚ w Krakowie w styczniu 2024.

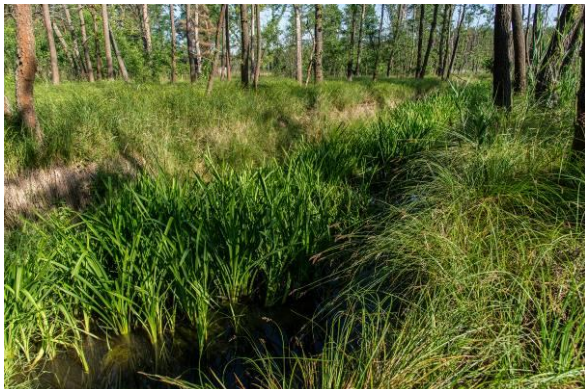
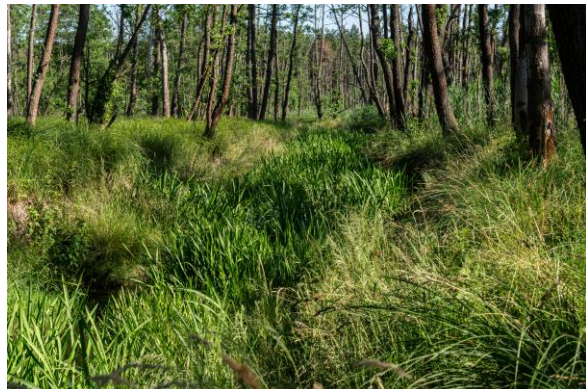
Jednolity szuwar jeżogłówki gałęzistej *Sparganietum erecti* w środkowym odcinku Białej; koryto na tym odcinku jest otoczone turzycowiskami i lasem łęgowym (7.07.2023, fot. M. Stobierski)

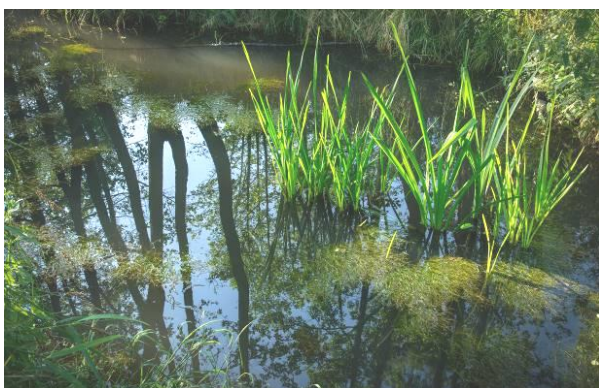
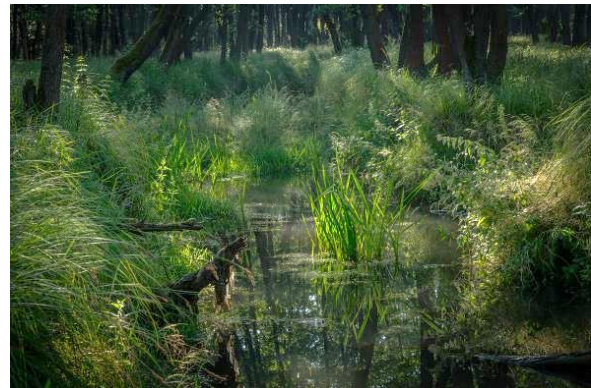
Kępy jeżogłówki gałęzistej oraz płaty roślinności podwodnej – rdestnicy i rzęśli w korycie Białej w jej środkowym biegu (7.07.2023, fot. M. Stobierski)

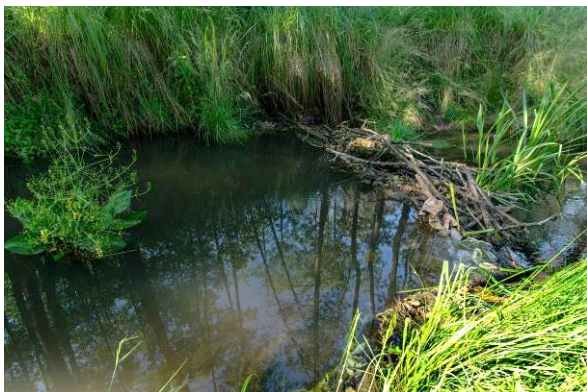
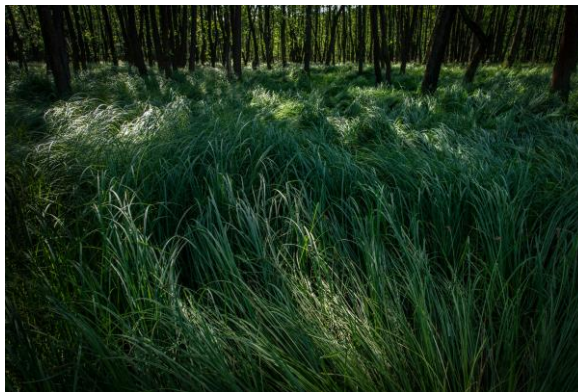
Jedna z tam bobrowych powstała w środkowym biegu Białej, widoczny kwitnący okaz żabieńca babki wodnej (lewe) oraz dobrze zachowane i prawidłowo uwilgotnione turzycowisko w łągu (prawe), 7.07.2023, fot. M. Stobierski

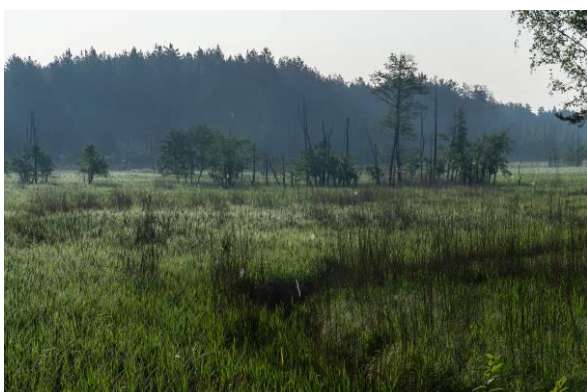
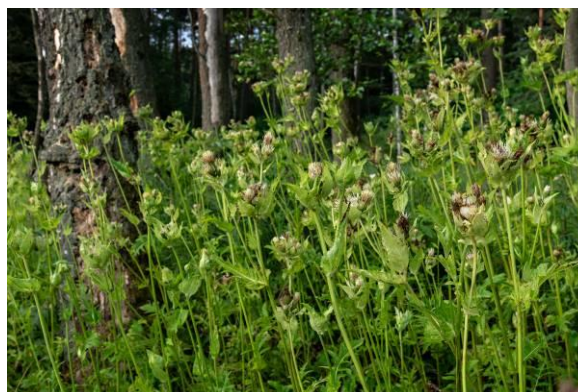
Odbudowujący się, po zaprzestaniu zrzutu wód kopalnianych, szpaler olchy czarnej *Alnus glutinosa* wzdłuż meandrującego wśród trzciniowisk koryta Białej (lewe) oraz łąn ostrożeńca warzywnego *Cirsium oleraceum* na granicy trzciniowisk i lasu sosnowego na krawędzi doliny Białej (prawe), 23.07.2023, fot. M. Stobierski

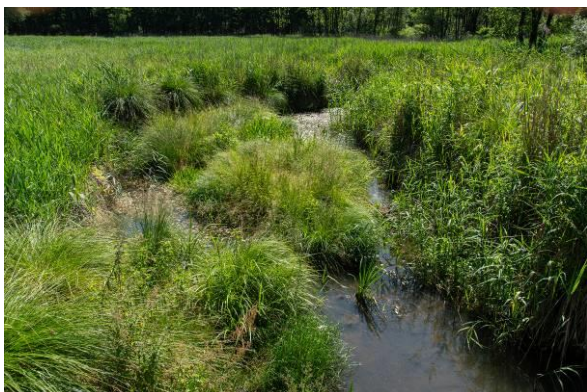
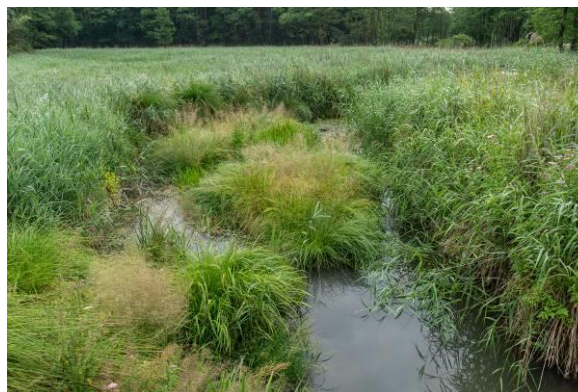
Stan monitorowanego stale fragmentu doliny Białej przy moście w Kuźniczce Nowej (widok na rozlewiska powyżej mostu) na początku lipca (7.07.2023, lewe) i po intensywnych opadach w trzeciej dekadzie lipca (prawe, 23.07.2023), fot. M. Stobierski

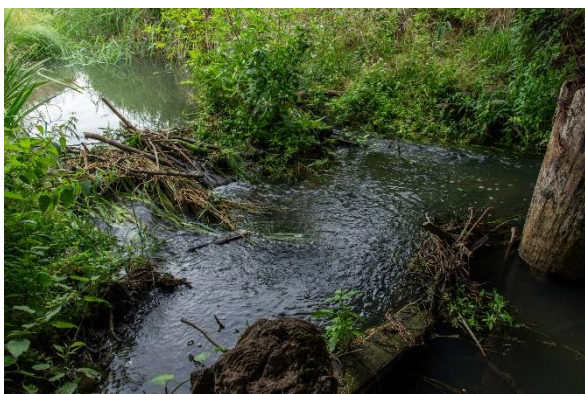
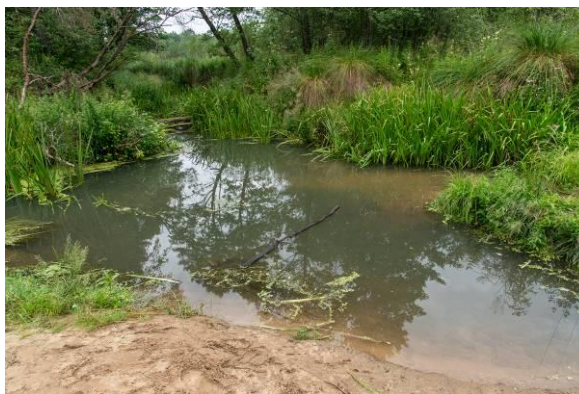
Nowa tama bobrowa w sąsiedztwie mostu w Kuźniczce Nowej (lewe) oraz stan koryta Białej w zakolu rzeki poniżej tego mostu (prawe), 23.07.2023, fot. M. Stobierski

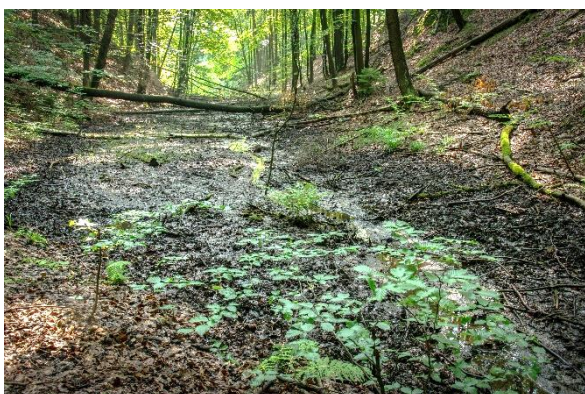
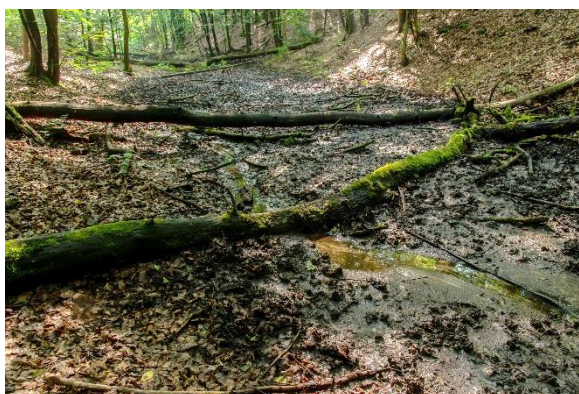
Podmokłe dna wąwozów z sączącą się wodą, która zasila południową terasę Białej – Lasy Krzykawskie, 14.07.2023, fot. M. Stobierski

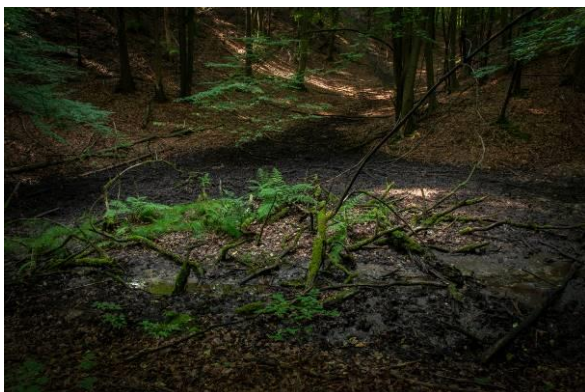
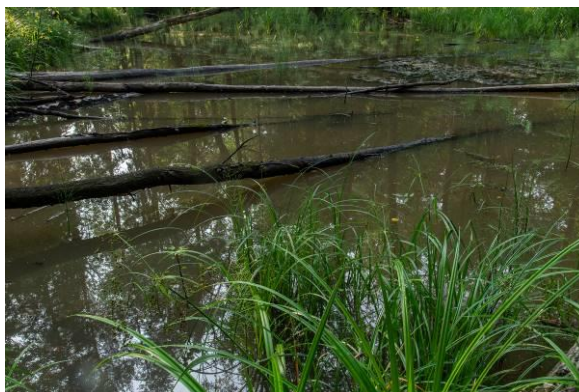
Podmokłe dno wąwozu (lewe) oraz staw bobrowy u wylotu jednego z wąwozów na południowej terasie Białej – Lasy Krzykawskie, 14.07.2023, fot. M. Stobierski

Pomimo ciepłego i stosunkowo suchego lipca, zarówno w korycie, jak i na południowej terasie Białej panowało dobre uwilgotnienie wykształconych tu zbiorowisk roślinnych, w tym tych stanowiących podstawę utworzenia tu obszaru Natura 2000. Dużą rolę w utrzymaniu takiego stanu odgrywa zwiększenie retencji doliny w wyniku działalności bobrów. Istotne jest również funkcjonowanie systemu wąwozów w Lasach Krzykawskich, z których sączy się woda przez większą część sezonu wegetacyjnego i po roztopach. Nawet niewielkie strugi wody są u wylotu wąwozów wykorzystywane przez bobry by piętrzyć na nich wodę i tworzyć spore rozlewiska i stawy.

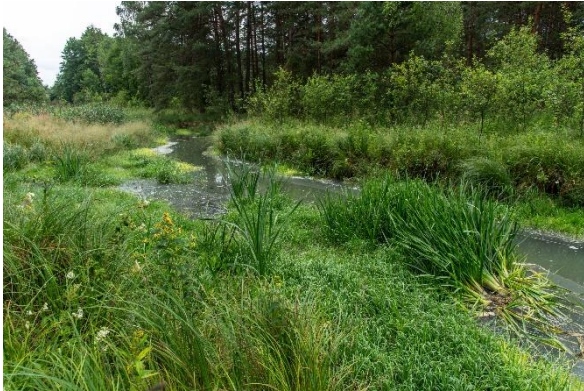
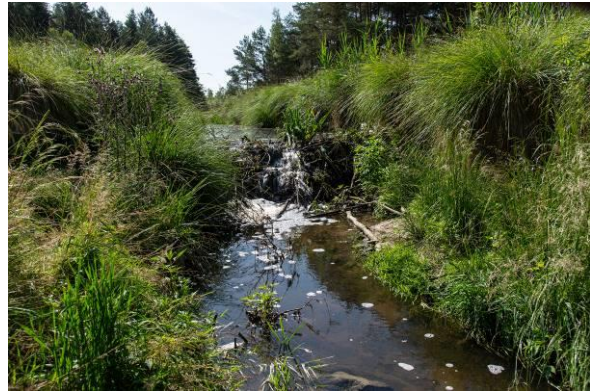
Nie zaobserwowano większych zmian w monitorowanej strefie ujścia cieków Dąbrówka i roznosu Sztolni Bolesławskiej i Ponikowskiej do Białej. Stosunkowo mocno zarosnięty ujściowy odcinek Dąbrówki stanowi ważny element ograniczania dostarczania biogenów do Białej.

Duże przepływy wód przy ujściu Dąbrówki i roznosu Sztolni Bolesławskiej i Ponikowskiej do Białej – stan po intensywnych opadach (lewe, 23.07.2023) oraz pierwsza tama bobrowa w kaskadzie piętrzeń na Białej (prawe, 7.07.2023), fot. M. Stobierski

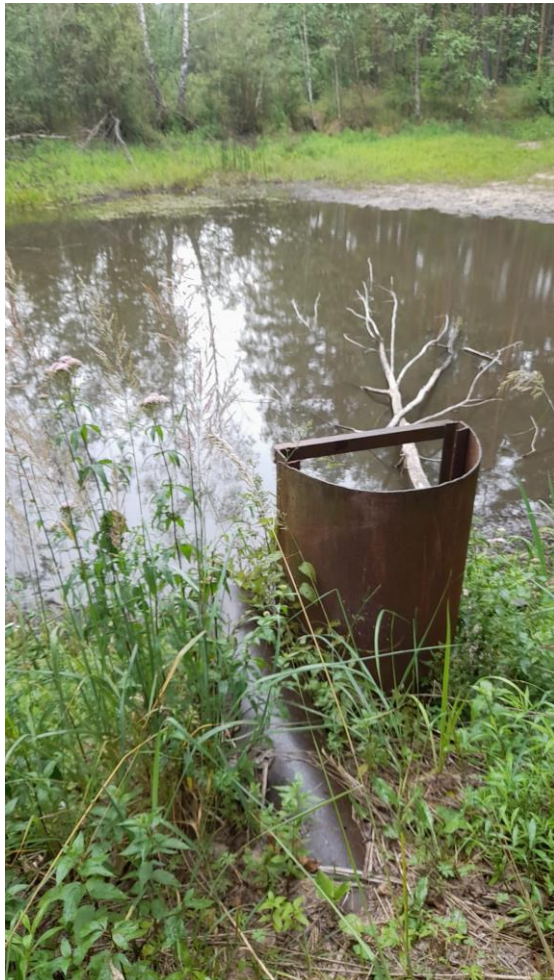
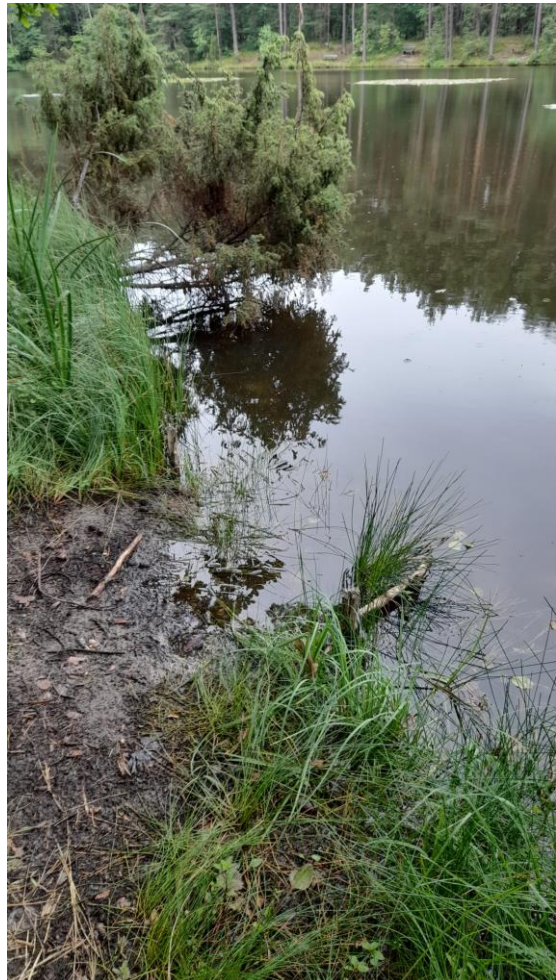
Stan napełnienia stawów w Laskach – odpowiednio nr 1 (lewe) oraz nr 3 (prawe) 25.07.2023, fot. A. Czyłok

Podobnie, większych zmian nie zaobserwowano w kompleksie stawów pomiędzy Karną a Laskami. Utrzymywane jest stale wysokie piętrzenie na stawach wykorzystywanych do rekreacji wędkarskiej, głównie na stawie nr 3. Stawy nr 3 i 5 były w końcu czerwca ponownie zarybione karpem. Pomimo stosunkowo suchej wiosny i początku lata woda utrzymuje się nadal w najniższych dwóch stawach w Laskach – nr 1 i 2, ponadto dopływa woda do ponorów poniżej stawu nr 1. W stawie nr 1 obserwowano ryby, a w stawie nr 2 pojedyncze żaby z grupy zielonych.

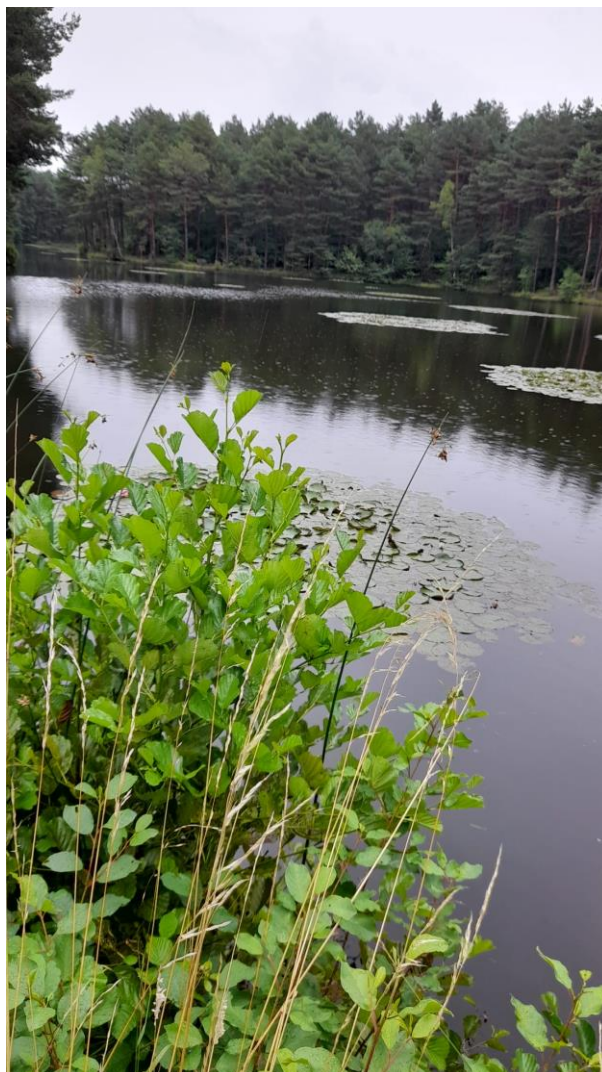
Płaty kwitnących ozdobnych odmian grzybieni na stawie nr 3 w Laskach 25.07.2023, fot. A. Czyłok

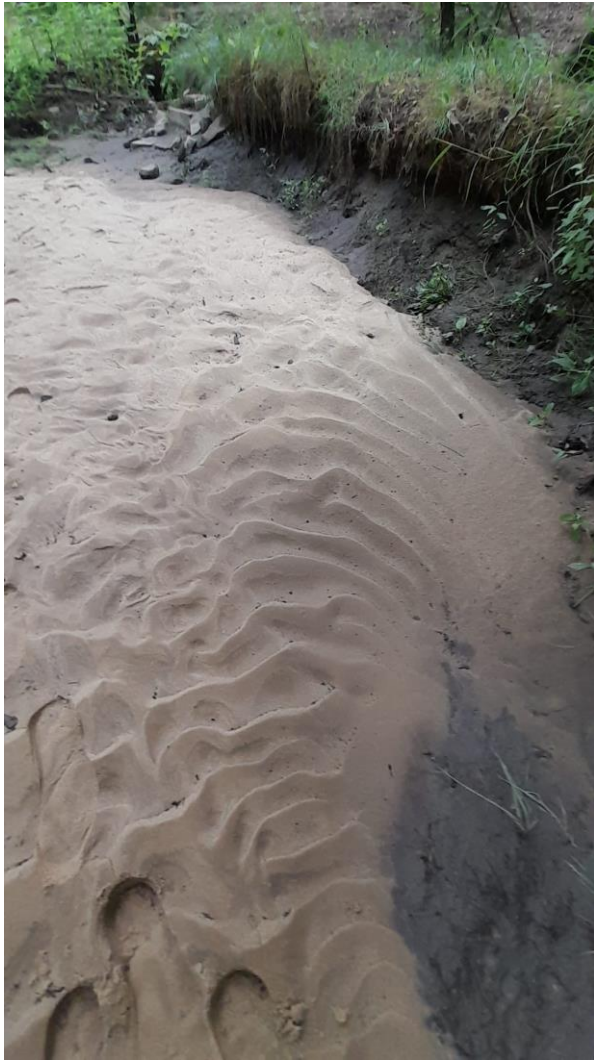
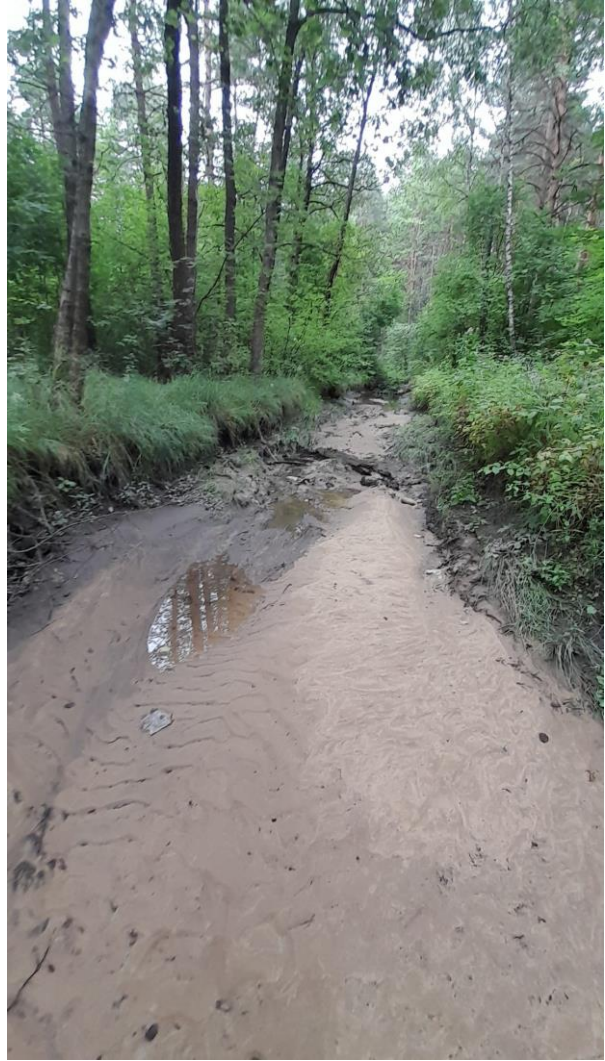
W lipcu nie zaobserwowano istotnych zmian na monitorowanym miejskim odcinku Sztoły (poniżej ujścia Baby) oraz na stawach przy Leśnym Dworze w Bukownie. W korycie Sztoły pojawiają się okresowe, nawet bardzo intensywne przepływy wody po nawalnych opadach. Tak było również kilkakrotnie w lipcu. Wzdłuż koryta Sztoły następuje ekspansja roślinności inwazyjnej. W lipcu obserwowano nadal kilka okazów barszczu Sosnowskiego rosnących w bezpośrednim sąsiedztwie ścieżki, która spacerują ludzie. Pomimo powtarzanej akcji sprzątnięcia koryta Sztoły jest nadal mocno zaśmiecone.

Zmarszczki prądowe na piaszczystym dnie w korycie Sztoły w Bukownie, 25.07.2023, fot. A. Czylok

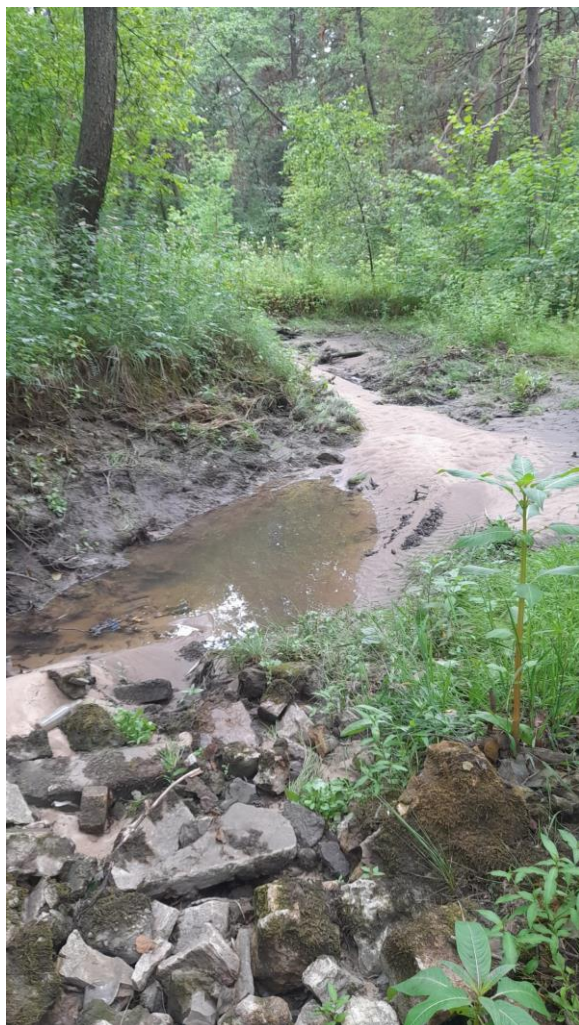
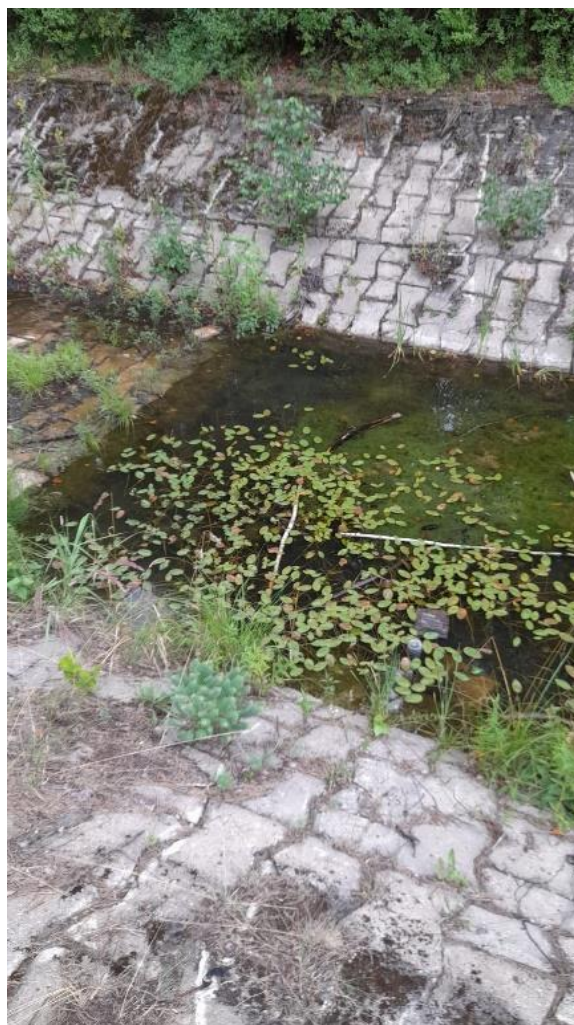
Zastoiska wody w korycie Sztoły w Bukownie (lewe) oraz roślinność wodna w zbiorniku poniżej zapory głównego stawu przy Leśnym Dworze (prawe), 25.07.2023, fot. A. Czyłok

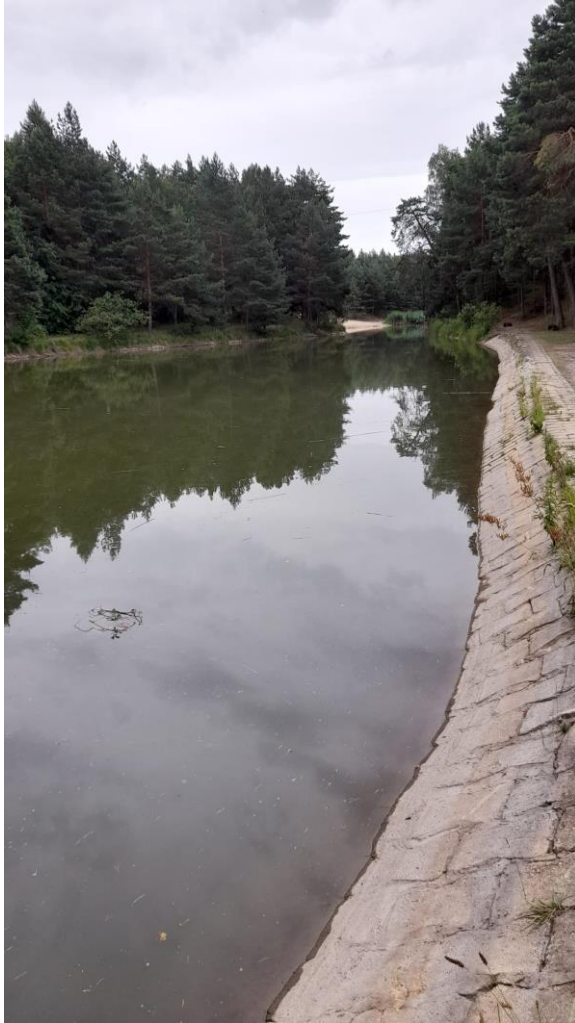
Stan napełnienia głównego stawu przy Leśnym Dworze w Bukownie, 25.07.2023, fot. A. Czyłok

Stawy przy Leśnym Dworze były wypełnione wodą pochodzącą bezpośrednio z Baby. Stan napełnienia nie był maksymalny. Woda ze stawu głównego nie przelewała się do betonowego zbiornika wyrównawczego i do Sztoły. Zbiornik ten był suchy przez cały lipiec. W zbiorniku poniżej tamy z urządzeniem piętrzącym utrzymywała się woda, wśród roślinności wodnej obserwowane były pojedyncze żaby z grupy zielonych.
