**Sprawozdanie z monitoringu przyrodniczego i nadzoru nad działaniami ograniczającymi skutki
ekologiczne w związku z zakończeniem odwadniania kopalni „Olkusz-Pomorzany”
listopad-grudzień 2023**

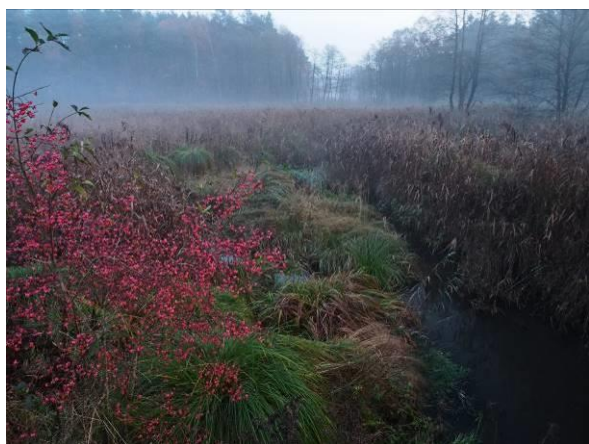
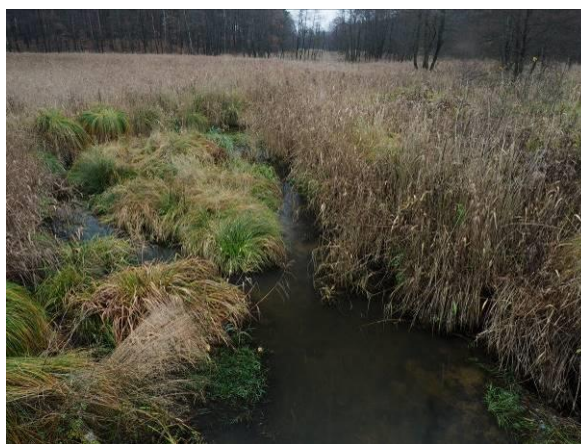
Biała powyżej mostu w Kuźniczce Nowej w pierwszych dniach listopada (lewe, 5.11.2023) i w końcu drugiej dekady tego miesiąca (prawe, 19.11.2023), fot. A. Tyc

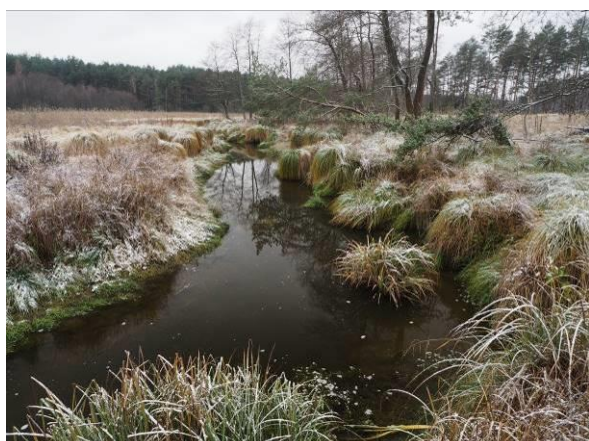
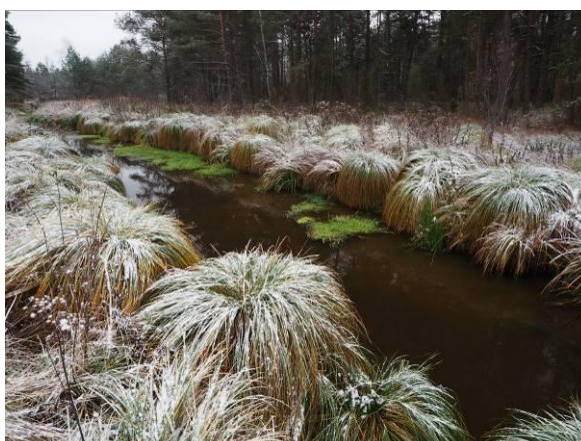
Przyprószone pierwszym w sezonie jesienno-zimowym 2023 r. śniegiem turzycowiska wokół Białej poniżej ujścia Dąbrówki i roznosu Sztolni Ponikowskiej i Bolesławskiej (22.11.2023), fot. A. Tyc

Powstała jesienią 2022 r. tama bobrowa na początkowym odcinku Białej, poniżej ujścia Dąbrówki oraz roznosu Sztolni Bolesławskiej i Ponikowskiej, wyraźnie piętrzyła poziom wody w tej części koryta. Rozmyta częściowo tama po intensywnych opadach letnich oraz pracach udrożnieniowych na roznosie obu sztolni (wspomniane w sprawozdaniu za sierpień i wrzesień 2023 r.) nie została odbudowana przez bobry. Tej jesieni swoją intensywną działalność przenieśli one w głąb doliny, gdzie powstała nowa tama i znacznych rozmiarów rozlewiska wśród turzycowisk na lewym brzegu Białej. Taka sytuacja sprzyja swobodniejszemu odpływowi wód z roznosu sztolni do koryta Białej, a jednocześnie co pozwoli powstrzymać wkraczanie w to zbiorowisko trzciny pospolitej, a jednocześnie utrzymać w odpowiednim stanie rozciągające się za turzycowiskami torfowiska węglanowe.

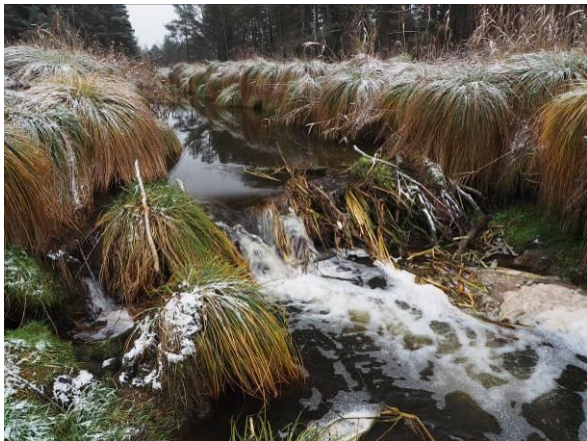
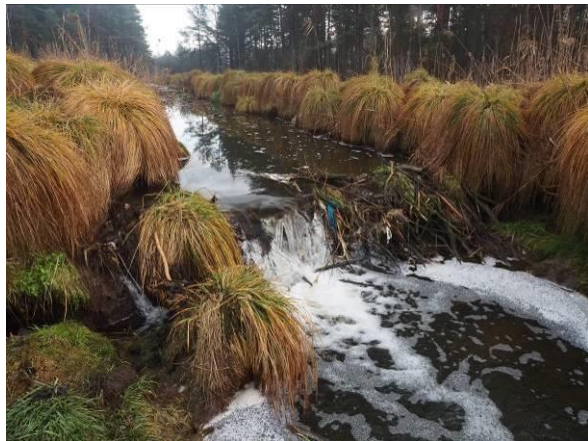
Stan zbudowanej jesienią 2022 r. i nie naprawianej przez bobry tamy w początkowym biegu Białej poniżej ujścia Dąbrówki i roznosu Sztolni Ponikowskiej i Bolesławskiej (22.11.2023, lewe oraz 31.12.2023, prawe), fot. A. Tyc

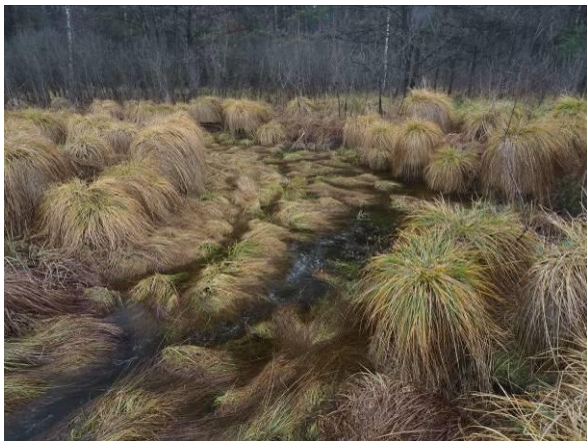
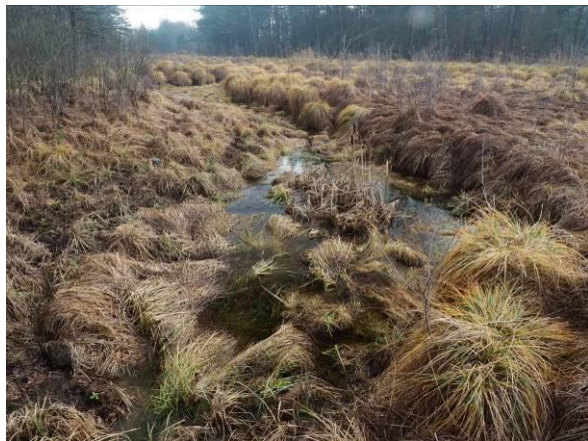
Wypełnione wodą dawne koryto Białej, które zostało odcięte od rzeki w latach 70. XX w. po rozpoczęciu zrzutu wody z kopalni „Olkusz-Pomorzany” (31.12.2023), fot. A. Tyc

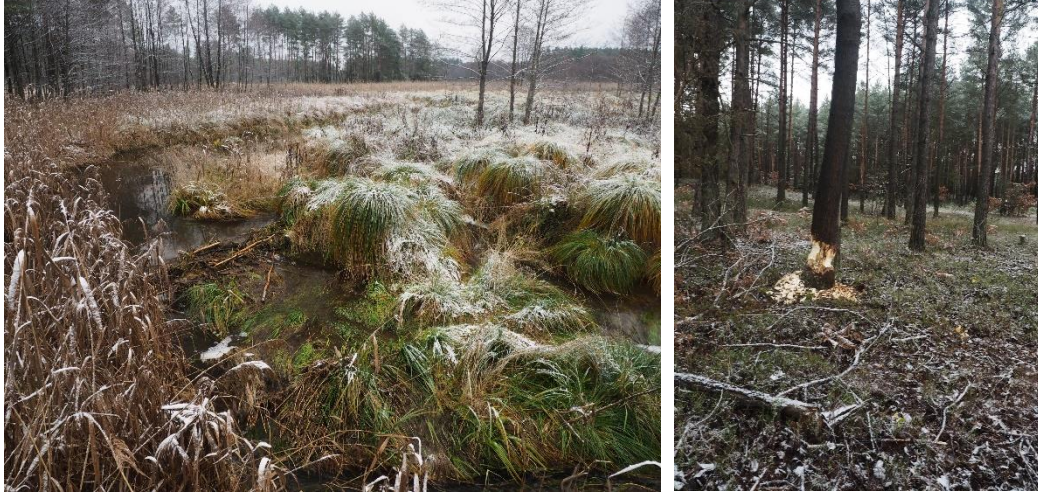
Spiętrzone nową tamą wody Białej zbudowanej jesienią 2023 r. ok. 200 m poniżej poprzedniej (lewe); przygotowując się do okresu zimowego bobry ścinają w sąsiednich Lasach Błędownskich pojedyncze drzewa, głównie topole osiki i młode dęby (zarówno szypułkowe, jak i czerwone) (22.11.2023), fot. A. Tyc

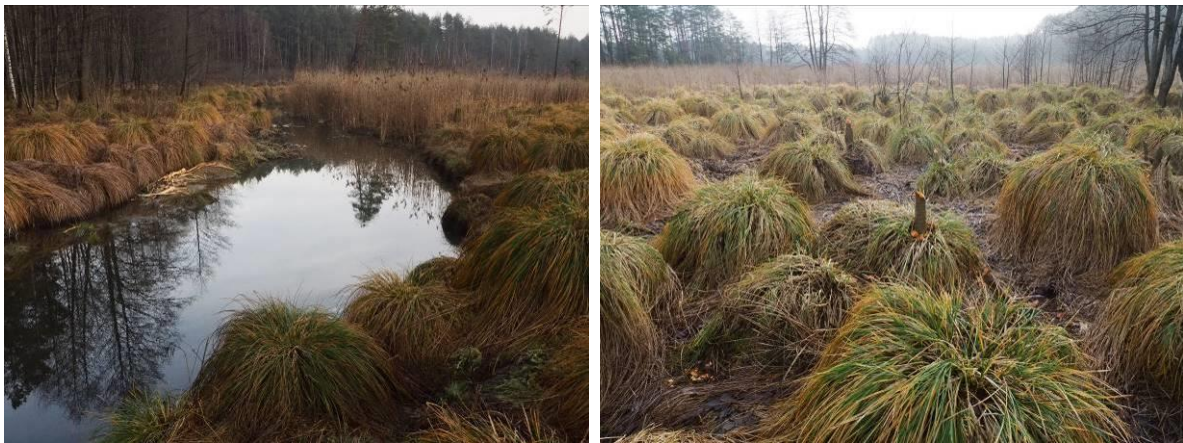
Koryto Białej powyżej nowej tamy bobrów ze śladami intensywnego żerowania tych zwierząt (lewe) oraz ścięte młode olchy rosnące wśród turzycowisk po południowej stronie koryta (prawe) (31.12.2023), fot. A. Tyc

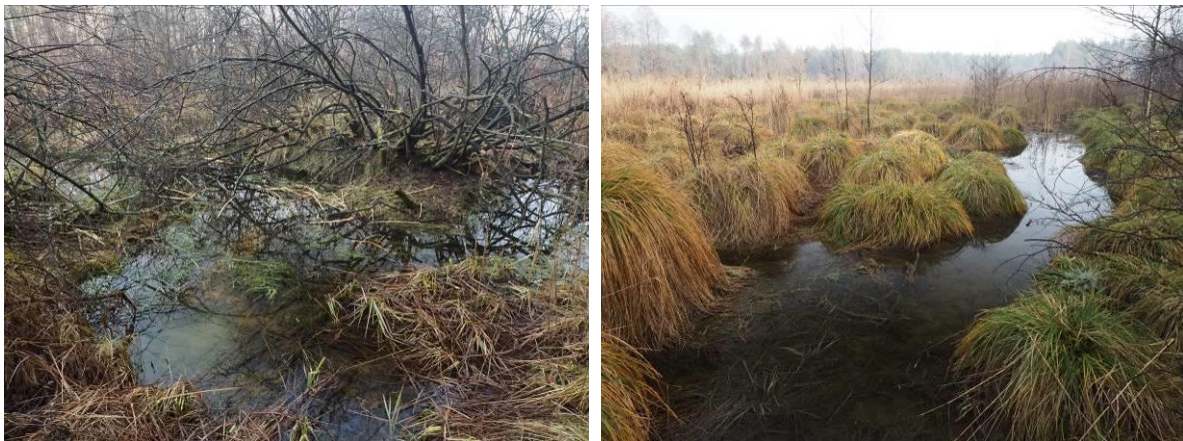
Odtworzone przez bobry dawne kanały rozlewające wody na terasie Białej (31.12.2023), fot. A. Tyc

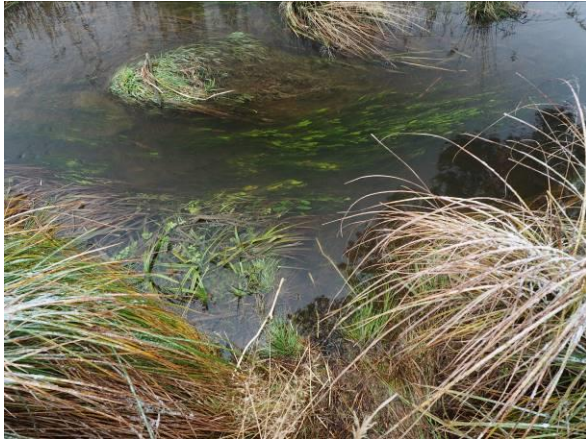
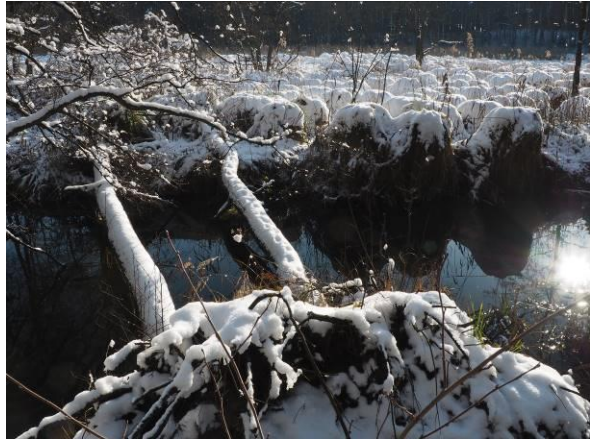
Roślinność zanurzona (rdestnice) w korycie rzeki (lewe, 22.11.2023); ślady przechodzenia drobnych ssaków po kłodach powalonych drzew (prawe, 27.11.2023), fot. A. Tyc

Spiętrzenie wód w korycie Białej kaskadą tam bobrowych, wyższe stany wód po opadach oraz stosunkowo wysokie temperatury pozwoliły na utrzymanie się w pełni wegetacji roślinności zanurzonej jeszcze w drugiej połowie listopada 2023 r. Ma to istotne znaczenie w redukowaniu ładunku biogenów opuszczających zlewnię tej rzeki. Poza bobrami, których aktywność jest monitorowana i sprawozdawana przez cały rok, należy stwierdzić iż dolina Białej jest wykorzystywana przez też przez inne zwierzęta – wydry, lisy, łosie, sarny, jelenie i dziki. Zmniejszenie przepływów w Białej po zatrzymaniu zrzutu wód z kopalni „Olkusz-Pomorzany” zwiększyło dostępność tej doliny dla zwierząt, zwiększyła się też liczba gatunków stwierdzanych na tym obszarze. Zwierzęta wykorzystują dolinę Białej zarówno jako żerowisko, jak i szlak migracyjny. Wcześniejsze zapisy z fotopułapek, jak również ślady obserwowane po tegorocznych opadach śniegu dowodzą, że rzeka nie jest już barierą nawet dla drobnych ssaków, które pokonują ją wykorzystując kłody powalonych drzew. Kolejny już rok w dolinie bytuje para żurawi, która wyprowadza tu lęgi. Para ta ponownie zimuje na mokradłach w dolinie Białej.

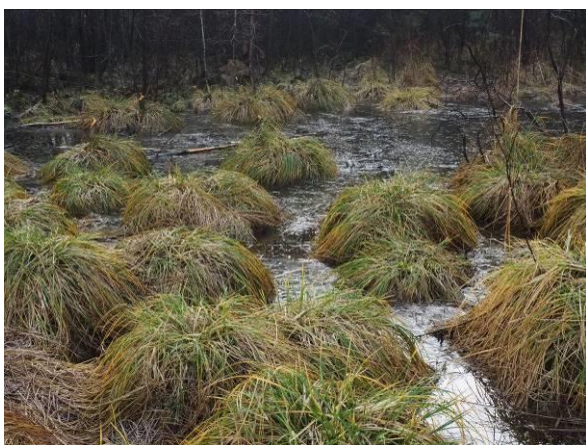
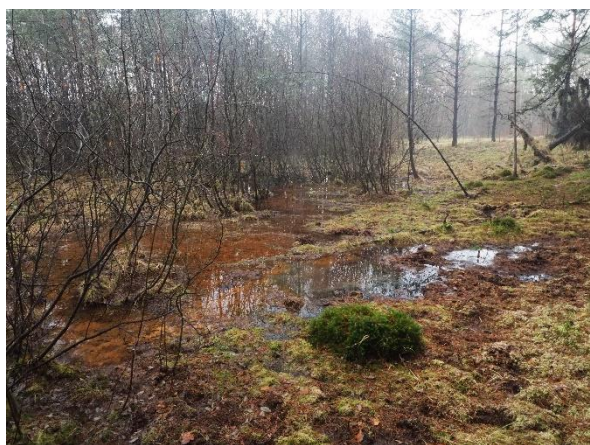
Zalewisko bobrowe na obrzeżach torfowiska w Pniakach (lewe) oraz podniesiony po opadach i roztopach poziom wód gruntowych na samym torfowisku i w otaczających go łożowiskach (prawe), (31.12.2023), fot. A. Tyc

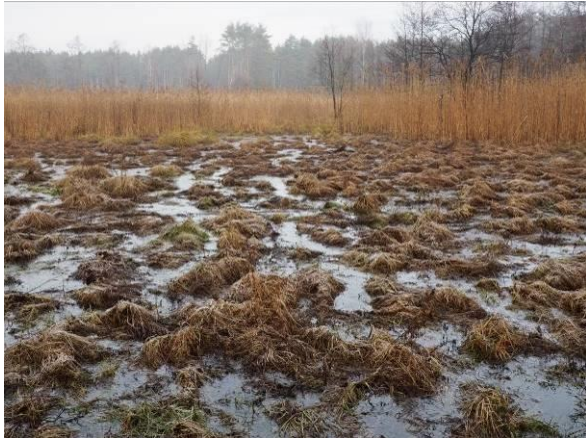
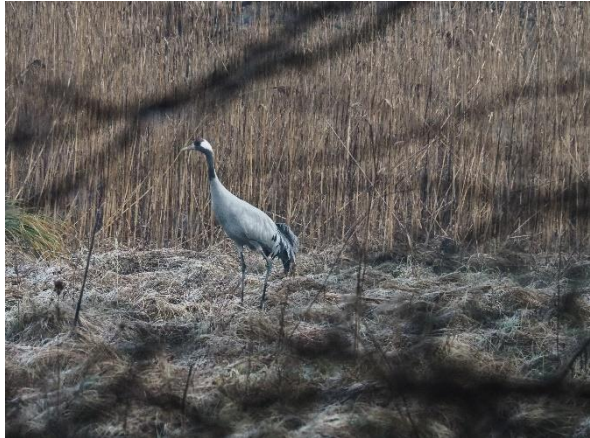
Retencja wody na torfowisku w Pniakach (lewe) oraz jeden z pary żurawi zimujących na tym torfowisku (prawe), (31.12.2023), fot. A. Tyc

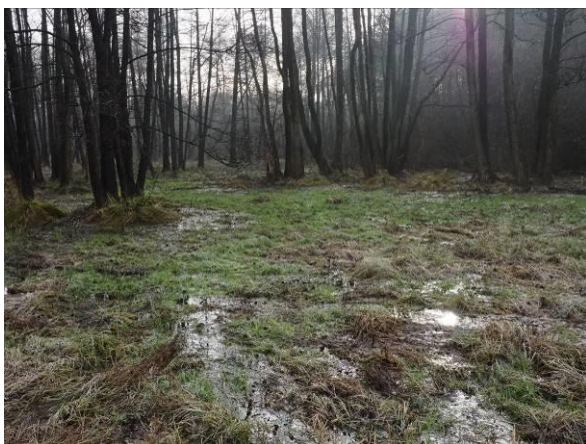
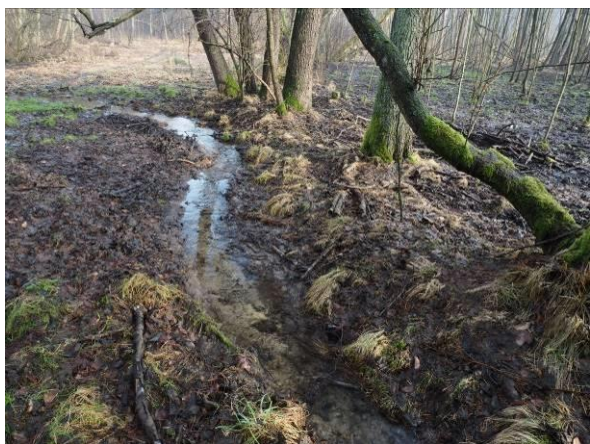
Dobrze uwodniony łąg (lewe) i dopływający do niego okresowy potok z Pniaków (prawe) (31.12.2023), fot. A. Tyc

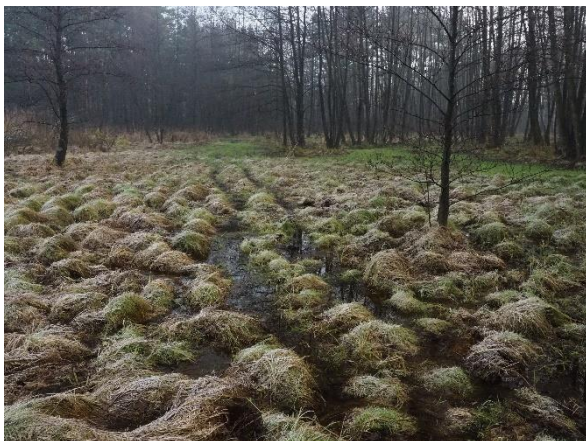
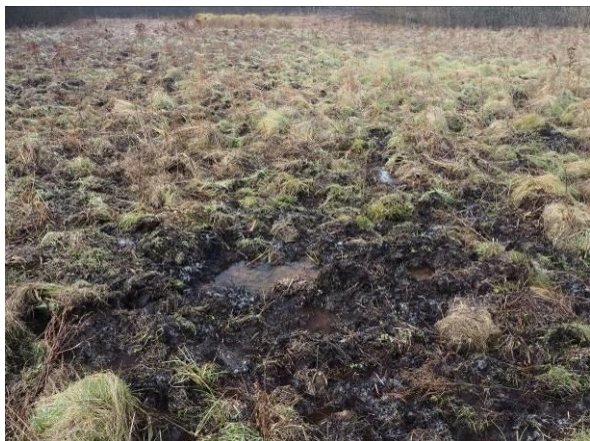
Ślady przejazdu samochodem terenowym na torfowisku i w sąsiadującym z nim łągu (lewe) oraz ślady intensywnego dzików na kopule torfowiska w Pniakach (prawe) (31.12.2023), fot. A. Tyc

W mijającym roku znacznie rozrosła się na tym obszarze liczba dzików. Ślady ich przekopywania są widoczne w wielu miejscach. Jesienią tego roku przeryły one niemal całkowicie górną, najcenniejszą powierzchnię torfowiska węglanowego (kopułowego) w południowo-wschodniej części doliny (Pniaki). Zbuchtowane zostało m.in. stanowisko rosiczki okrągłolistnej w części, która ma charakter torfowiska przejściowego.

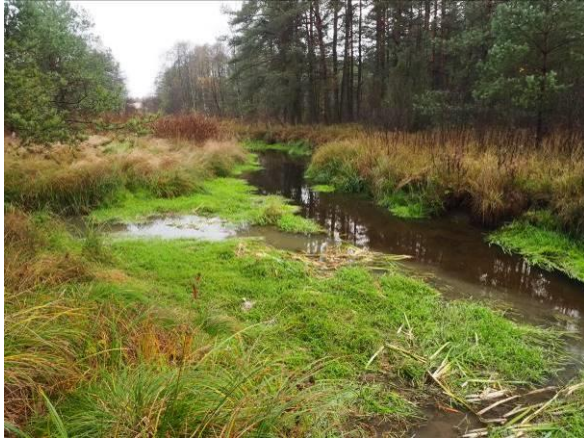
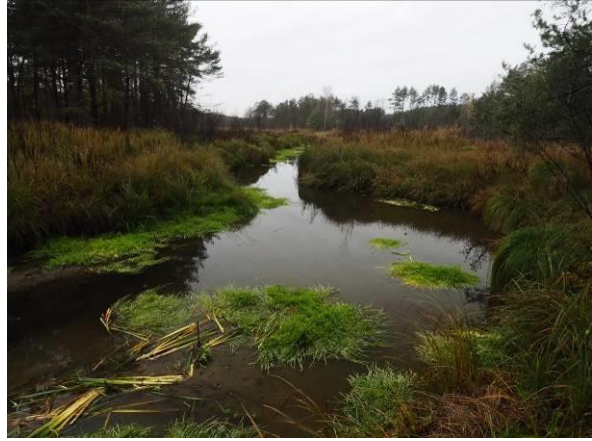
Punkt prowadzonego monitoringu w miejscu połączenia koryta Dąbrówki oraz roznosu Sztolni Bolesławskiej i Ponikowskiej z rzeką Biała na pograniczu Lasek i Dąbrowy Górniczej – miejsce żerowania bobrów (zgryzione kłęczka pałki szerokolistnej), ale również wydry i czapli siwej (5.11.2023), fot. A. Tyc

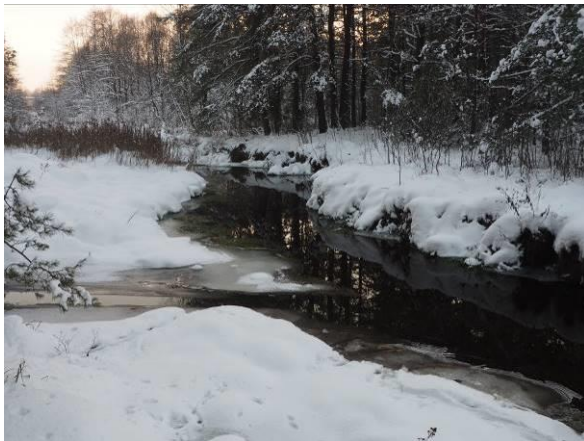
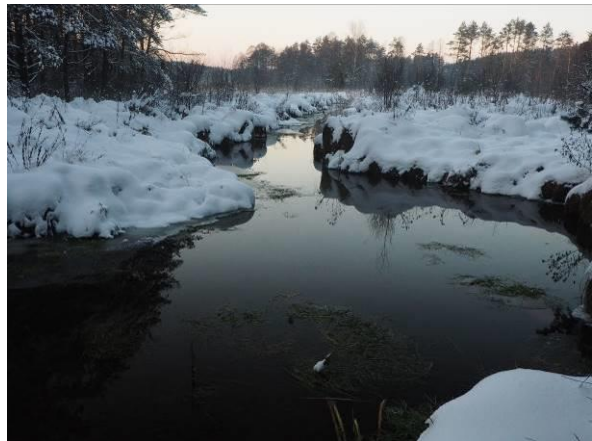
Stan obszaru połączenia cieków na początku grudnia (5.12.2023), fot. A. Tyc

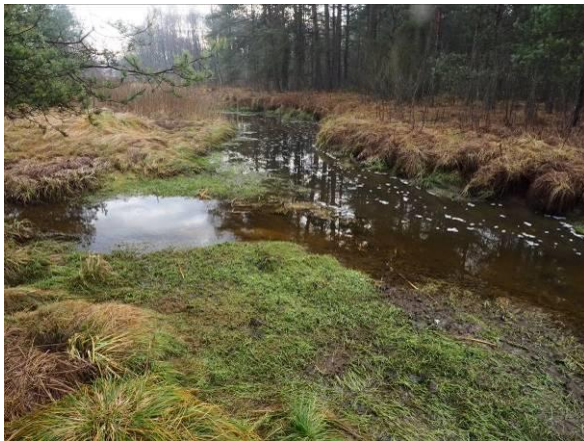
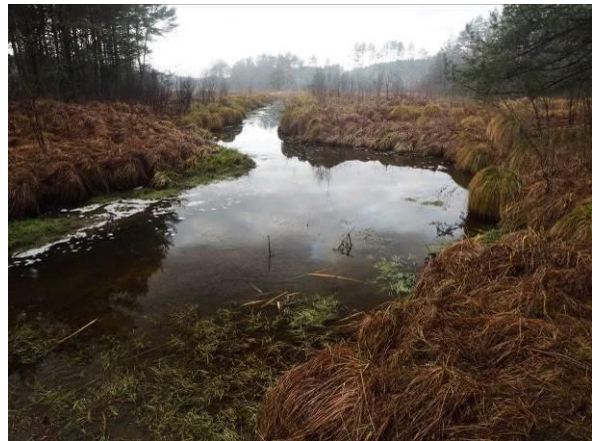
Ten sam obszar w końcu grudnia (31.12.2023), fot. A. Tyc

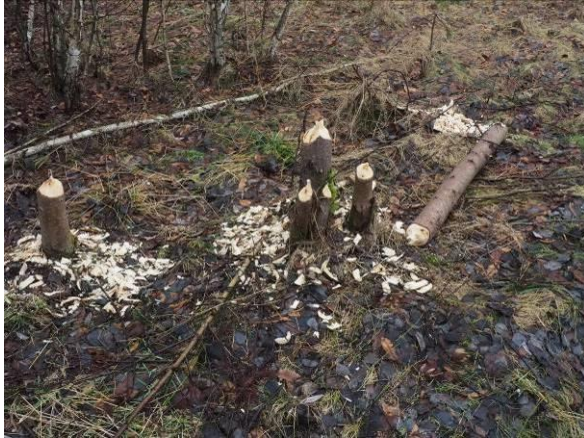
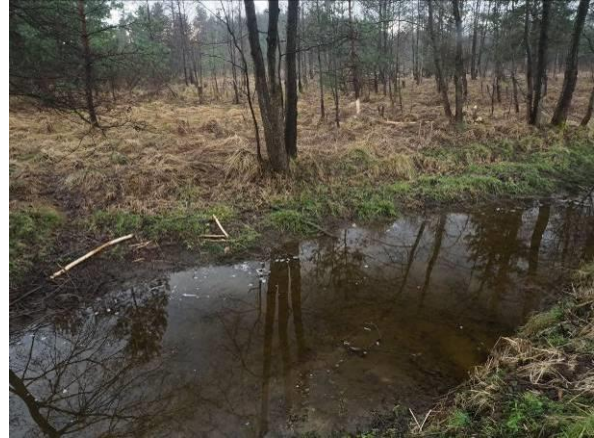
Ślady żerowania bobrów w sąsiedztwie roznosu Sztolni Ponikowskiej i Bolesławskiej w Laskach (31.12.2023), fot. A. Tyc

Bobry żyjące w dolinie Białej penetrują i żerują wzdłuż koryta Sztolni Ponikowskiej i Bolesławskiej w Laskach. W listopadzie i grudniu można to było obserwować na podstawie licznych świeżo zgryzionych młodych drzew i składów ogryzionych kawałków gałęzi na brzegu cieków. Zwierzęta te, w poszukiwaniu odpowiedniego asortymentu pokarmu zapuszczają się korytem sztolni w głąb miejscowości. Sprzyja temu wysoki stan wód w korycie Sztolni Ponikowskiej notowany w ostatnich miesiącach 2023 r.

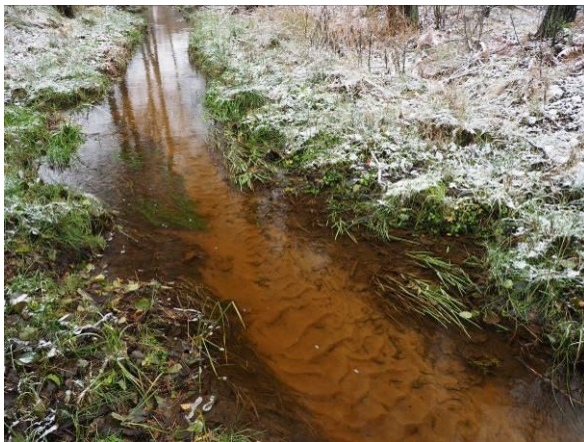
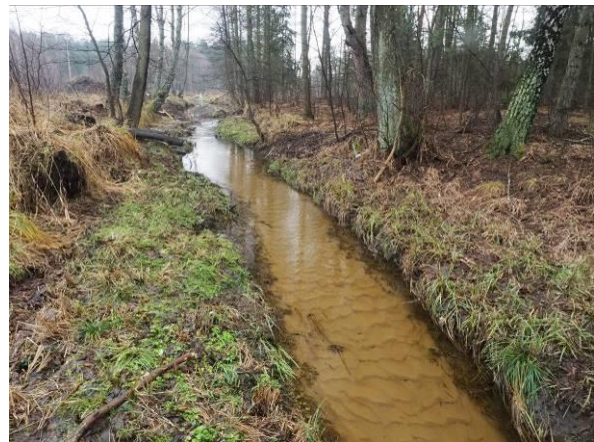
Piaszczyste dno końcowego odcinka roznosu Sztolni Ponikowskiej i Bolesławskiej (22.11.2023, lewe oraz 31.12.2023, prawe), fot. A. Tyc

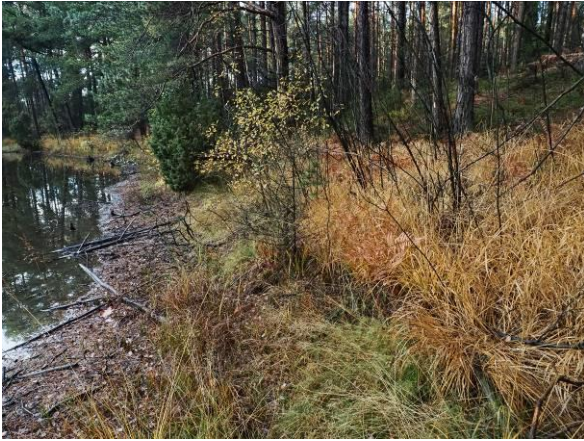
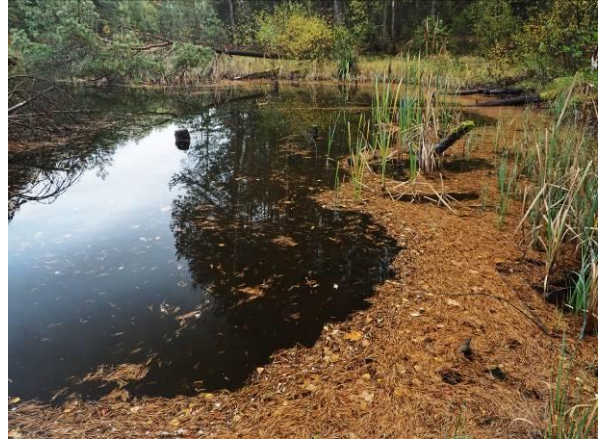
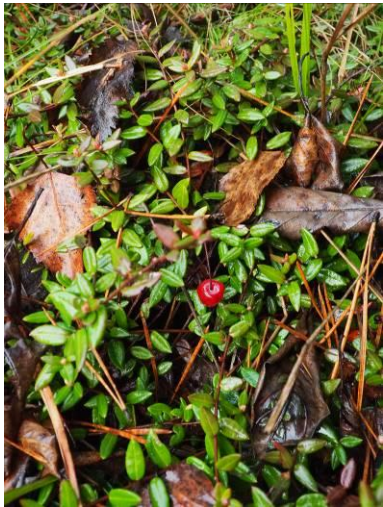
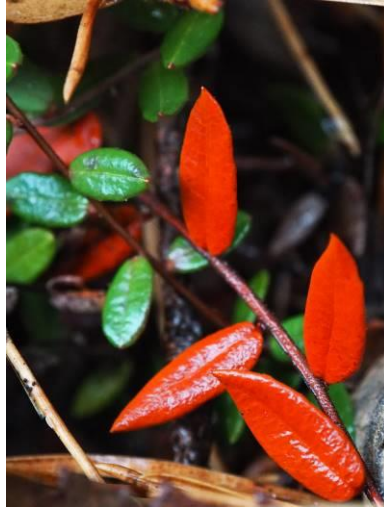
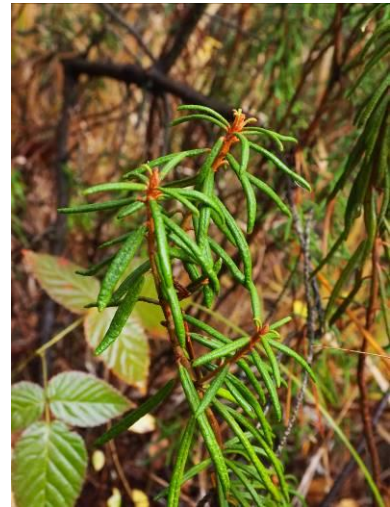
Zimozielone rośliny rosnące w płatach torfowisk w strefie brzegowej stawu nr 7 w Karnej - żurawina błotna (lewe i środkowe) oraz bagno zwyczajne (prawe), (5.11.2023), fot. A. Tyc

W listopadzie i grudniu systematycznie podnosił się poziom napełnienia stawów w kompleksie między Karną i Laskami. Woda utrzymywała się we wszystkich stawach oraz w zbiorniku ppoż. w Karnej. Obniżenie poziomu wody w stawie nr 7 w Karnej przez większość okresu wegetacyjnego, ale jednocześnie dobre uwilgotnienie podłoża sprzyja rozwojowi roślinności bagiennej w strefie brzegowej tego stawu. Pozwala to nie tylko utrzymać się, ale wręcz poszerzyć zasięg i liczebność osobników cennych roślin, w tym również objętych ochroną gatunkową w Polsce – rosiczka okrągłolistna *Drosera rotundifolia*, bagno zwyczajne *Rhododendron tomentosum* (*Ledum palustre*), skrzyp pstry *Equisetum variegatum*, wymieniana wielokrotnie w naszych sprawozdaniach przętka pospolita *Hippuris vulgaris*, czy mchy z klasy torfowców *Sphagnum*.

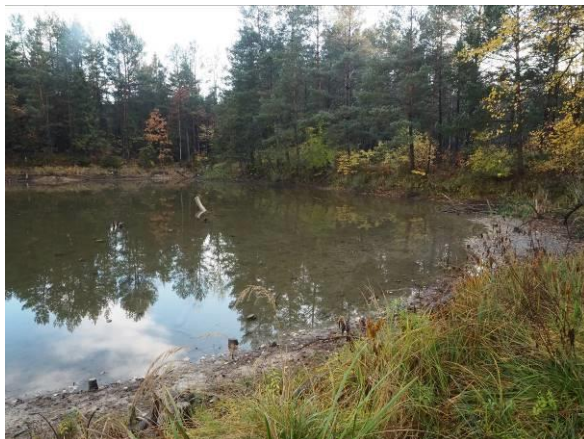
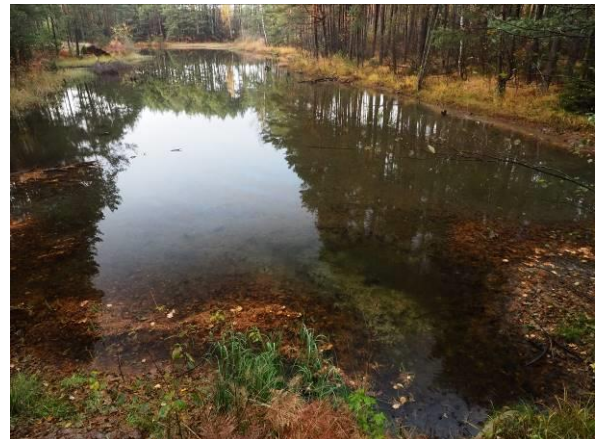
Staw nr 8 (lewe) oraz staw nr 6 w Karnej (prawe), (5.11.2023), fot. A. Tyc

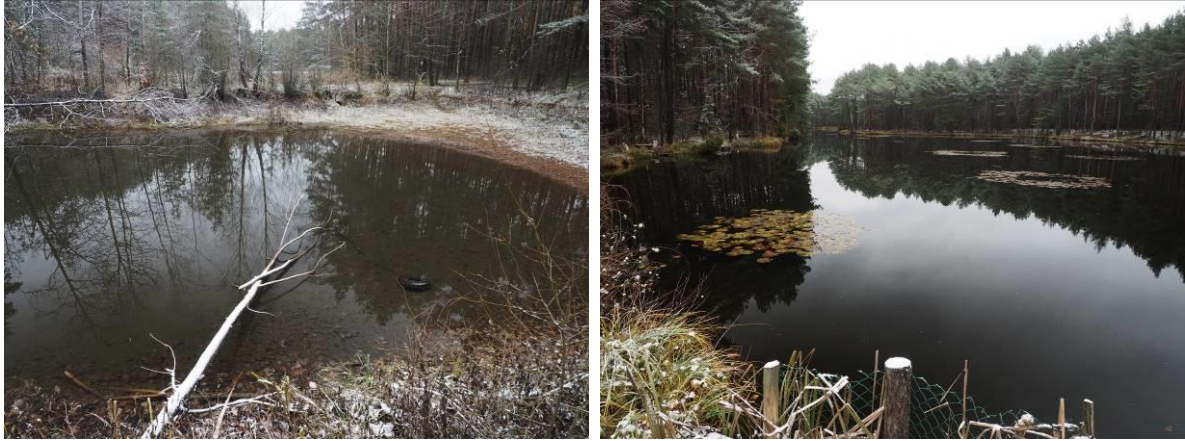
Staw nr 1 (lewe) i staw nr 3 w Laskach (prawe) (22.11.2023), fot. A. Tyc

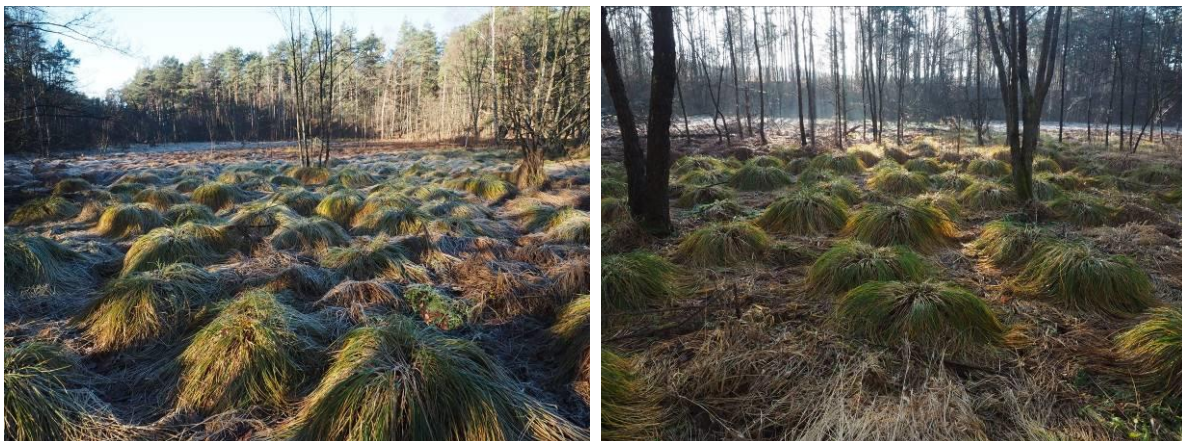
Turzycowiska w szerokiej części doliny Sztoły poniżej mostu Traktu Cesarskiego (28.12.2023), fot. A. Tyc

W końcu grudnia 2023 r. dokonany został przegląd kluczowych odcinków doliny Sztoły, w tym również dolnego pozbawionego nawet okresowych przepływów od czasu zatrzymania zrzutu wód kopalnianych. Po dwóch sezonach wegetacyjnych od zaniku przepływu w Sztole utrzymują się tu nadal płaty niezarośniętych roślinnością zielną turzycowisk oraz fragmenty piaszczystego dna dawnego koryta rzeki. Nieunikniony jest jednak proces zarastania tego fragmentu doliny drzewami i roślinami zielnymi, w tym inwazyjnym niecierpkim gruczołowatym, znoszącymi suchsze warunki siedliskowe.

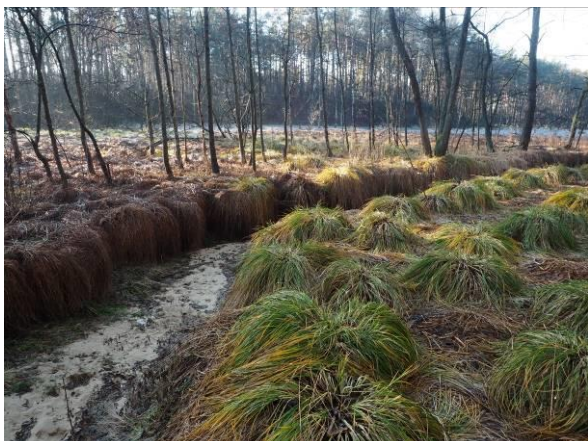
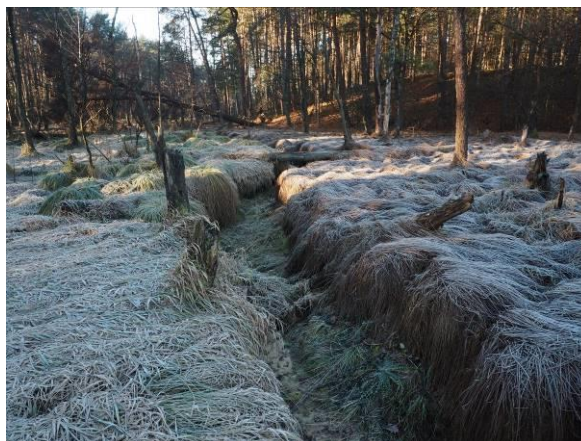
Fragmenty suchego koryta Sztoły w dolnym odcinku doliny (poniżej mostu Traktu Cesarskiego) (28.12.2023), fot. A. Tyc

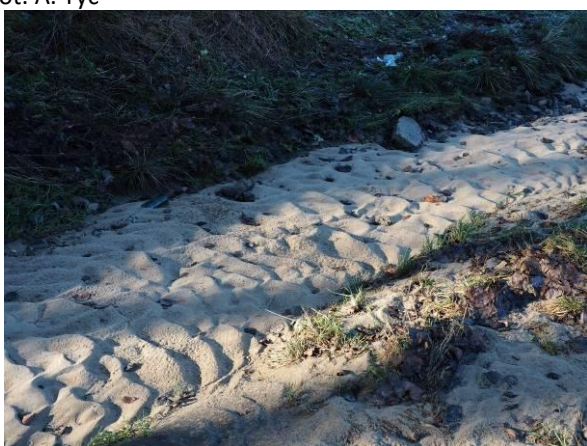
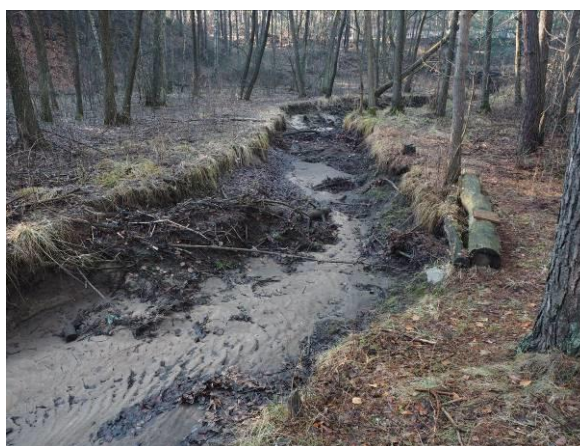
Ślady intensywnego przepływu w korycie Sztoły po roztopach i opadach w grudniu 2023 – pod wiaduktem kolejowym przy ul. Bukowskiej (lewe) i powyżej mostu drogi do Boru Biskupiego (prawe) (28.12.2023), fot. A. Tyc

W innej sytuacji jest odcinek poniżej ujścia Baby w okolicach Leśnego Dworu w Bukownie, aż do okolic parkingu leśnego przy ul. Bukowskiej (droga do Jaworzna). Tam odbywa się dość systematyczne, choć o różnym zasięgu dostarczanie wody do koryta po gwałtownych opadach deszczu lub roztopach. Poniżej zakoli z piaszczystymi, wysokimi brzegami koryto jest zasypywane piaskiem przenoszonym przez wodę w dół doliny. Przy znacznym ocienieniu doliny utrzymuje się w niej dość wyraźne uwilgotnienie przez cały rok.

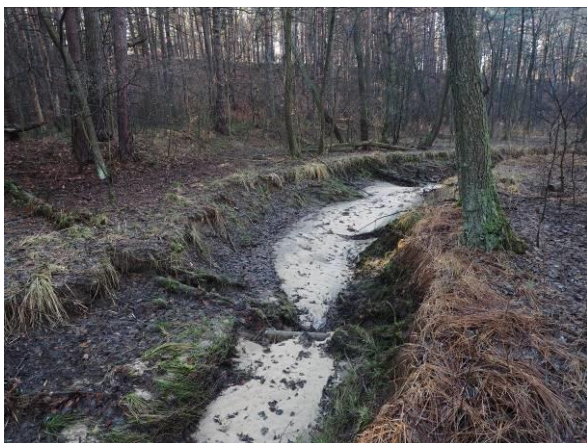
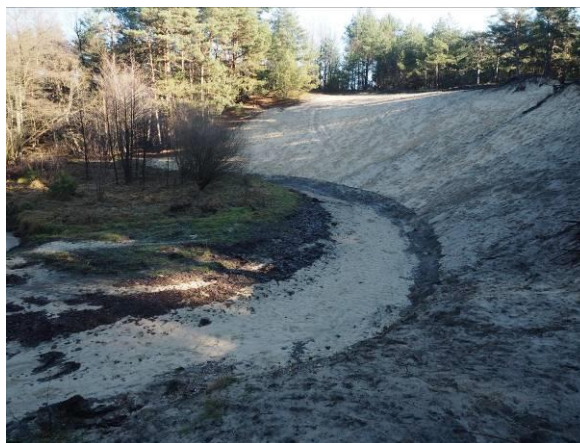
Miejski odcinek Sztoły w Bukownie ze śladami wielokrotnych przepływów w korycie (28.12.2023), fot. A. Tyc

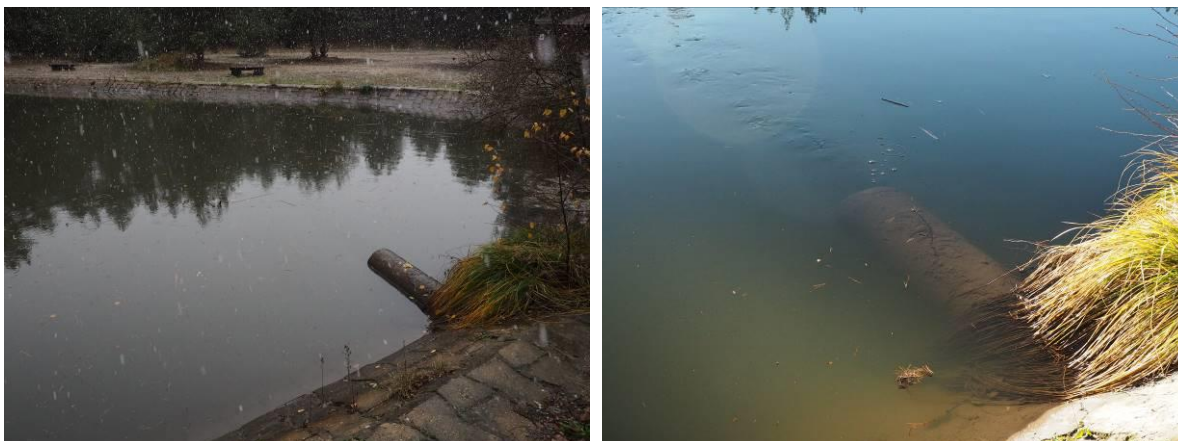
Stan napelnienia stawu głównego przy Leśnym Dworze (19.11.2023, lewe oraz 28.12.2023, prawe), fot. A. Tyc

W stawach przy Leśnym Dworze nie obserwuje się większych zmian. Tak jak w ciągu całego roku, tak i pod jego koniec poziom wody w tych zbiornikach był ściśle uzależniony od przepływów w Babie, z której są one zasilane. W grudniu stawy były w stanie całkowitego napełnienia, a na kanale wyrównawczym przy urządzeniu piętrzącym zamontowano nową zastawkę z siatką.

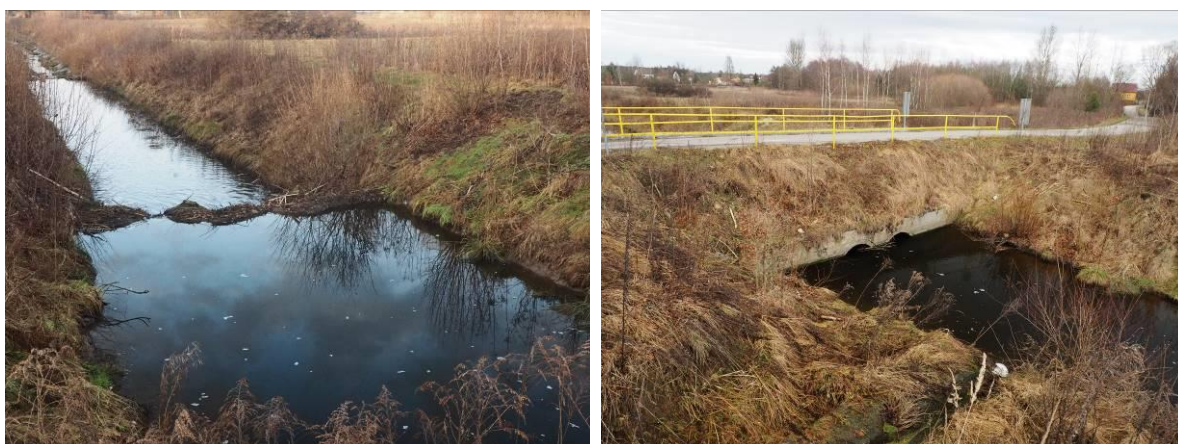
Stan monitorowanej kaskady tam bobrowych i zalewiska na Dąbrówce przy moście ul. Bolesławskiej na koniec 2023 r. (28.12.2023), fot. A. Tyc

Monitorowane siedlisko bobrów na Dąbrówce na pograniczu Lasek, Małobądza i Kolonii Ujków w Bolesławiu utrzymywało się w dobrym stanie, bez obserwowanych znaczących zmian. W listopadzie i grudniu 2023 r. zasiedlająca ten ciek rodzina bobrów przygotowała skład pokarmu zimowego – gałęzie i młode pędy drzew, w sąsiedztwie nor powyżej mostu ul. Bolesławskiej. Bobry korzystały z tego składu w okresie krótkich epizodów zimowych na przełomie listopada i grudnia. W poprzednim roku dwa takie składy były zorganizowane w pobliżu tamy poniżej mostu.

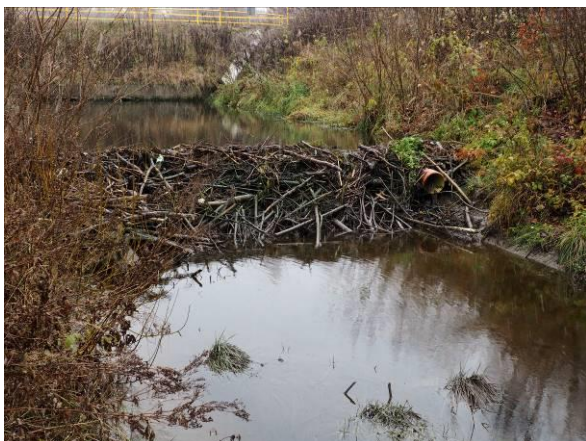
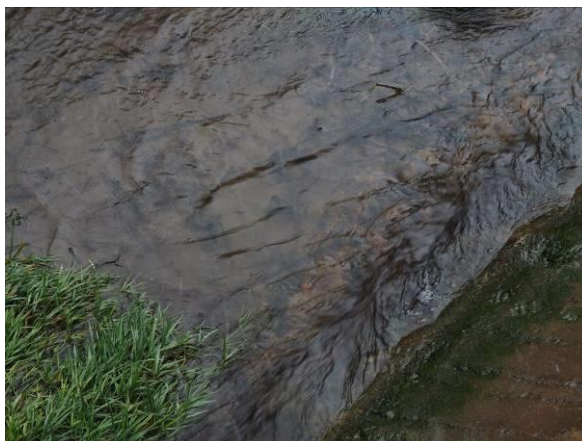
Tama bobrowa z zamontowaną latem 2023 r. rurą przelewową regulującą poziom wody w zalewisku przy moście ul. Bolesławskiej oraz stan przezroczystości wody poniżej kaskady tam na Dąbrówce (19.11.2023), fot. A. Tyc

Poziom wody w zalewisku przy moście reguluje rura przelewowa zamontowana w tamie latem 2023 r. W listopadzie rura została zaopatrzona na wlocie w metalowy kosz, który uniemożliwia bobrom zatkanie rury. Lokalizacja rury i kosza umożliwi w razie potrzeby oczyszczenie ich z napływającego materiału roślinnego. Dzięki zastosowaniu zabiegu z rurą przelewową stan wody w zalewisku utrzymuje się na bezpiecznym dla mostu (stały prześwit w przelewach okularowych) poziomie.

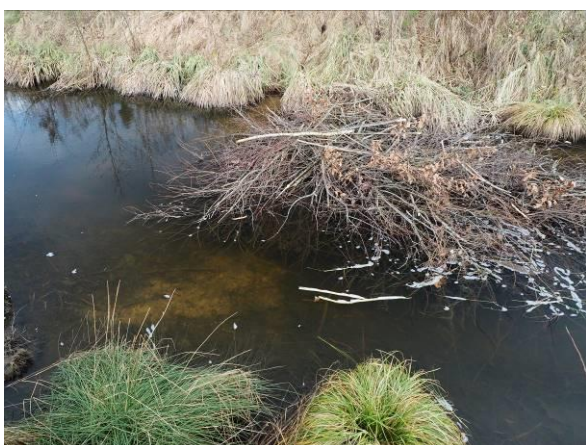
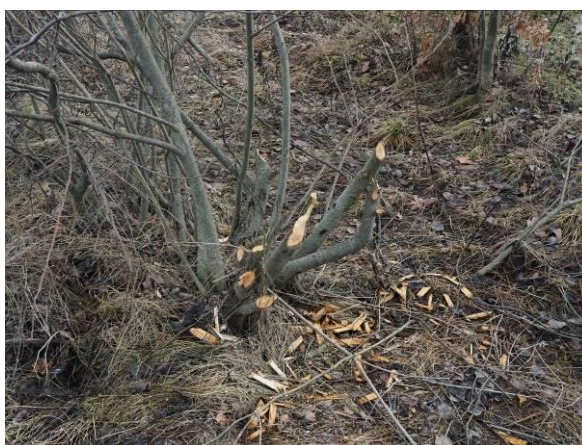
Skład gałęzi jako pokarmu zimowego przy norze bobrowej na Dąbrówce (lewe) oraz ślady intensywnego żerowania bobrów w sąsiedztwie tego ciek (prawe) (28.12.2023), fot. A. Tyc
