**Sprawozdanie z monitoringu przyrodniczego i nadzoru nad działaniami ograniczającymi skutki ekologiczne w związku z zakończeniem odwadniania kopalni „Olkusz-Pomorzany”
czerwiec-lipiec 2024**

Sprawozdanie obejmuje następujące zagadnienia:

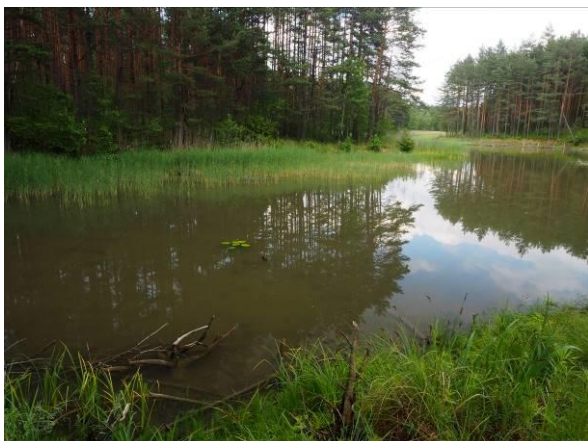
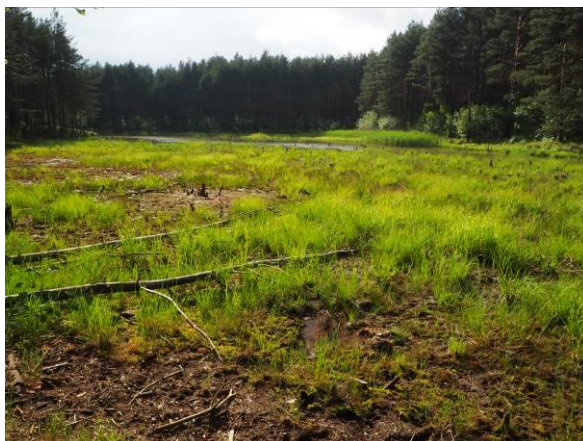
Staw nr 9 w Karnej – stan 2.06.2024, fot. A. Tyc

W czerwcu i lipcu w pełni napełnione były stawy kompleksu Karna-Laski (nr 1-8), jednak najwyższy położony staw nr 9 w Karnej ponownie zmniejszył swoją powierzchnię pokrytą wodą, podobnie było ze zbiornikiem ppoż. Wyschnięty był fragment doliny powyżej kompleksu stawów.

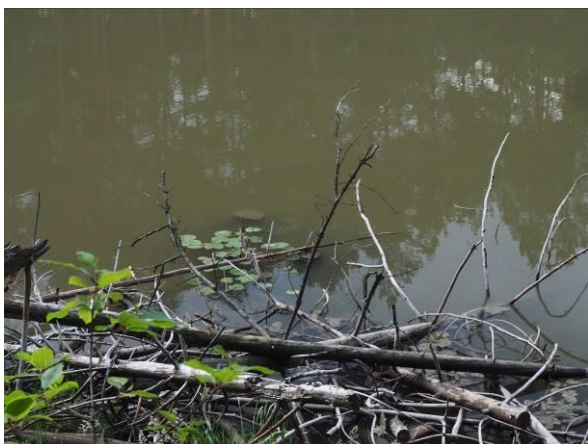
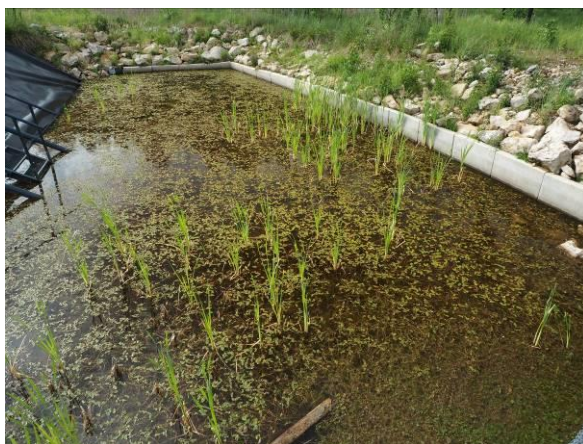
Rozeta liści grzybieni białych, które pojawiły się tej wiosny na stawie nr 9 w Karnej (lewe) oraz stan zbiornika ppoż. w Karnej (prawe), 2.06.2024, fot. A. Tyc

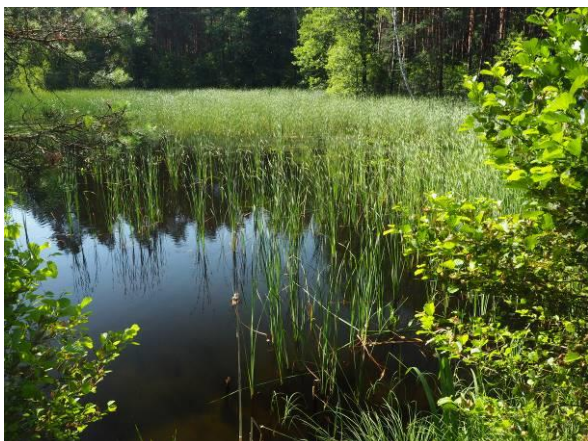
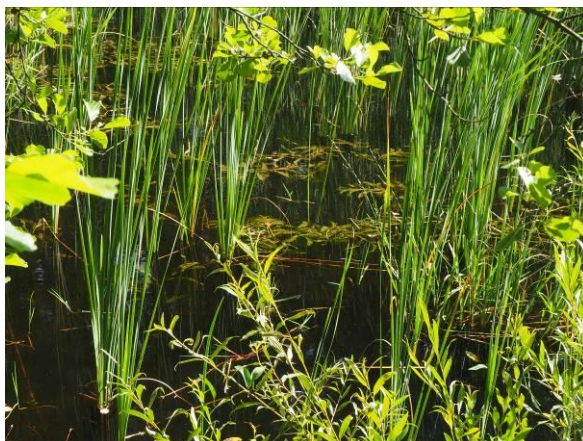
Szuwar pałki szerokolistnej *Typha latifolia* i wąskolistnej *Typha angustifolia* (lewe) oraz liście rdestnicy połyskującej *Potamogeton lucens* (prawe) w stawie nr 2 w Laskach, 26.06.2024, fot. A. Tyc

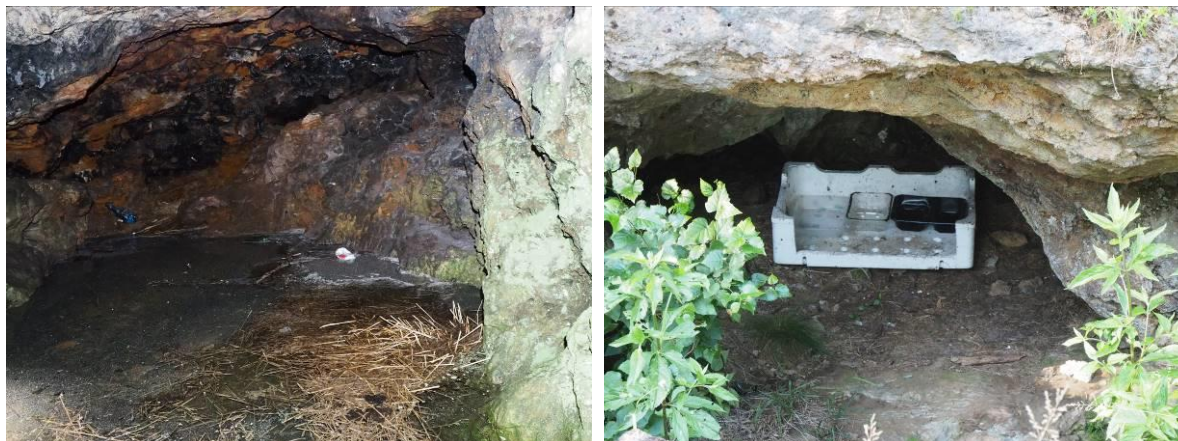
Zalane wodą i zaśmiecone wnętrze Jaskini w Laskach (lewe) oraz miejsce dokarmiania kotów urządzone w bocznej komorze tej jaskini (prawe), 26.06.2024, fot. A. Tyc

znajdującej się w niej niewielkiej jaskini (Jaskinia w Laskach³). W lipcu obserwowane było w niej silne pulsowanie wody przy ścianach, niestety, jaskinia jest silnie zaśmiecona.

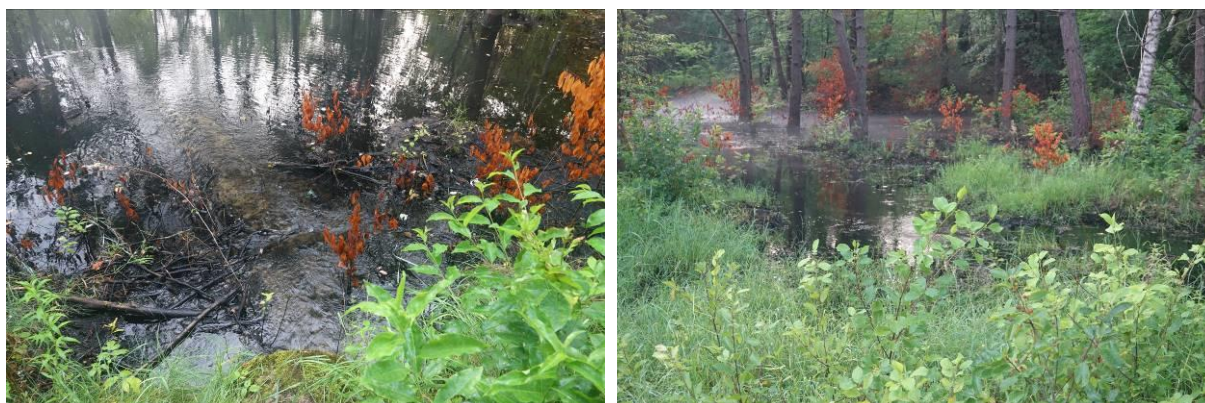
Zamierające czeremchy amerykańskie w zalewisku w sąsiedztwie „Skałki” w Laskach, 12.07.2024, fot. A. Tyc

Jak już podkreślano we wcześniejszych sprawozdaniach, woda wkroczyła do zarośniętej części doliny Białej, która była sucha przez ostatnie kilkadziesiąt lat. Podjęta wycinka i czyszczenie koryta rzeki było wybiórcze, stąd woda zalała tereny pokryte roślinnością terenów piaszczystych, suchych. W związku z tym obserwuje się zamieranie roślinności zielnej, krzewów i młodych drzew (głównie podrost czeremchy amerykańskiej) oraz gnicie pozostawionej materii organicznej.

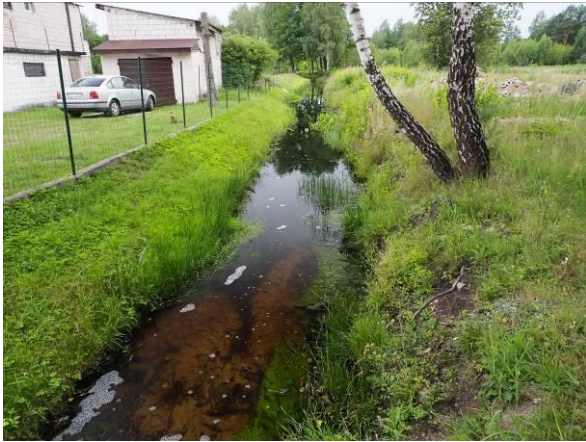
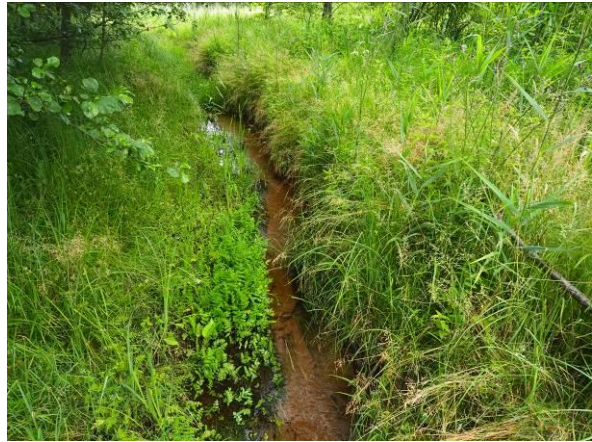
Stare koryto Białej, którym płynie obecnie woda ze stawów i zalewisk w Laskach (lewe) oraz przepływ w korycie roznosu Sztolni Ponikowskiej i Bolesławskiej, aktualnie już ponownie Białej, tuż przed ujściem do połączenia Dąbrówki i Białej (prawe), 26.06.2024, fot. A. Tyc

Niemal zupełny brak przepływu w roznosach Sztolni Ponikowskiej i Bolesławskiej w sprawozdawanym okresie był równoważony zwiększającym się przepływem w dawnym korycie Białej w Laskach. Do koryta Białej w miejscu ujścia do niej Dąbrówki dopływało w tym czasie stosunkowo niewiele wody.

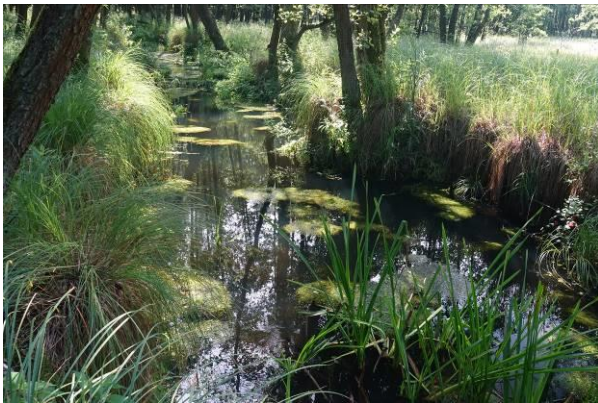
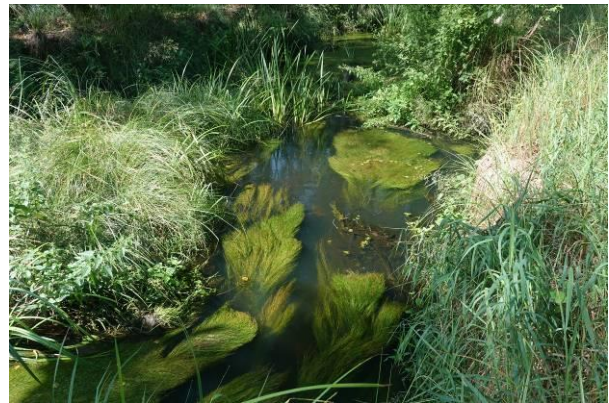
Duże płyty rdestnicy grzebieniastej *Stuckenia pectinata* w środkowym biegu Białej – ten gatunek zanurzonej rośliny, charakterystyczny dla wód bogatych w biogeny znacznie rozszerzył w tym sezonie wegetacyjnym zasięg występowania w korycie rzeki, 14.07.2024, fot. A. Tyc

Biała, na odcinku od ujścia Dąbrówki do ujścia do Białej Przemyszy pełni coraz lepiej funkcję biologicznego filtra. Dokonuje się w niej znaczne ograniczenie splywu biogenów do Białej Przemyszy. W pełni sezonu wegetacyjnego rzeka jest intensywnie pokryta roślinnością pływającą, głównie różnymi

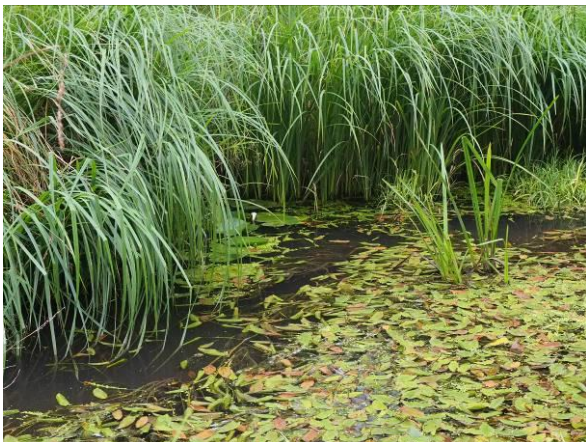
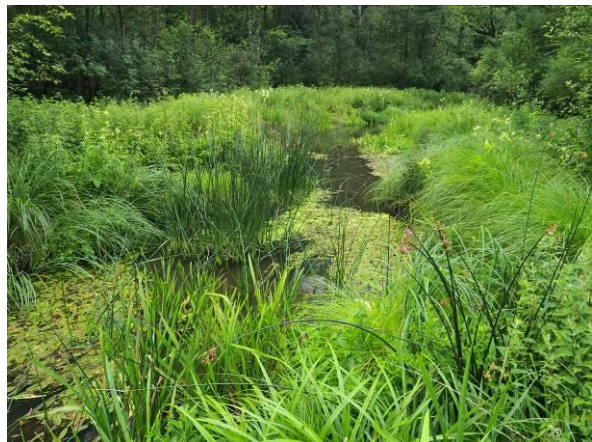
Wolno płynące wody w korycie Białej w jej dolnym odcinku stwarzają warunki do rozwoju roślinności charakterystycznej dla stawów czy starorzeczy – gatunki rdestnic i płat grzybieni białych otoczone turzycowiskami (lewe) oraz szuwary jeżogłówki i oczeretu jeziornego (prawe), 4.07.2024, fot. A. Tyc

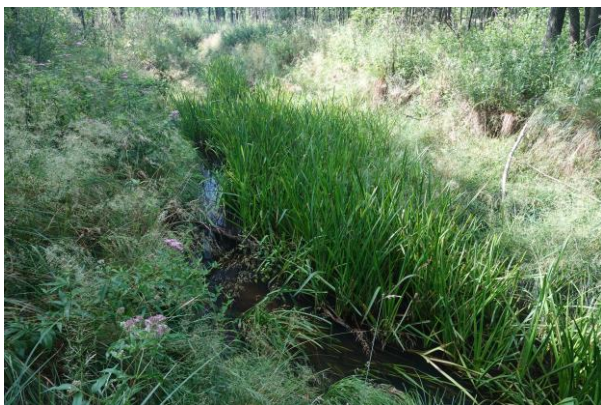
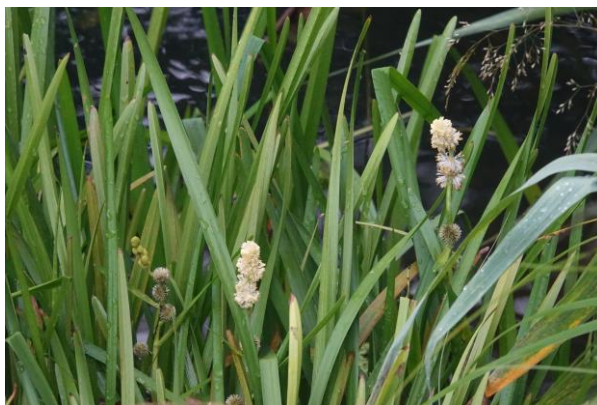
Fragmety koryta Białej są niemal całkowicie zarośnięte jeżogłówkami (lewe), kwitnące okazy jeżogłówki pojedynczej *Sparganium emersum*, 14.07.2024, fot. A. Tyc

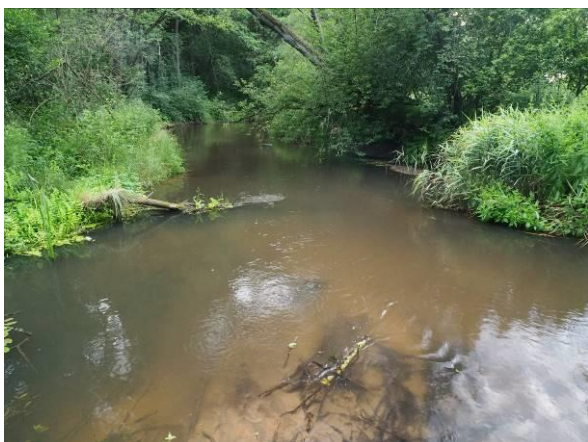
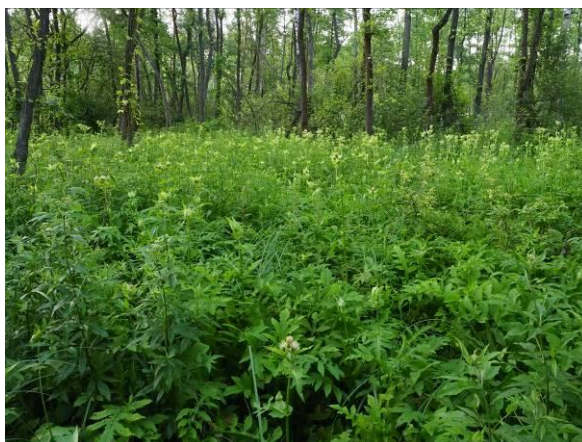
Ujście Białej do Białej Przemszy (lewe) oraz ostrożeń warzywny *Cirsium oleraceum* porastający duże powierzchnie terasy Białej w jej dolnym odcinku (prawe), 4.07.2024, fot. A. Tyc

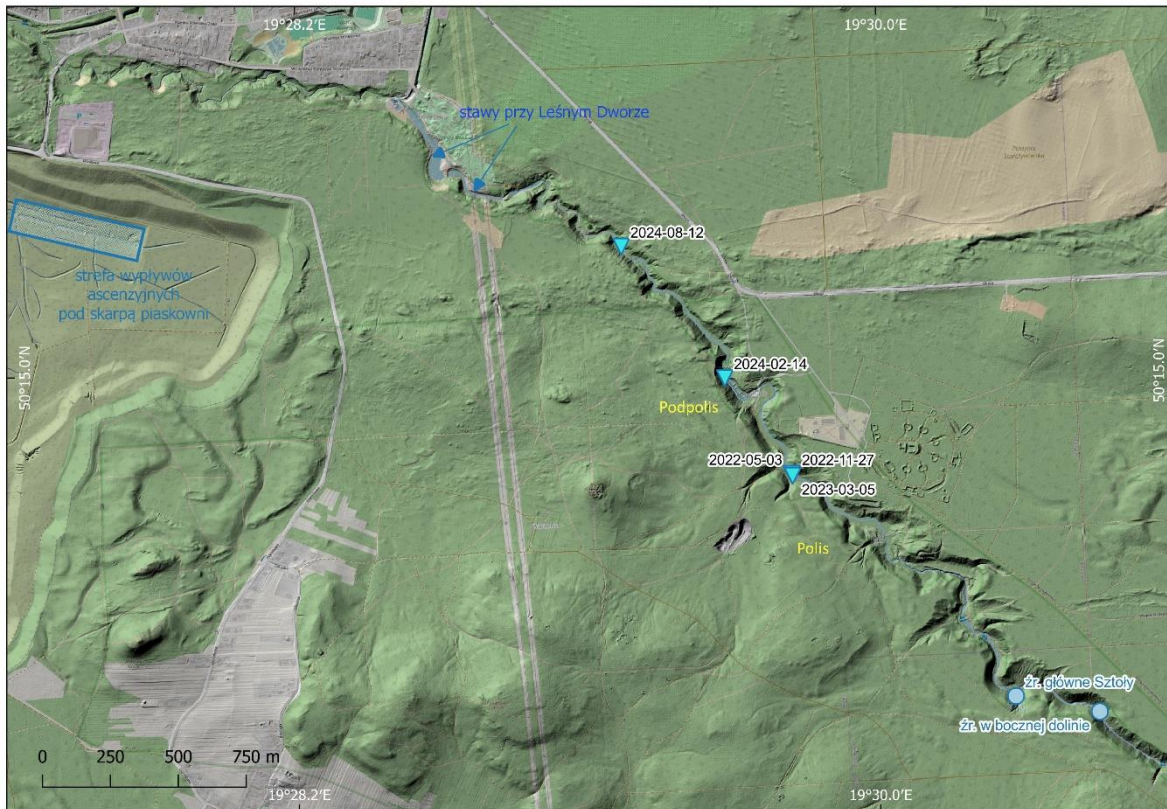
Zmiany zasięgu przepływu w źródłowym odcinku Sztoly (niebieskie trójkąty z podanymi datami zasięgu). Opracowanie własne w układzie współrzędnych PUVG 1992 na podstawie danych GUGiK (<https://mapy.geoportal.gov.pl>) – numeryczny model terenu oraz OpenStreetMap (<https://www.openstreetmap.org>) – pokrycie terenu

W odcinku źródłowym Sztoły nastąpił duży awans długości i wielkości przepływu. Od wiosny, kiedy przepływ zanikał na wysokości dawnych stawów przy osadzie młynarskiej Podpolis, wydłużył się on o ponad kilometr. Należy zauważyć, że poniżej przysiółka Podpolis woda pojawiła się po raz pierwszy od ponad 20 lat. Powyżej tej osady, a szczególnie do przysiółka Polis, woda z głównego źródła Sztoły doływała przynajmniej okresowo, często w efekcie różnych zabiegów związanych z próbami uszczelnienia koryta (ślady czarnej folii spotyka się w różnych miejscach w korycie rzeki między dwoma przysiółkami do dziś).

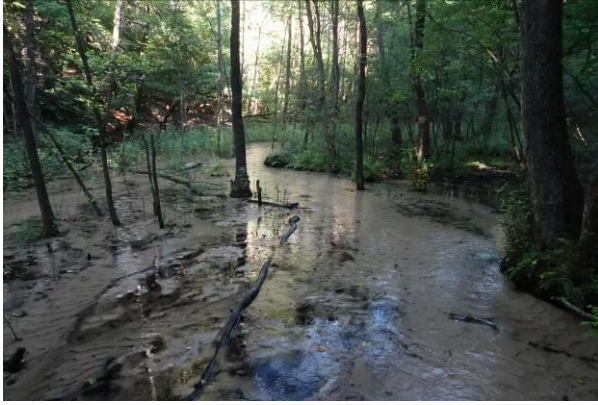
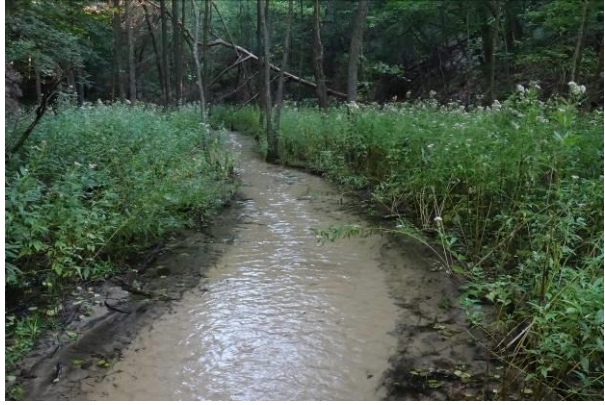
Kształujący się ekosystem doliny Sztoły poniżej przysiółka Polis – piaszczyste dno z licznymi kłódami drzew i miejscami gromadzenia się materii organicznej w nieukształtowanym jeszcze korycie rzeki (lewe) oraz pasy ziołorośli nadrzecznych z dominującymi sadźcem konopiastym *Eupatorium cannabinum* i miętą wodną *Mentha aquatica* (prawe), 12.08.2024, fot. A. Tyc

Patrząc na ekosystem Sztoly od źródeł w Żuradzie do stawów przy Leśnym Dworze w Bukownie, można wyróżnić wyraźne cztery docinki jej doliny: (1) najcenniejszy odcinek źródłowy do przysiółka Polis, (2) dobrze regenerujący się fragment między Polis i pierwszymi zabudowaniami Podpolis, (3) odcinek objęty przepływem w bieżącym roku oraz (4) nadal suchy fragment doliny aż do stawów przy Leśnym Dworze. W pierwszym z nich stan ekosystemu nie ulega zasadniczym zmianom. Obserwuje się wydłużanie i zwiększanie przepływu w wąwozie powyżej głównego źródła rzeki oraz rosnącą presję turystyczną na jego bezpośrednie otoczenie. Układy biocenotyczne są tu stabilne. W ciągu ostatnich dwóch lat przepływ w rzece wydłużył się i ustabilizował ostatecznie na tyle, że dolina między Polis i Podpolis stała się przestrzenią regeneracji szerokiego dna doliny. Wokół kształtującego się piaszczystego koryta (bliżej Podpolisu częściowo ukierunkowanego przez ludzi) występują tu nadrzeczne ziołorośla – mięta wodna i sadzic konopiasty. Wśród drzew dominują olsze czarne, których część znalazła się w bezpośrednim zasięgu przepływu. Wśród łąk czystego piasku znajdują się zastoiska materii organicznej (ciemne lub wręcz czarne osady), które są siedliskiem bezkręgowców, w tym kielży. Te ostatnie występują aktualnie aż do zabudowań Podpolis.

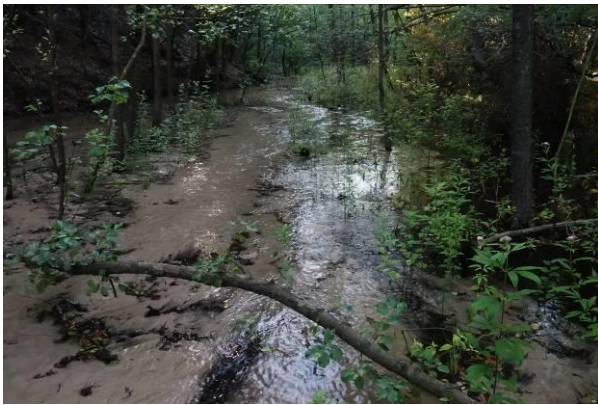
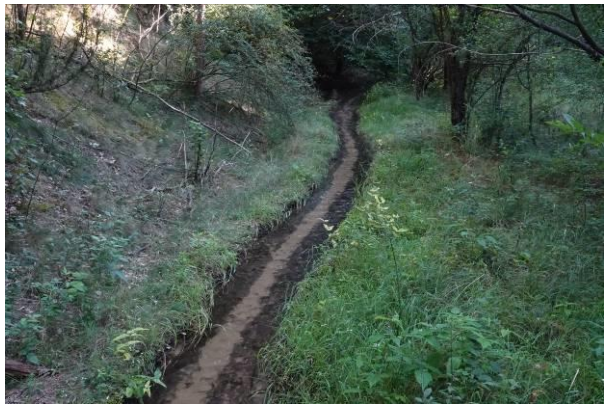
Przeptyw Sztoły w odcinku między przysiółkami Polis i Podpolis (lewe) oraz uregulowany fragment w bezpośrednim sąsiedztwie zabudowań Podpolis (prawe), 12.08.2024, fot. A. Tyc

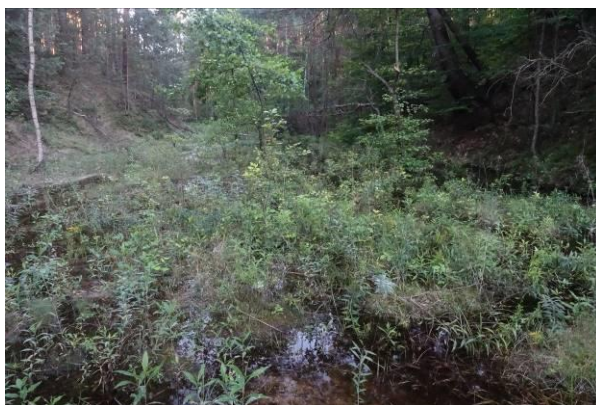
Przepływ Sztoły poniżej stawów młyna w Podpolis (objaśnienia w tekście), 12.08.2024, fot. A. Tyc

W kolejnym odcinku (3), w którym woda pojawiła się dopiero w tym roku (niewielka struga przepływała przez przepust drogowy rok temu, ale kończyła swój bieg między młynami), nie obserwuje się na razie kielży. Woda wkroczyła tu na stosunkowo suche siedlisko porośnięte roślinnością zielną (m.in. trawy, maliny, pokrzywy, czy nawet inwazyjna nawłóć) oraz krzewami i drzewami (m.in. sosny, brzozy, czeremcha amerykańska, w mniejszym stopniu olsza czarna). Zalanie korzeni powoduje szybkie zamieranie czeremchy amerykańskiej i malin. W kolejnych sezonach zapewne zanikną rośliny zielne i krzewy ustępując miejsca zbiorowiskom roślin nadwodnych, a zamierające sosny ustąpią miejsca olszom. Dopiero w ślad za takimi zmianami wkroczy odpowiedni, charakterystyczny dla koryta Sztoły w źródłowym odcinku (1) zespół bezkręgowców i mszaków.

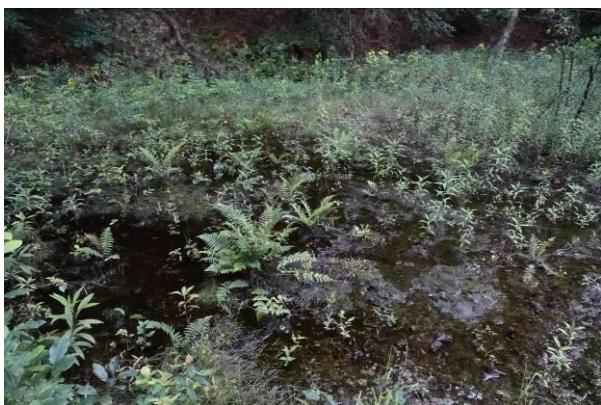
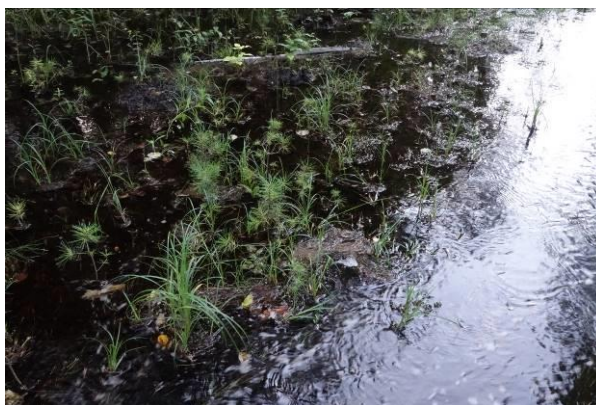
Sztoła wkroczyła na porastające dno doliny rośliny zielne oraz siewki sosny – odcinek 3, 12.08.2024, fot. A. Tyc

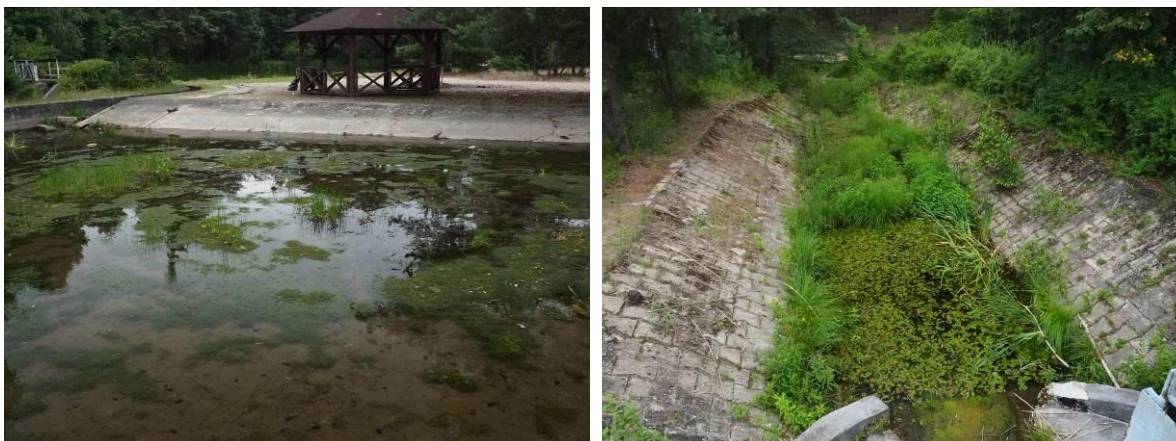
Zbiornik wyrównawczy wypełniony wodą z dnem porośniętym ramienicami oraz kępą jeżogłówki i babki wodnej (lewe), stan zbiornika poniżej urządzenia piętrzącego i odpływu do koryta Sztoły (prawe) – stawy przy Leśnym Dworze w Bukownie, 3.07.2024, fot. A. Tyc

Stawy przy Leśnym Dworze były w czerwcu i lipcu odpowiednio napełnione. Woda występowała również w betonowym zbiorniku wyrównawczym przy wiacie turystycznej oraz na odpływie poniżej urządzenia piętrzącego. Przekiekająca zasuwa tego urządzenia powoduje, że na odpływie do koryta Sztoły jest w tym roku bardziej wilgotno – co jest korzystne dla ekosystemu, ale jednocześnie jest świadectwem złego stanu zasuwy. Utrzymująca się niewielka ilość wody w zbiorniku wyrównawczym pozwoliła na odtworzenie się części siedliska wykształconego w tym miejscu w czasie pełnego funkcjonowania stawów i zrzutu wód przez turbinę elektrowni wodnej. W płytkiej wodzie występują płyty ramienic, babka wodna oraz płone okazy jeżogłówki gałęzistej. Warto zachować ten niewielki zbiornik wodny, choćby na potrzeby wiosennego rozrodu płazów, które unikają zarybionych stawów. Zbiornik wystarczy jesienią i wczesną wiosną posprzątać ze śmieci wrzucanych do niego przez odwiedzających stawy i wiatę turystyczną.

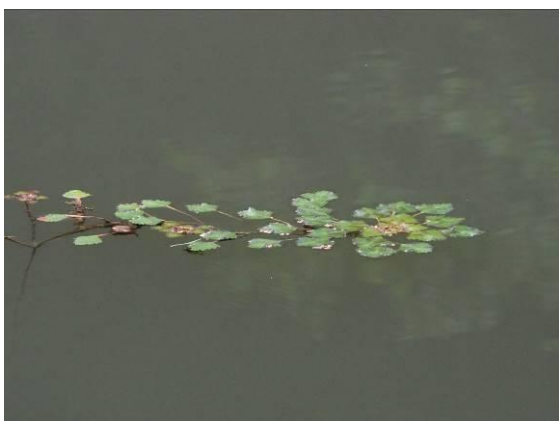
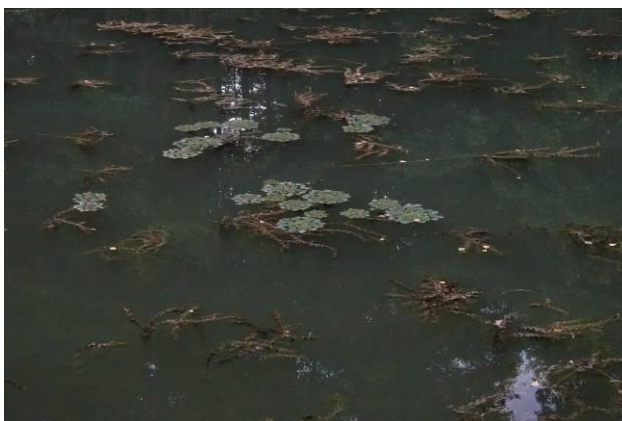
Rozety kotewki orzecha wodnego *Trapa natans* na tylnym stawie przy Leśnym Dworze w Bukownie, 3.07.2024, fot. A. Tyc

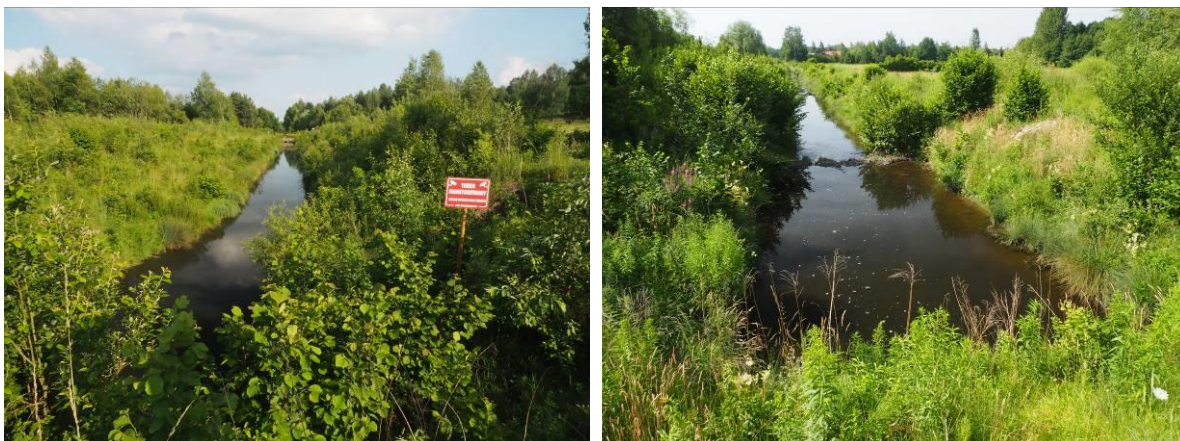
Siedlisko bobrów w okolicy mostu na Dąbrówce (ul. Bolesławska/Laskowska), 5.06.2024, fot. A. Tyc

Czerwiec i lipiec 2024 r. wyróżnił się w monitoringu siedliska bobrów na Dąbrówce stabilnością warunków. Nie notowano gwałtownych przepływów po opadach nawalnych, mimo ciepłego okresu nie odnotowano też zakwitnięcia glonów, który był obecny ubiegłego lata. Po wyczyszczeniu okolic tam bobrowych ze śmieci i zamontowaniu tablic informujących o zakazie wysypywania odpadów do cieku i o jego monitorowaniu obserwuje się ograniczenie zaśmiecenia. Wzrost krzewów i wysokich roślin zielnych ograniczył dostęp ludzi do Dąbrówki na odcinku zasiedlonym przez bobry. Spotykani w czasie wykonywania naszych obserwacji okoliczni mieszkańcy byli zaintrygowani tym co „słychać u ich bobrów”. Spacerowicze często próbują oglądać pływające zwierzęta na odcinku powyżej mostu drogi Bolesławskiej/Laskowskiej. Czerwiec i początek lipca to dobry okres by w czasie długiego dnia obserwować bobry w sąsiedztwie nor. Siedlisko tych zwierząt na Dąbrówce swoją fizjonomią przypomina coraz bardziej rzekę, z brzegami porośniętymi roślinnością, odgłosami żab z grupy zielonych i pojawiającymi się coraz liczniej ciekawymi gatunkami ptaków. Obok stale przebywającej na tym fragmencie Dąbrówki pary krzyżówek, w lipcu odnotowano tu obecność ptaków terenów podmokłych – kszycy i samotnika, natomiast systematycznie obserwowany jest zimorodek czatujący na tamie bobrowej, czy pliszka górska (lęgowa na tym terenie).
