**Sprawozdanie z monitoringu przyrodniczego i nadzoru nad działaniami ograniczającymi skutki ekologiczne w związku z zakończeniem odwadniania kopalni „Olkusz-Pomorzany”
sierpień-październik 2024**

Sprawozdanie obejmuje następujące zagadnienia:

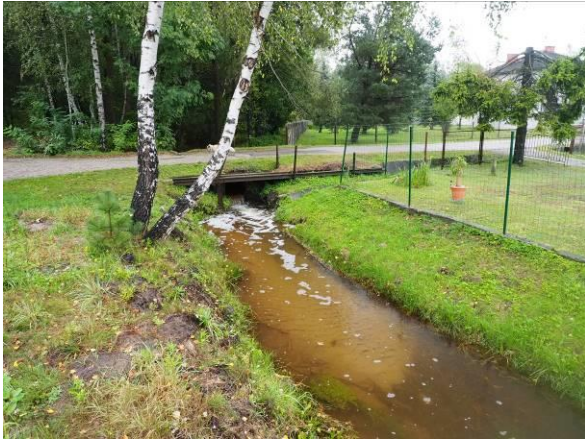
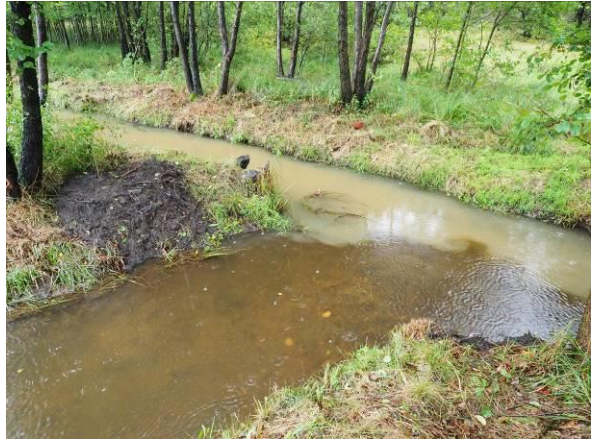
Stan Białej przy zabudowaniach w Laskach (lewe) oraz połączenie Białej z roznosem Sztolni Ponikowskiej i Bolesławskiej (prawe) podczas intensywnych opadów w połowie września 2024, 14.09.2024, fot. A. Tyc

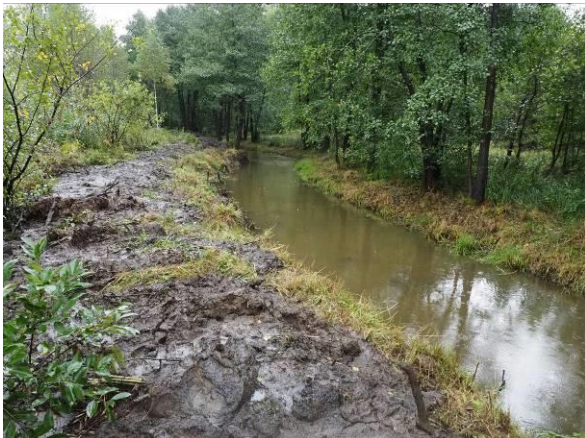
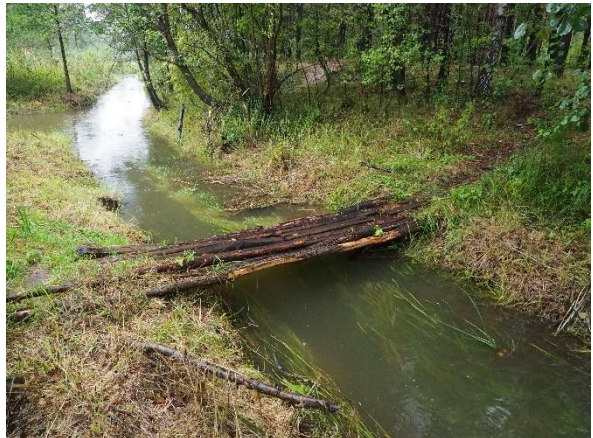
Pogłębione latem 2024 r. koryto Białej na odcinku poniżej połączenia z roznosem Sztolni Ponikowskiej i Bolesławskiej (lewe) oraz końcowy odcinek tego koryta (prawe) w czasie intensywnych opadów, 14.09.2024, fot. A. Tyc

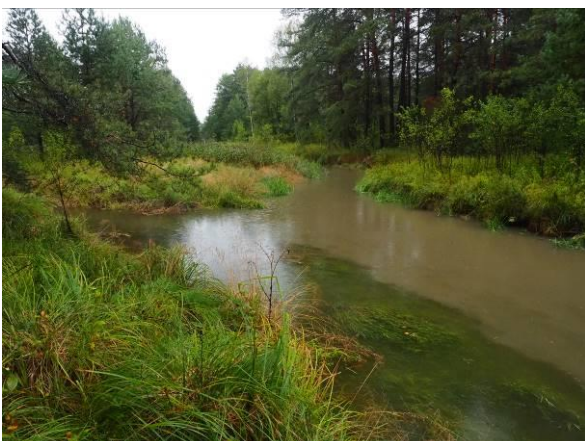
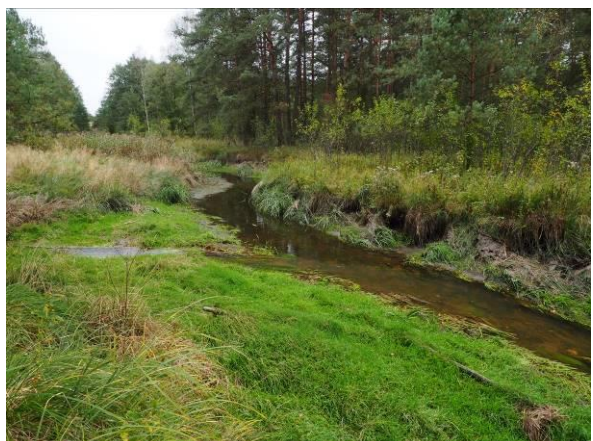
Stan połączenia koryt Białej wraz ze Sztolnią Ponikowską i Bolesławską z Dąbrówką tuż przed ujściem do głównego odcinka Białej – w czasie intensywnych opadów 14.09.2024 (lewe) oraz w czasie średnich przepływów w dniu 27.09.2024 (prawe), 14.09.2024, fot. A. Tyc

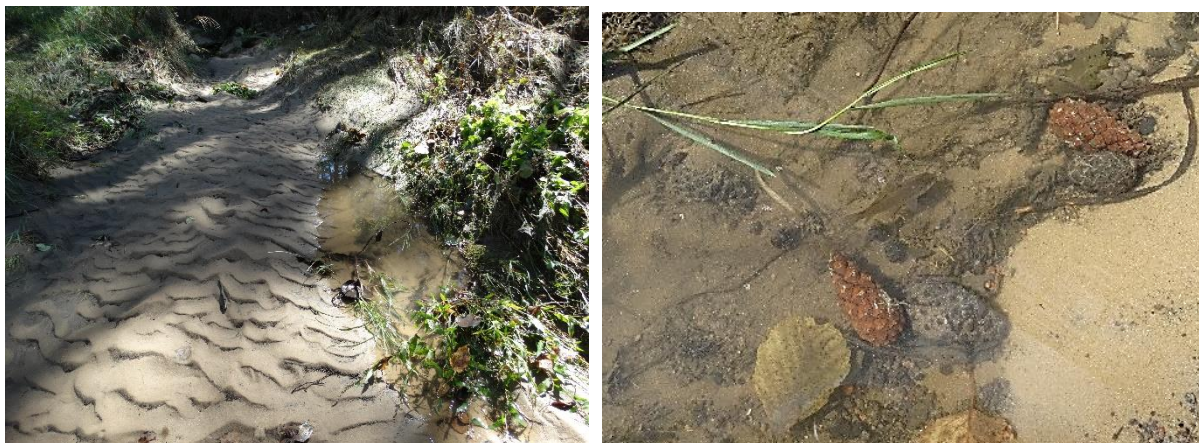
Koryto Sztoły w okolicach mostu kolejowego i drogowego ul. Bukowskiej po przejściu fali wezbraniowej związanej z intensywnymi opadami deszczu w połowie września 2024 r. – ławica piasku z kałużą wody (lewe) oraz karaś, który utknął w tej kałuży, przyniesiony wezbraniem ze stawów przy Leśnym Dworze, 15.09.2024, fot. A. Czyłok

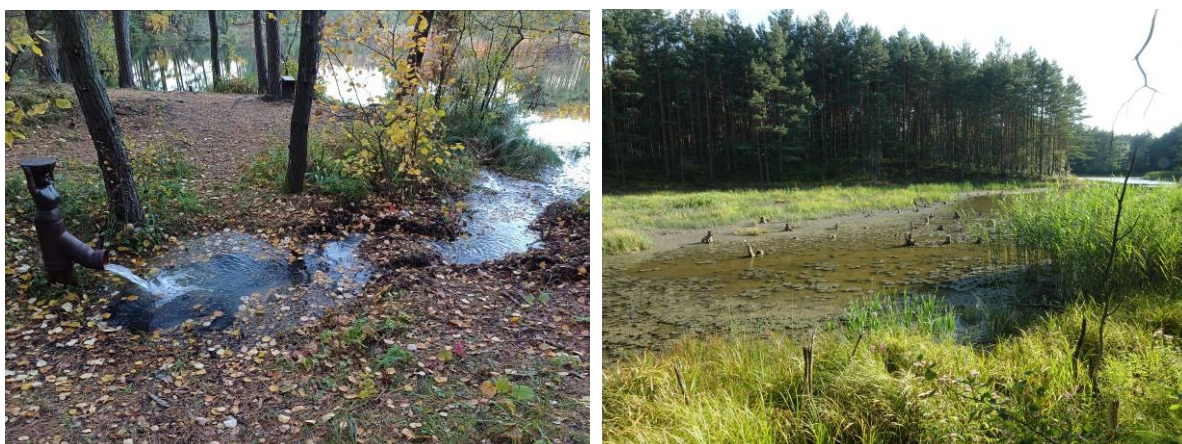
Zagospodarowany przez wędkarzy wypływ z otworu badawczego przy stawie nr 5 w Laskach (lewe), 16.10.2024 oraz stan napełnienia stawu nr 9 w Karnej (prawe), 11.08.2024, fot. A. Tyc

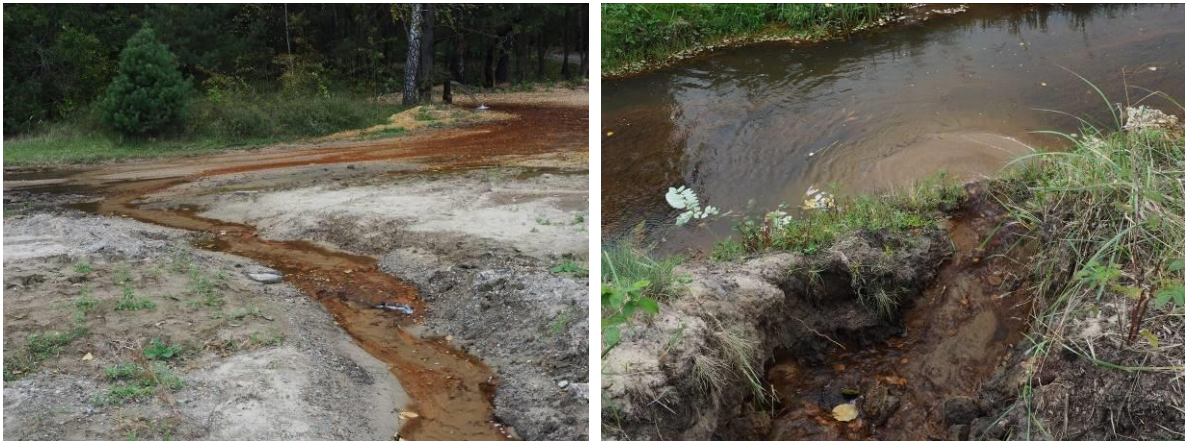
Strumień wody lejącej się z otworu badawczego przy moście drogi z Lasek do Błędowa skierowany do Białej prowizorycznym przekopem (lewe) oraz stożek piasku usypany przy ujściu przekopu do Białej (prawe), 27.09.2024, fot. A. Tyc

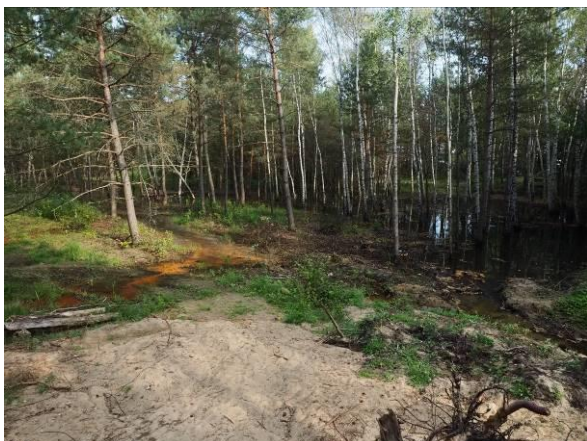
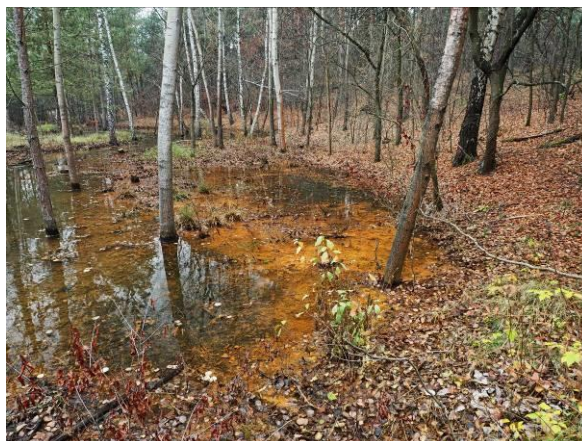
Strefy niewielkich wypływów przy prawym brzegu doliny Białej w Laskach 1.09.2024, fot. A. Tyc

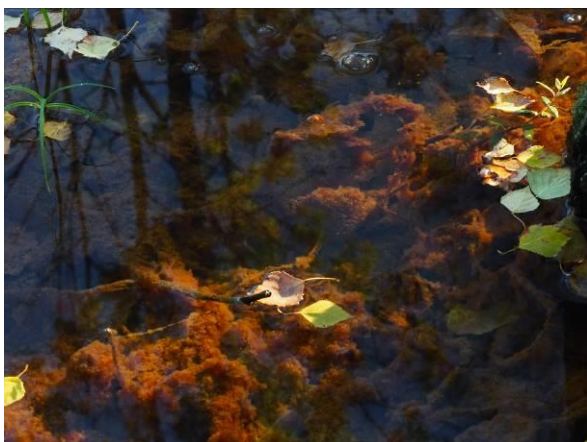
Osady utlenionych wodorotlenków żelaza na dnie rozlewiska przy „Skałce” w Laskach, 7.10.2024, fot. A. Tyc

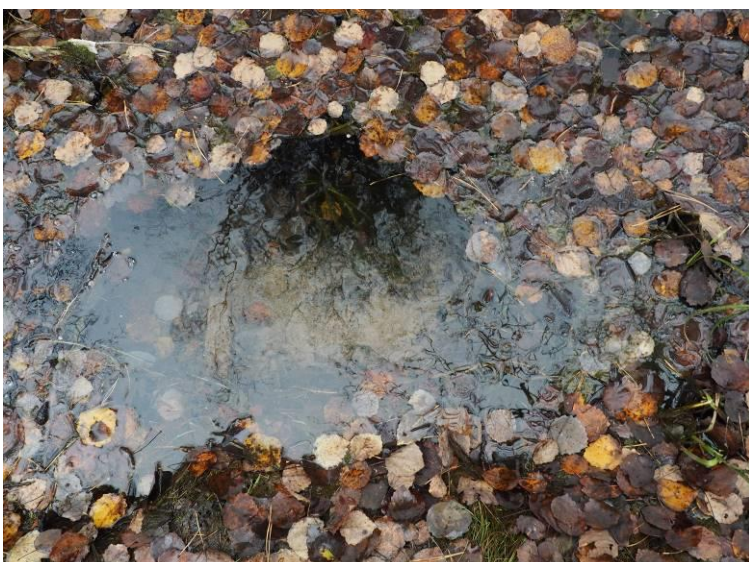
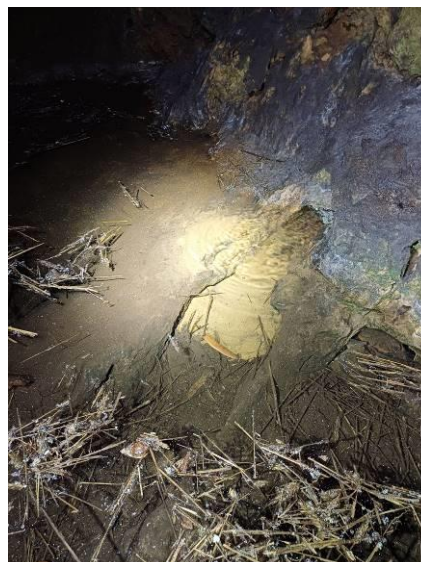
Ascensyjne wypływy (źródła) w dolinie Białej w Laskach – intensywny wypływ przy północnej krawędzi „Skałki” trawertynowej (lewe), 7.11.2024 oraz wewnątrz znajdującej się w niej jaskini (prawe), 6.09.2024, fot. A. Tyc

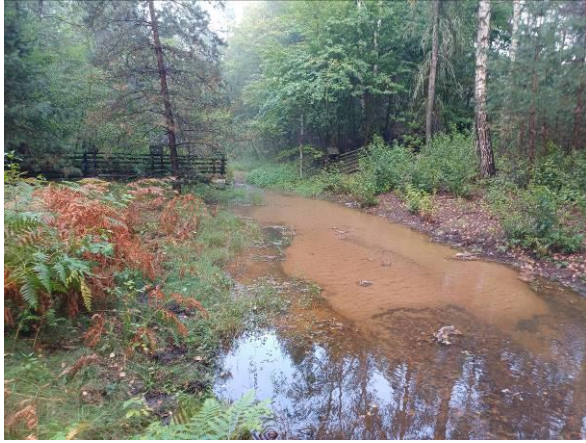
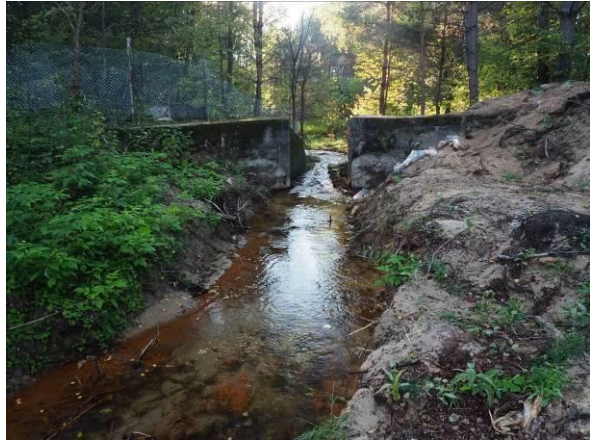
Biała na zapleczu zabudowań (21.08.2024, lewe) i powyżej dawnej tamy zalewu w Laskach (7.10.2024, prawe), fot. A. Tyc

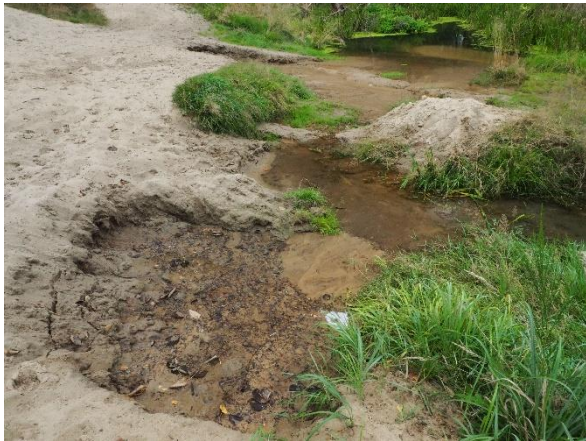
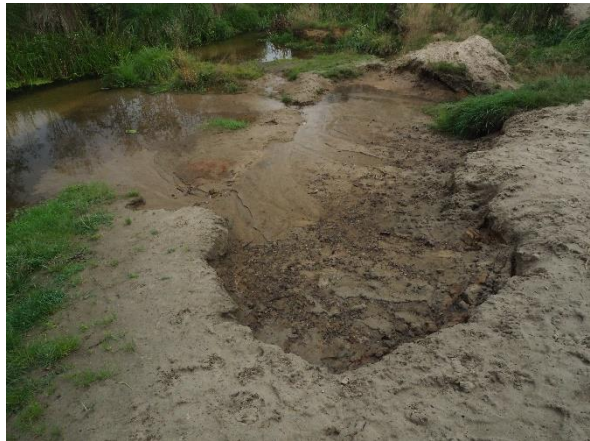
Latem bieżącego roku uruchomiły się również źródła w zakolu Białej poniżej mostu w Kuźniczce Nowej. Wykształciły się wyraźne dwie nisze w rozmywanych piaskach. Pomimo suchej jesieni nie zmieniły swojej wydajności i stanowią interesujący element hydrologiczny przy korycie rzeki.

Źródła przy korycie Białej w Kuźniczce Nowej, 12.09.2024, fot. A. Tyc

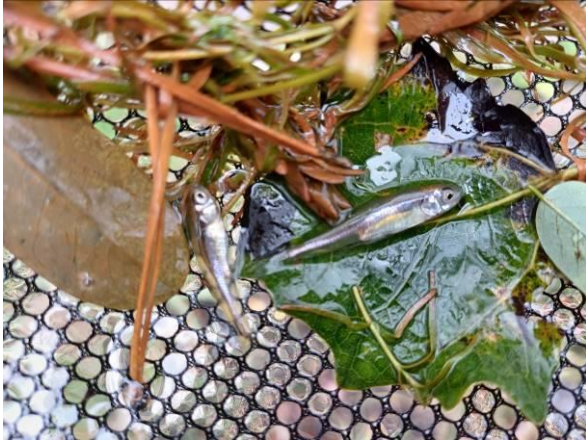
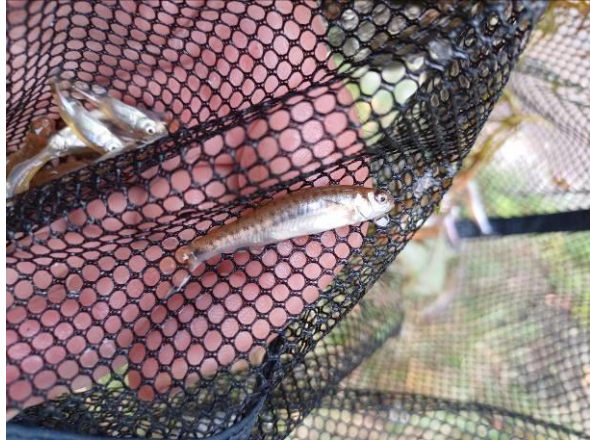
Odłowione słonecznice (lewe) i strzebla potokowa (prawe) w Białej poniżej mostu drogi z Lasek do Błędowa, 4.10.2024, fot. A. Tyc

Od momentu pojawienia się wyraźnego przepływu w Białej poniżej mostu drogi z Lasek do Błędowa obserwuje się ławice drobnych ryb. Były one, w mniejszej ilości, okresowo obserwowane już w poprzednich latach w roznosie Sztolni Ponikowskiej i Bolesławskiej, a nawet w końcowym odcinku Dąbrówki. Znaczna koncentracja ryb pozwoliła na ich chwilowy odłów i określenie gatunków. Stwierdziliśmy, że w ławicach dominuje słonecznica *Leucaspis delineatus*, mniej licznie reprezentowana jest strzebla potokowa *Phoxinus phoxinus*. Strzebla potokowa jest uważana za gatunek występujący w wodach pstrągowych. Jej występowanie w wodach Białej świadczy o wysokich parametrach jakości wody.

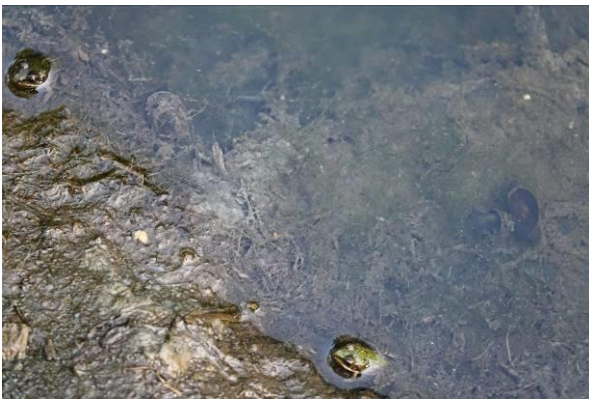
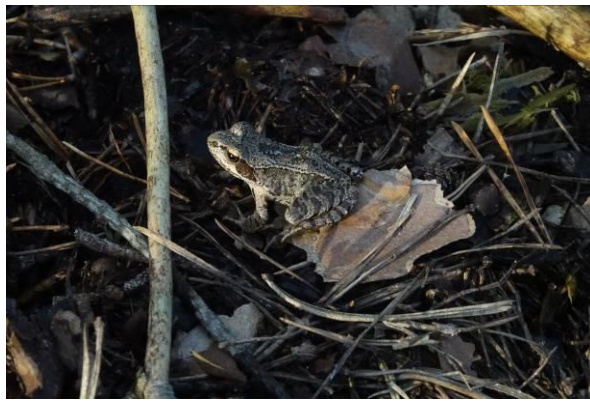
Młode żaby z grupy zielonych w połączonym korycie Białej i Sztolni Ponikowskiej i Bolesławskiej (lewe) oraz młoda żaba trawna w lesie przy tym korycie (prawe), 9.08.2024, fot. A. Tyc

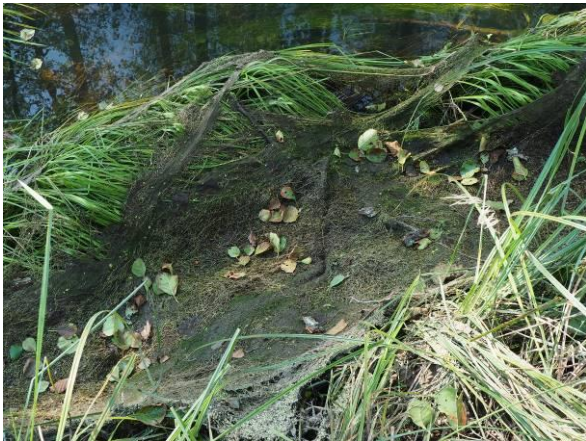
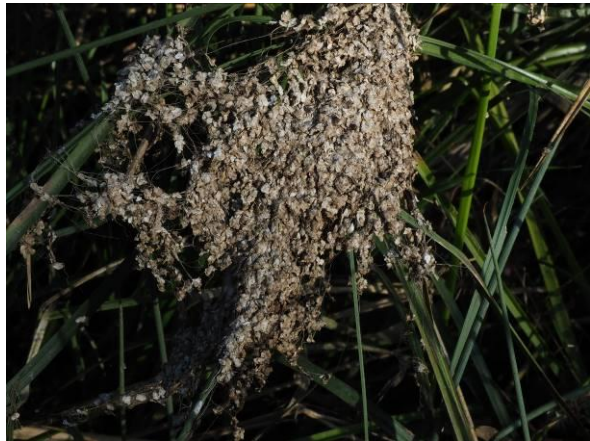
Wyrzucone w trakcie wezbrania w połowie września poza koryto Białej glony nitkowate (lewe, 20.09.2024) oraz wyschnięte po miesiącu od wezbrania odłożone na roślinności poza korytem glony pokryte rzęsą wodną (prawe, 20.10.2024), fot. A. Tyc

w oczyszczeniu koryta Białej z biogenów. Wezbrana woda poderwała z dna glony, w tym głównie nitkowate i osadziła je na roślinności poza korytem. Podobnie usunięta została z koryta Dąbrówki i Białej znaczna ilość rzęsy wodnej, która rozwinęła się na dużą skalę tego lata w obu ciekach.

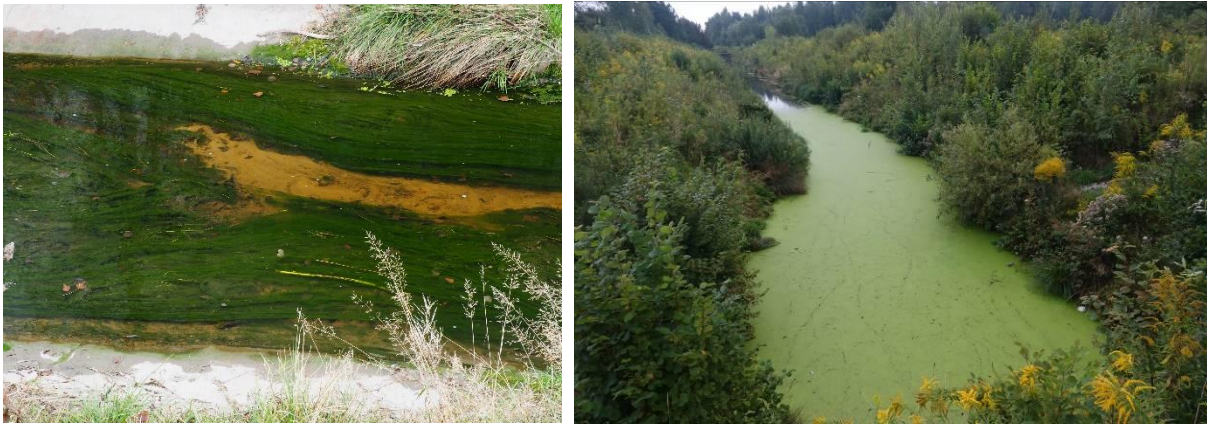
Glony nitkowate na dnie koryta Dąbrówki, rozwijające się aż do końca października i początku listopada z uwagi na utrzymujące się słoneczne dni (lewe, 7.11.2024) i zarośnięte rzęsą wodną koryto Dąbrówki (prawe, 17.08.2024), fot. A. Tyc

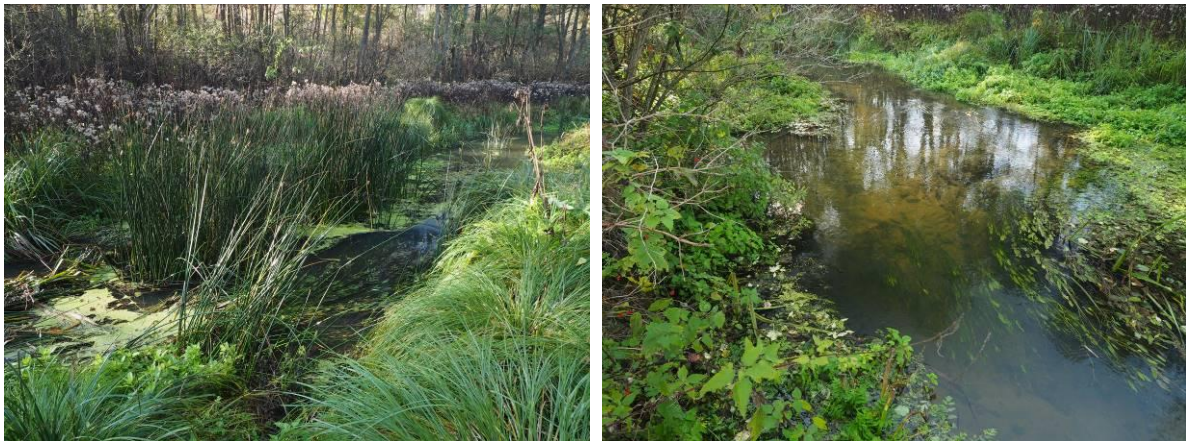
Ujściowy fragment koryta Białej z szuwarem oczeretu jeziornego *Schoenoplectus lacustris* (lewe) i roślinnością zanurzoną (prawe), 20.10.2024, fot. A. Tyc

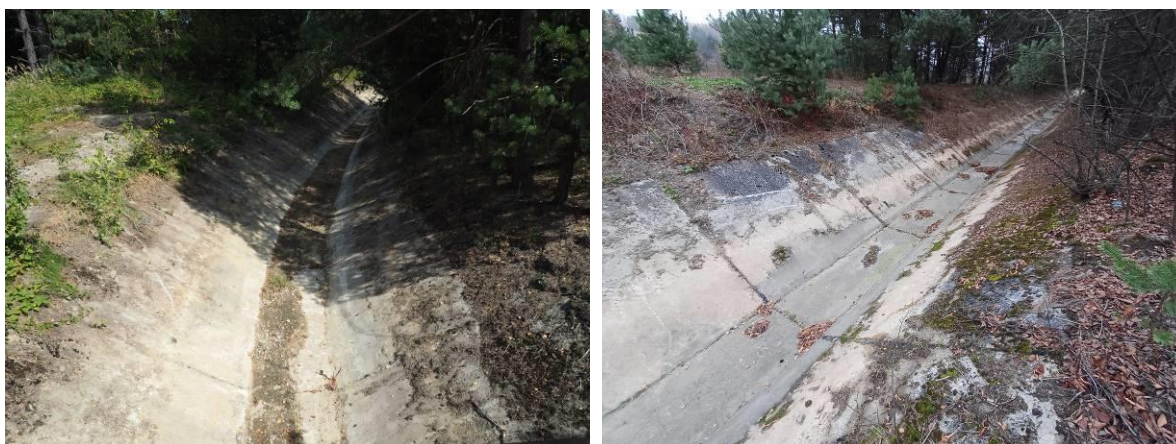
Suche koryto Baby na wysokości ul. Młyńskiej w Bukownie 3.09.2024 (lewe) oraz 10.11.2024 (prawe), fot. A. Tyc

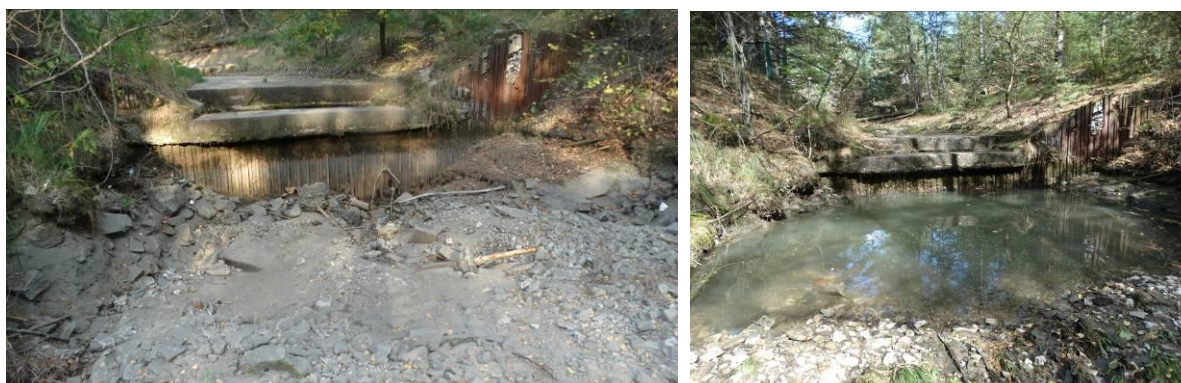
Betonowy próg na ujściu Baby do Sztoły – stan w dniu 1.09.2024 (lewe) i 15.09.2024 (prawe), fot. A. Czyłok

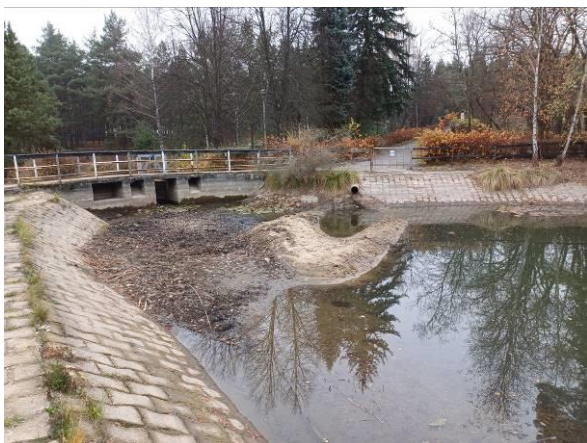
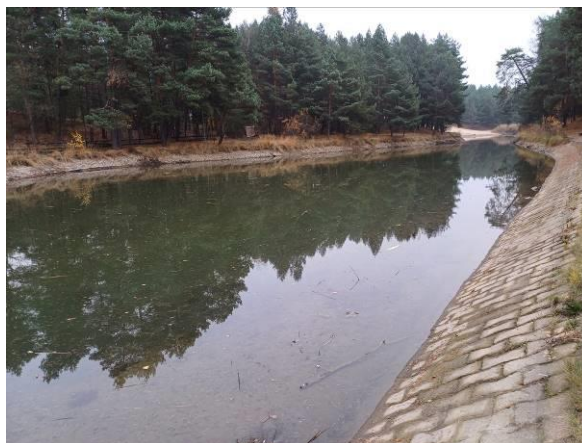
Stan napelnienia głównego stawu przy Leśnym Dworze, 10.11.2024, fot. A. Tyc

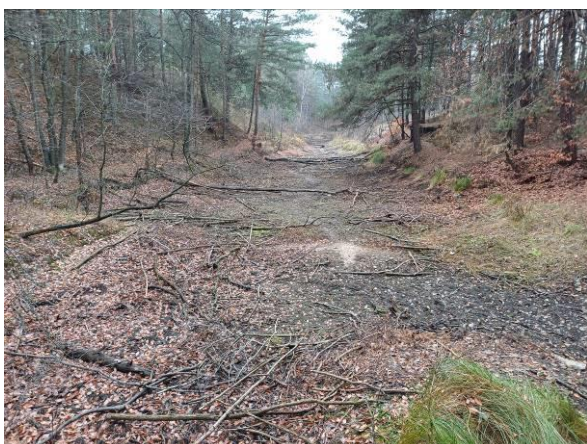
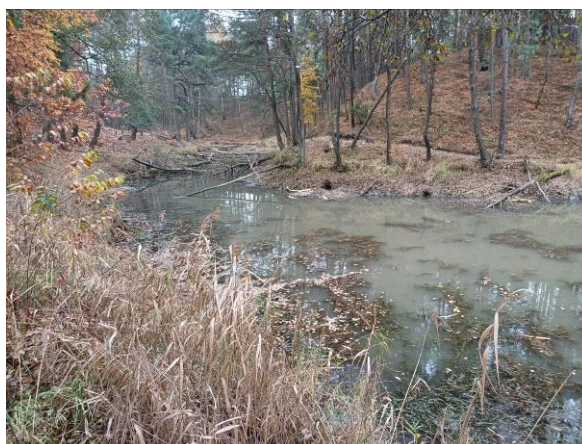
Wyschnięta górna część drugiego stawu przy Leśnym Dworze (lewe) oraz silnie obniżony poziom wody (widoczne odsłonięte nory bobrów) w dolnej części drugiego stawu (prawe), 10.11.2024, fot. A. Tyc

W wyniku obniżenia się poziomu wody odsłoniły się całkowicie nory bobrów zasiedlających dolną część drugiego stawu. Pomimo utrzymywania się w tej części stawu niewielkiej ilości wody bobry najprawdopodobniej opuszczą to siedlisko, przenosząc się w dogodne dla nich miejsce. W otoczeniu stawu kończy się też ich baza pokarmowa, o czym świadczy ścinanie gatunków drzew zwykle omijanych, m.in. czeremcha amerykańska, robinia akacyjowa (grochodrzew).

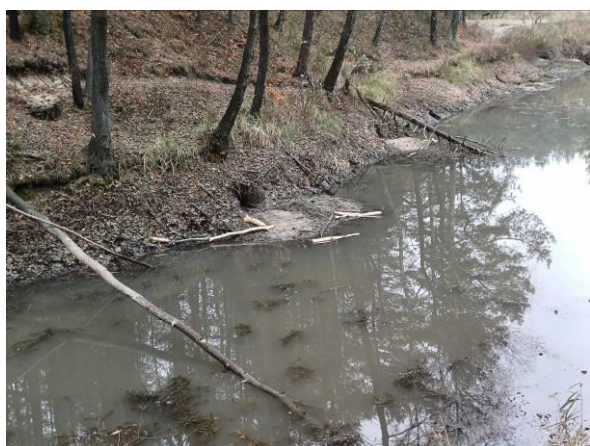
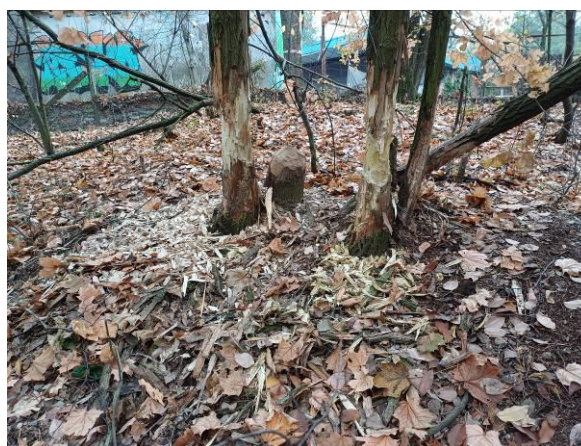
Odsłonięte nory bobrów w dolnej części drugiego stawu przy Leśnym Dworze (lewe) oraz zgrzyzione robinie akacyjne przy ogrodzeniu ośrodka (prawe), 10.11.2024, fot. A. Tyc

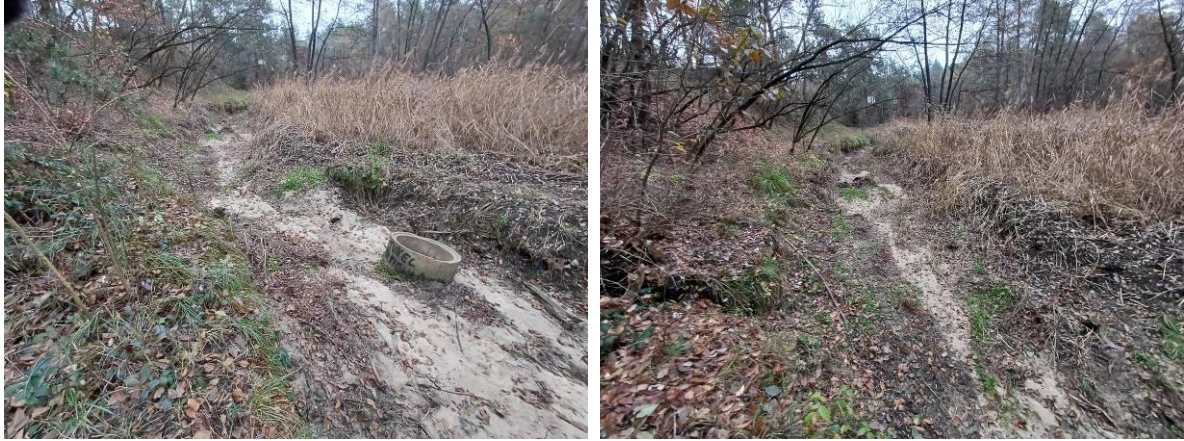
Oczyszczony ze śmieci odcinek Sztoły na wysokości ul. Reymonta w Bukownie, ten sam który został przedstawiony na fotografiach powyżej, 10.11.2024, fot. A. Tyc

W części miejskiej w Bukownie (od ujścia Baby do wysokości skrzyżowania ul. W. Reymonta z ul. Parkową) krótki epizod z intensywnym przepływem wody w połowie września odłonił kolejne śmieci. Suchy okres, z całkowitym brakiem opadów i przepływów w Sztole stał się okazją do wyczyszczenia wspomnianego odcinka. Sprzątanie zapewne trzeba będzie jeszcze powtarzać, ale trzeba przyznać, że stan koryta wyraźnie się poprawił.

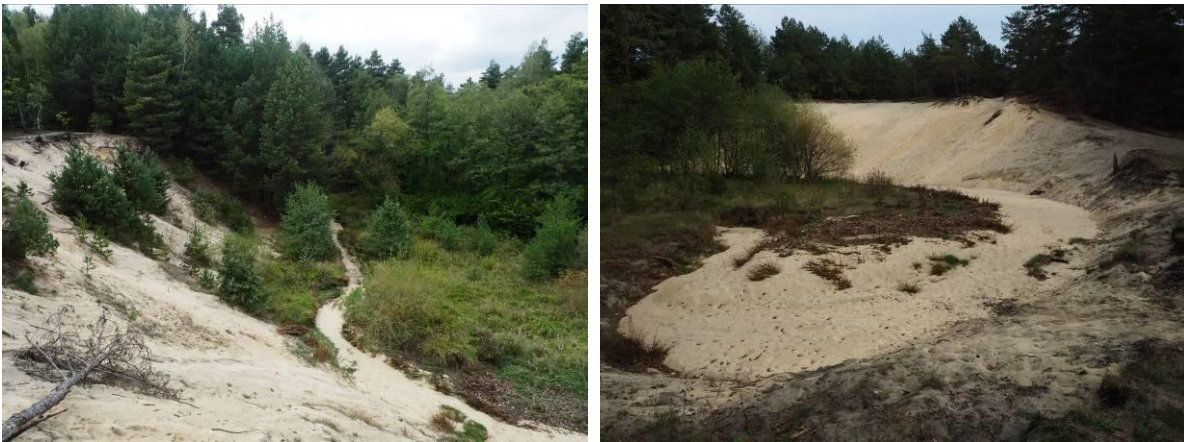
Z drugiej strony, okresy nawalnych opadów czy roztopów i wezbrania w Sztole inicjują erozję boczną w zakolach powyżej ul. Mostowej i zasypywanie koryta czystym piaskiem, roznoszonym z biegiem wody aż do wysokości mostu ul. Bukowskiej i dalej w okolice parkingu leśnego przy tej drodze.

Okresy nawalnych opadów i wezbrania w korycie Sztoły są jednocześnie przyczyną uruchamiania erozji piaszczystych brzegów rzeki i tworzenia się czystych, piaszczystych łach na dnie koryta, 28.09.2024, fot. A. Tyc

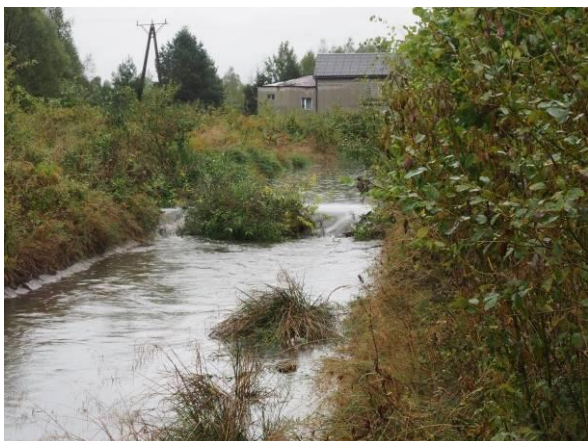
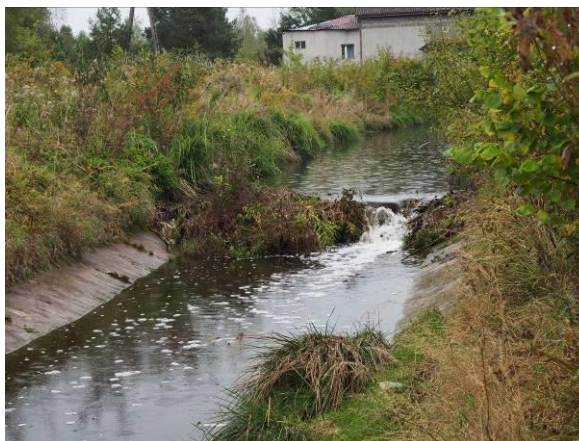
Przeptyw Dąbrówki w okolicach zabudowań poniżej drogi DK94 w czasie wezbrania w dniu 14.09.2024 (lewe) oraz w czasie średnich przepływów w cieku dniu 27.09.2024 (prawe), fot. A. Tyc

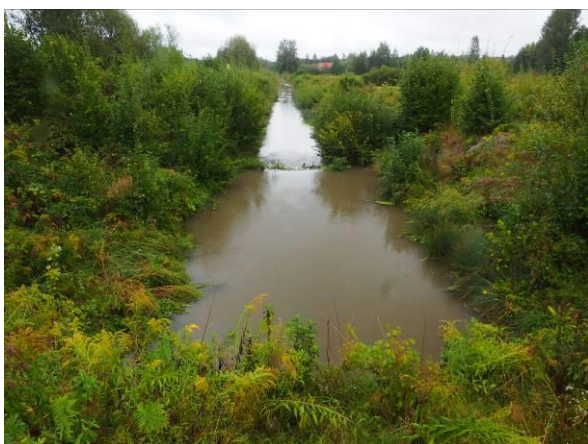
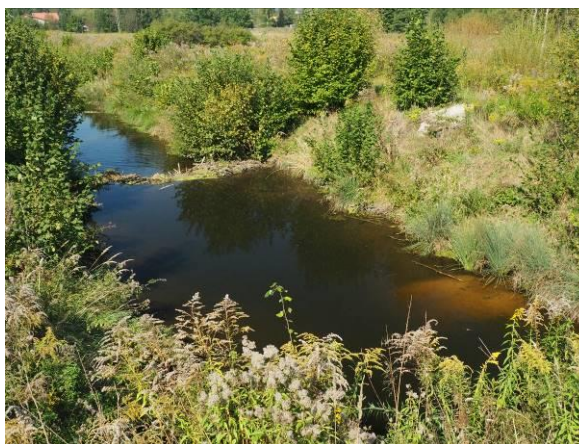
Przeptyw Dąbrówki poniżej mostu w ciągu ul. Laskowskiej w czasie wezbrania w dniu 14.09.2024 (lewe) oraz ustabilizowaniu się stanów w cieku dniu 18.09.2024 (prawe), fot. A. Tyc

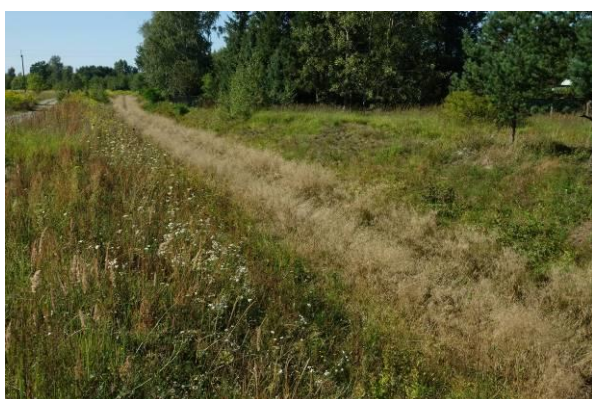
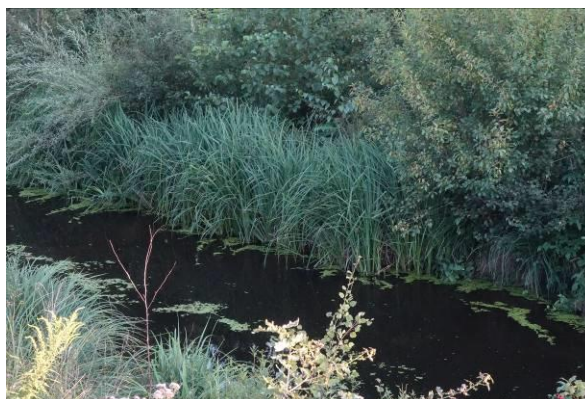
Dąbrówka zarośnięta śmiałkiem darniowym na odcinku powyżej drogi DK94 (lewe) oraz zregenerowane porośnięte szuwarem różnych gatunków turzyc oraz krzewów brzegi koryta Dąbrówki w strefie zasiedlonej przez bobry (prawe), 12.08.2024, fot. A. Tyc

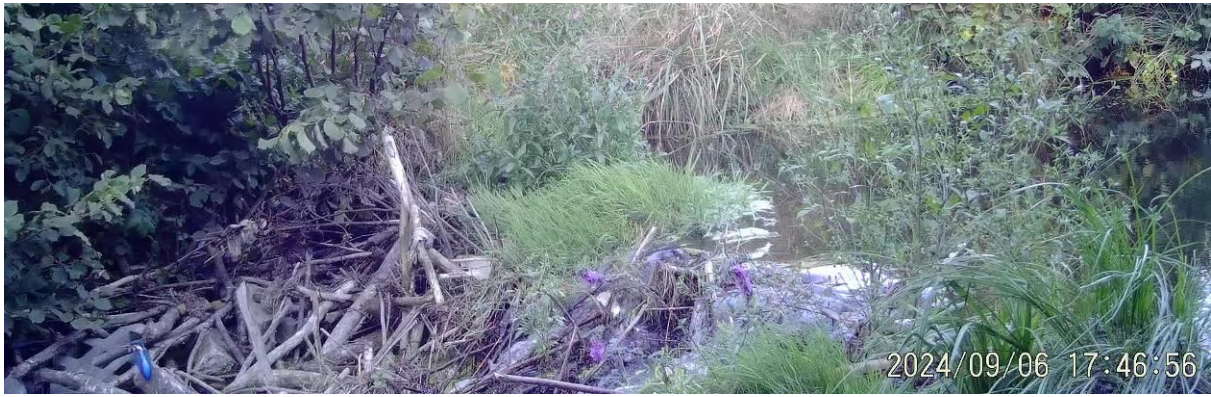
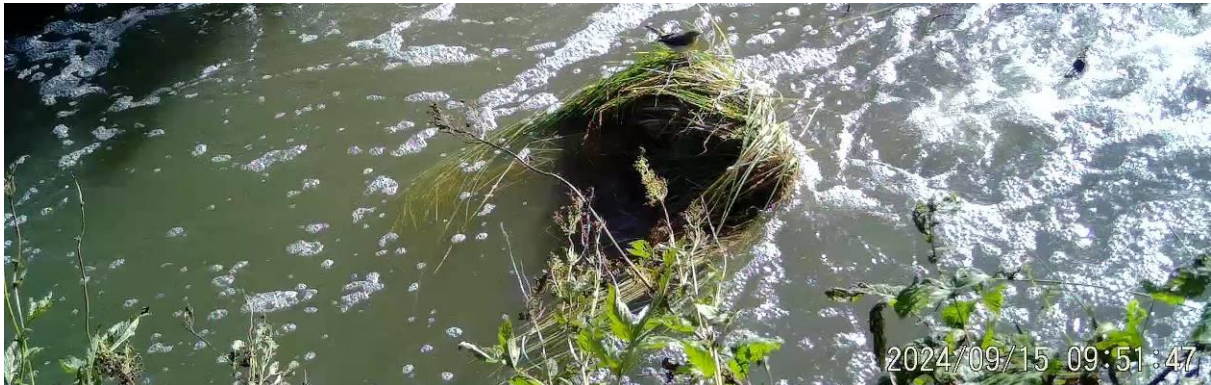
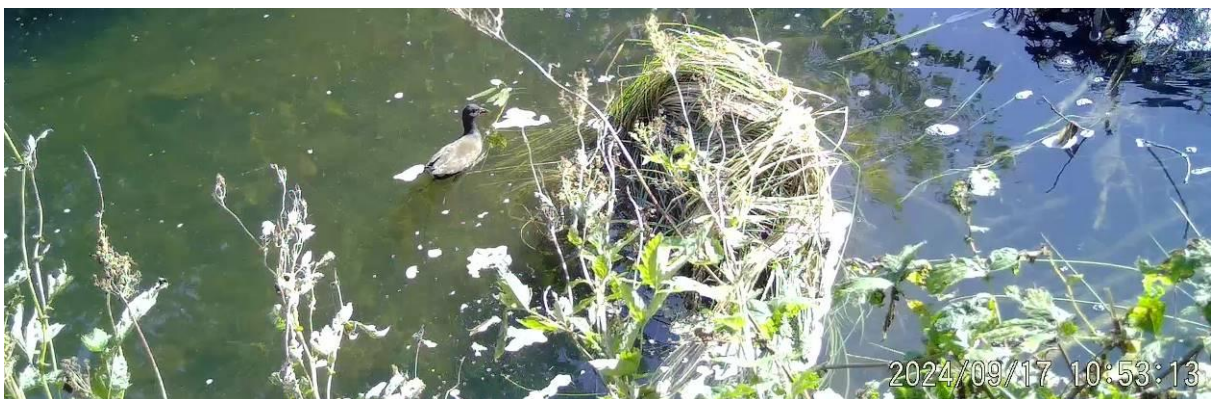
Rosnąca liczba gatunków ptaków wykorzystuje zalewiska bobrowe na Dąbrówce jako miejsce żerowania i wodopoju; patrząc od góry: zimorodek *Alcedo atthis*, pliszka górska *Motacilla cinerea*, samica kokoszki *Gallinula chloropus*, zdjęcia z fotopułapki zamontowanej przy tamie bobrowej
