**Sprawozdanie z monitoringu przyrodniczego i nadzoru nad działaniami ograniczającymi skutki  
ekologiczne w związku z zakończeniem odwadniania kopalni „Olkusz-Pomorzany”  
kwiecień 2022**

Sprawozdanie obejmuje kwiecień 2022 r. W okresie tym prowadzone były bieżące konsultacje i nadzór przyrodniczy nad działaniami podejmowanymi przez ZGH „Bolesław” S.A. po zaprzestaniu odprowadzania wód dołowych do ekosystemów dolin rzecznych Białej oraz Sztoły (wraz z Babą). Kontynuowany był również monitoring przyrodniczy wybranych odcinków tych dolin. Sprawozdanie dotyczy początku sezonu wegetacyjnego, który z powodu bezdeszczowych warunków pogodowych, przy silnych wiatrach w lutym i na początku marca znacznie się opóźnił i rozpoczął się właściwie dopiero na początku kwietnia. Niekorzystna sytuacja pogodowa pogłębiła niedobór wilgoci w obu dolinach rzecznych.

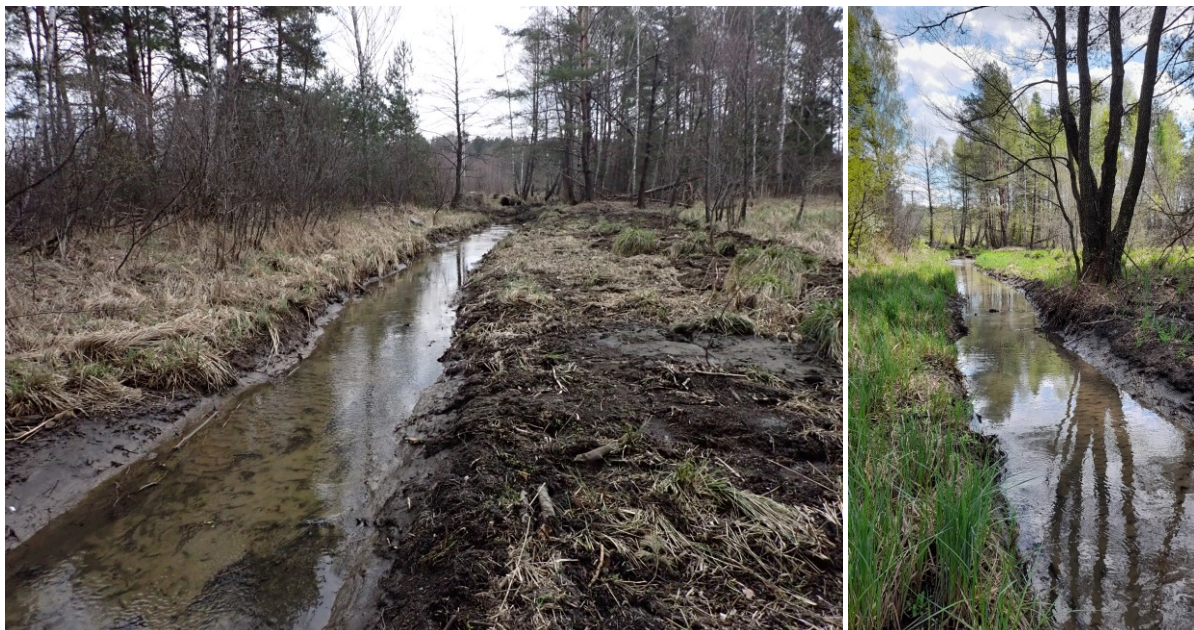
Koryto udrażnionego cieką łączącego wody Sztolni Bolesławskiej i Ponikowskiej – stan po tygodniu od zakończenia robót wykonanych sprzętem mechanicznym (lewe, 21.04.2022, fot. A. Tyc) i na przełomie kwietnia i maja (prawe, for. A. Czylok)

Udrożnienie zostało wykonane sprzętem mechanicznym, a na odcinku ostatnich kilkudziesięciu metrów przed tamą bobrową ręcznie. Zgodnie z naszymi zaleceniami udrożnienie ograniczyło się do poszerzenia koryta, bez jego pogłębiania. Prace rozpoczęto dopiero po rozmarznięciu gruntu i po uzyskaniu od nas informacji o braku obecności płazów w strefie planowanych prac. Okres prac przypadł na początek okresu godowego żaby trawnej, które odbywały się również na różnych odcinkach rzeki Biała poniżej ujścia udrażnianego koryta, wykonawca robót wykonał na czas prowadzonych prac przegłębienie przy ujściu tego koryta oraz zabezpieczył je gęstą siatką. Ograniczyło to spływ zawiesiny i materii organicznej poza strefę prowadzonych robót i zabezpieczyło złoża skręku żab w korycie Białej przed pokryciem go mułem. Prace były przez nas kilkakrotnie kontrolowane oraz uczestniczyliśmy w odbiorze ich poprawnego wykonania.

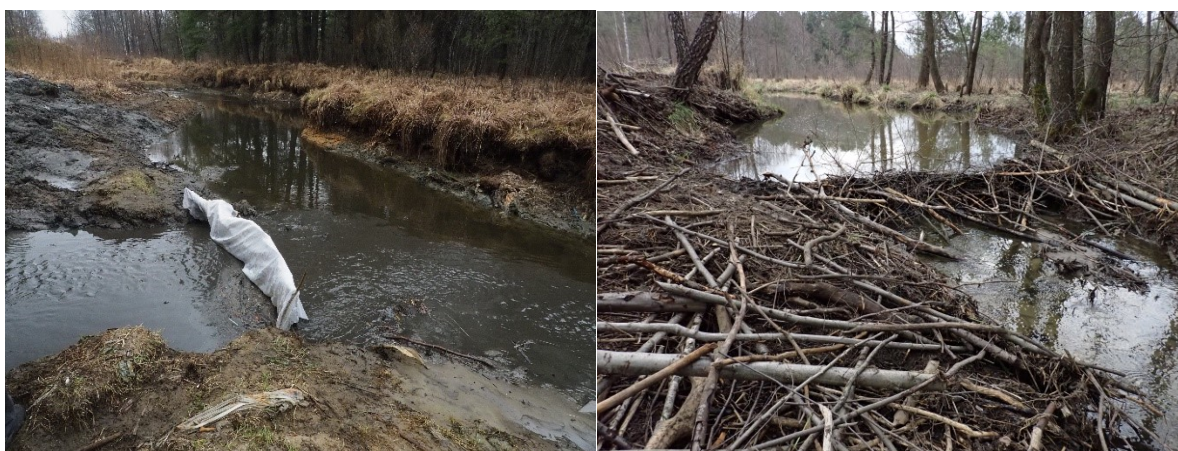
Ujście udrażnianego koryta do kanału Dąbrówka zabezpieczone przed sływem materii organicznej i nadmiaru zawiesiny (lewe, 31.03.2022) oraz tama bobrowa powyżej odcinka udrażnianego koryta (prawe, 21.04.2022) fot. A. Tyc

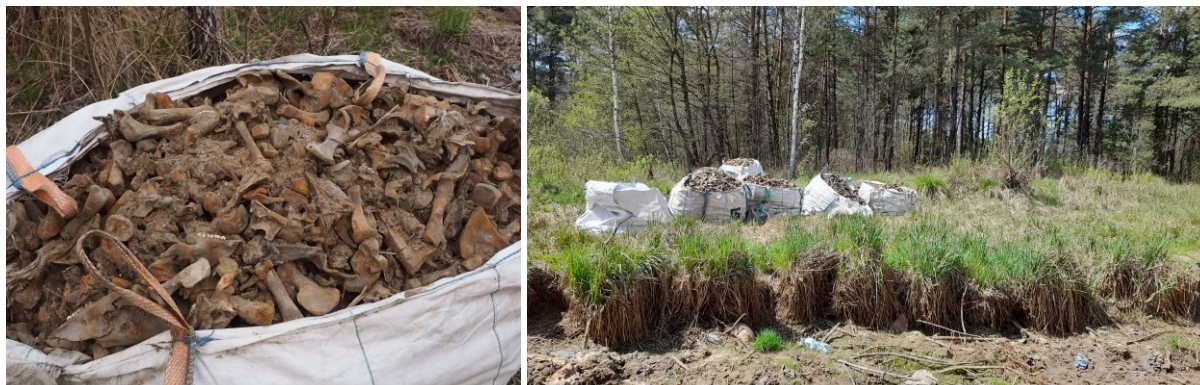
Kości zwierząt rzeźnych zebrane w ujściowym odcinku kanału Dąbrówka (lewe, 28.04.2022, fot. A. Tyc; prawe, 9.05.2022, fot. A. Czylok)

niemal dwa miesiące sprzątania zidentyfikowanych depozytów szczątków zwierzęcych było wywiezienie i utylizacja w specjalistycznym zakładzie ponad 10 ton kości. Z uwagi na lokalizację miejsc zdeponowania kości, całość sprzątania odbyła się ręcznie.

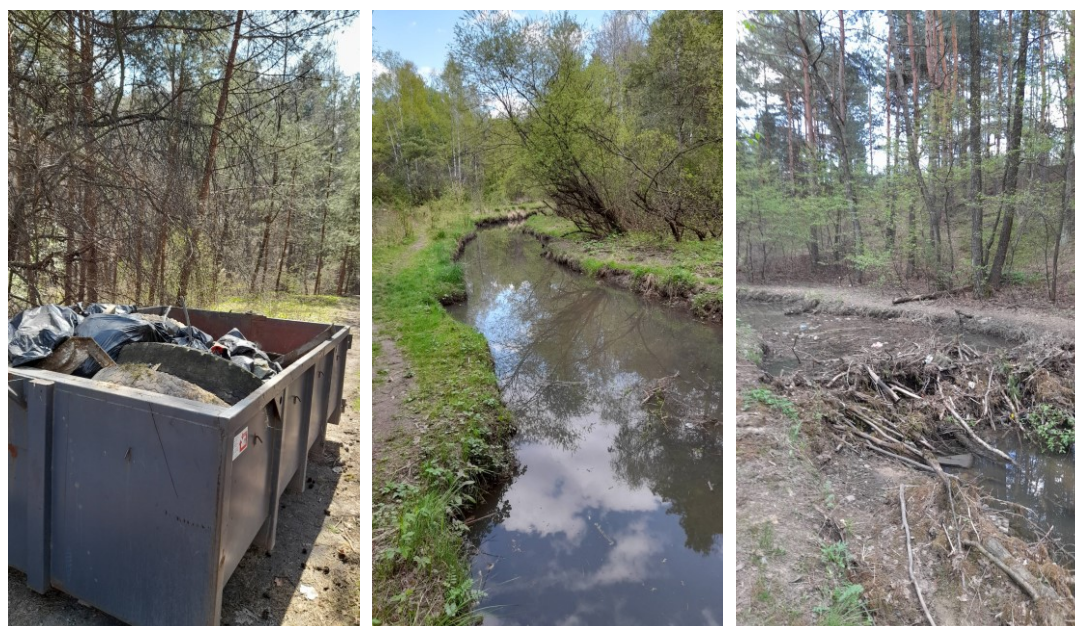
Jeden z kontenerów w trakcie sprzątania miejskiego odcinka Sztoły w Bukownie (lewe) oraz spiętrzone wody rzeki (środkowe) tamą bobrową zbudowaną na terenie miasta (prawo) (23.04.2022) fot. A. Czylok

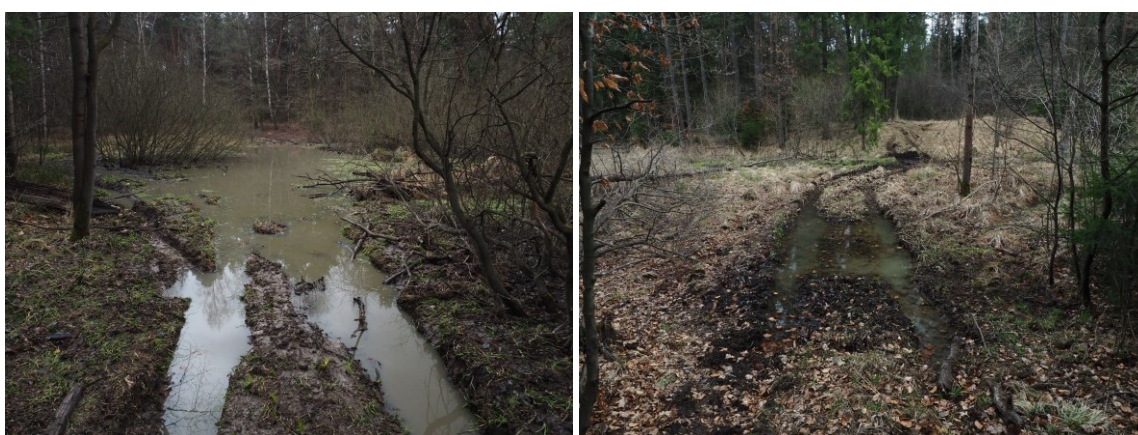
Rozjeżdżone samochodami terenowymi stanowiska rozrodcze traszki zwyczajnej w dolinie Białej (6.04.2022) fot. A. Tyc

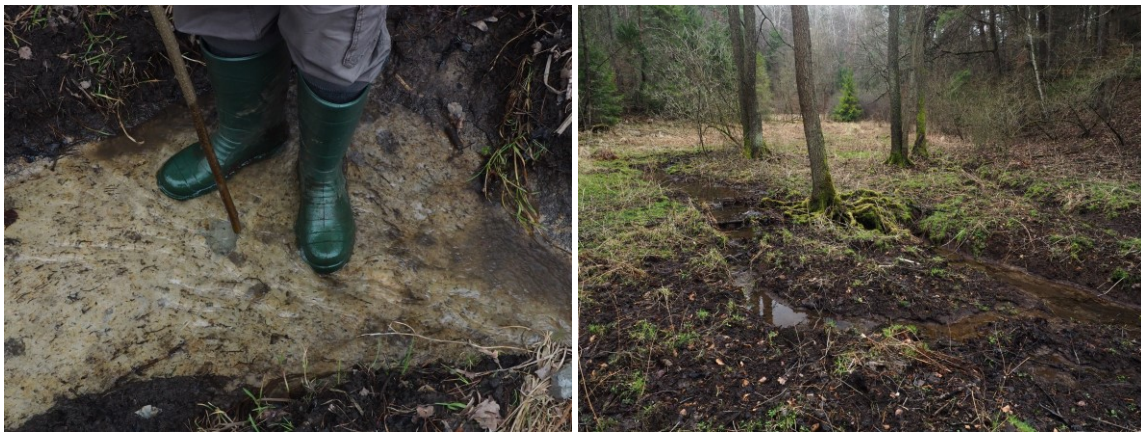
Nieprzepuszczalne osady ilaste w dnie doliny Białej (lewe) oraz wylot jednego z wąwozów lessowych (prawe) w południowej części doliny Białej (6.04.2022) fot. A. Tyc

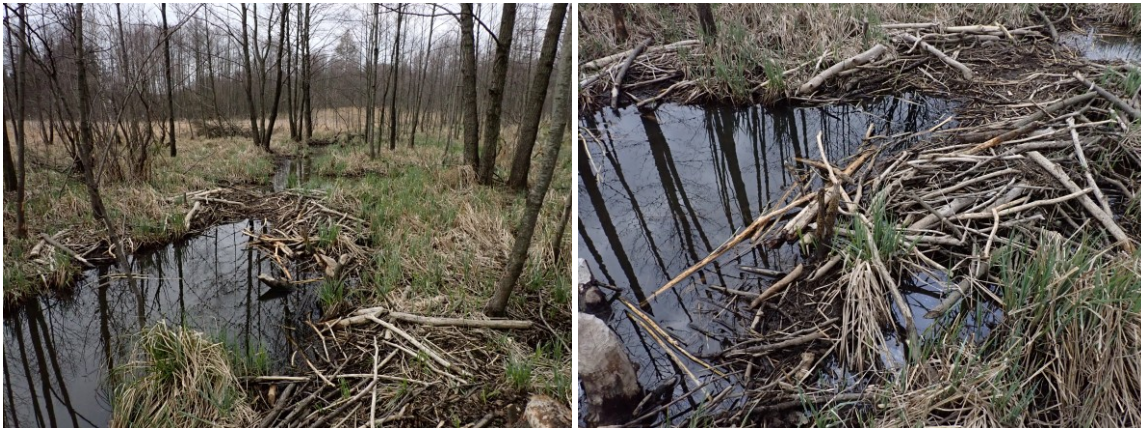
Tama bobrowa i rozlewiska dawnego koryta Białej powyżej ujścia do kanału Dąbrówka na pograniczu Dąbrowy Górniczej i Lasek (21.04.2022) fot. A. Tyc

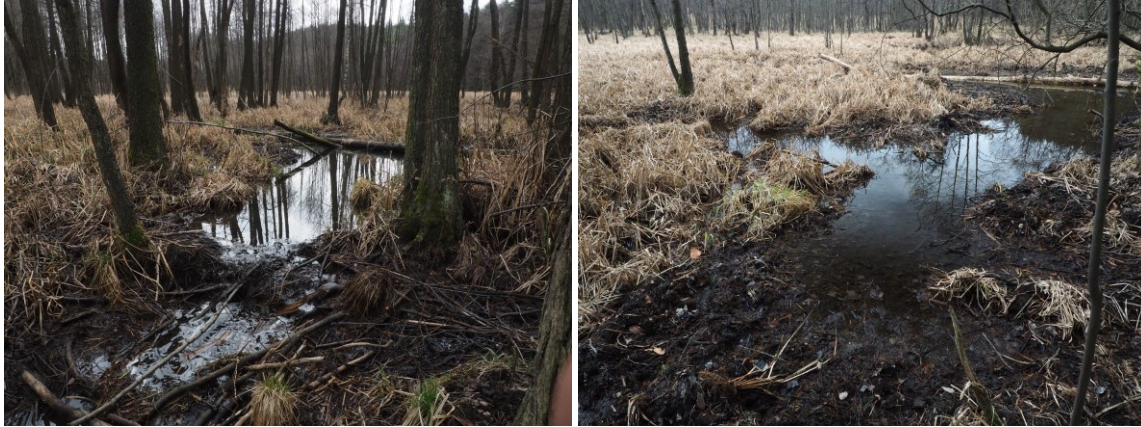
Tama bobrowa na dopływie z wąwozu lessowego i rozlewiska na terasie Białej (21.04.2022) fot. A. Tyc

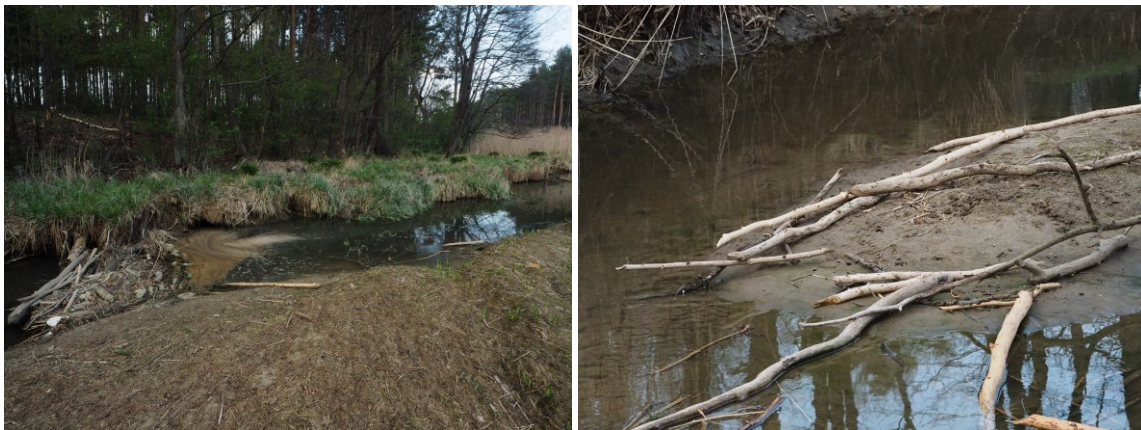
Tama bobrowa i ślady żerowania bobrów w korycie Białej na wysokości Reczkowych (2.05.2022) fot. A. Tyc

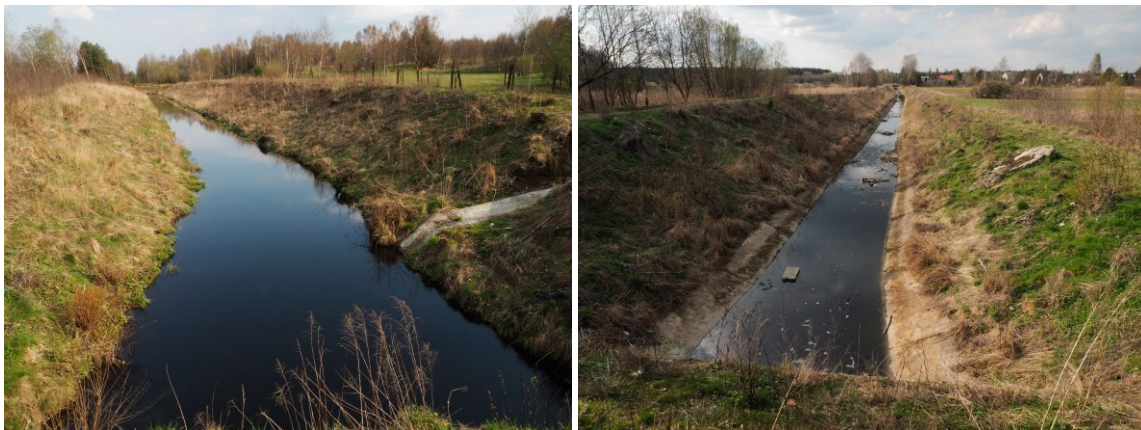
Kanał Dąbrówka z mostu drogi z Małobądza do Lasek z widokiem na część spiętrzoną przez bobry (lewe) oraz poniżej piętrzenia (prawe) (28.04.2022) fot. A. Tyc

Należy również podkreślić fakt obserwowanej aktywności bobrów na kanale Dąbrówka (Pniaki, powyżej mostu drogi z Małobądza do Lasek), które po zaprzestaniu zrztu wód kopalnianych zaczęły piętrzyć wodę na odcinku powyżej przepustów mostowych. Oba przepusty są niemal całkowicie zatkane, a powyżej woda przykrywa całkowicie betonowe brzegi kanału, umożliwiając bobrom korzystanie z nor zlokalizowanych tuż powyżej krawędzi betonu. Efektem ich aktywności są również liczne ścięte osiki na prawym brzegu kanału. Piętrzone przez bobry wody pochodzą głównie z oczyszczalni ścieków w Olkusz, które są na tym odcinku stosunkowo czyste. Powstały akwen wykorzystywały do rozrodu pojedyncze pary ropuchy szarej. Dla utrzymania bobrów w tej części

kanalu, a jednocześnie w celu zabezpieczenia przepustów mostowych przed całkowitym zatkanie, dobrym rozwiązaniem byłoby wykonanie specjalnego przepustu rurowego, jakie się stosuje w ochronie obiektów przed zbyt wysokim piętrzeniem wody przez te zwierzęta. Rozwiązania takie są w perspektywie tańsze niż częste udrażnianie istniejących przepustów mostowych.

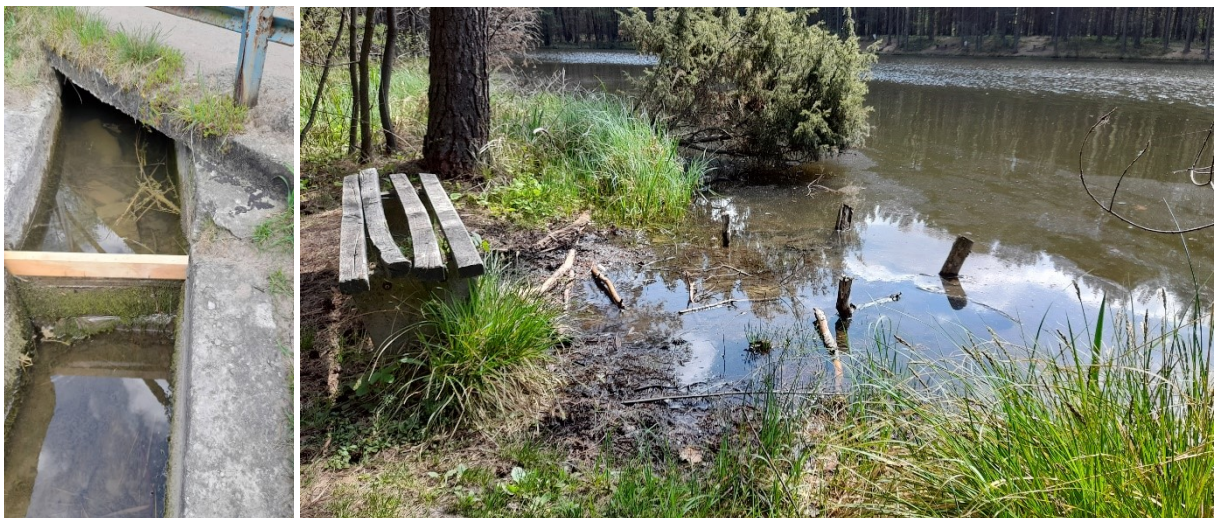
Dołożona deska piętrzenia wody na odpływie ze stawu przy Leśnym Dworze (lewe) oraz stan napętnienia wodą stawu wykorzystywanego do rekreacji wędkarskiej w Laskach (trzeciego od końca, prawe) (23.04.2022) fot. A. Czyłok

Na stawach przy Leśnym Dworze w Bukownie nadal utrzymuje się wysoki poziom wody, a w betonowym zbiorniku na odpływie ze stawów są potencjalne warunki do rozrodu płazów. Rekomendujemy, by pozwolić zarosnąć temu zbiornikowi lub nawet wspomóc jego zarastanie poprzez wprowadzenie roślinności zanurzonej, by wzmocnić jego funkcje biocenotyczne i krajobrazowe. Jego czyszczenie ogranicza możliwość rozwoju larw płazów w zbiorniku.

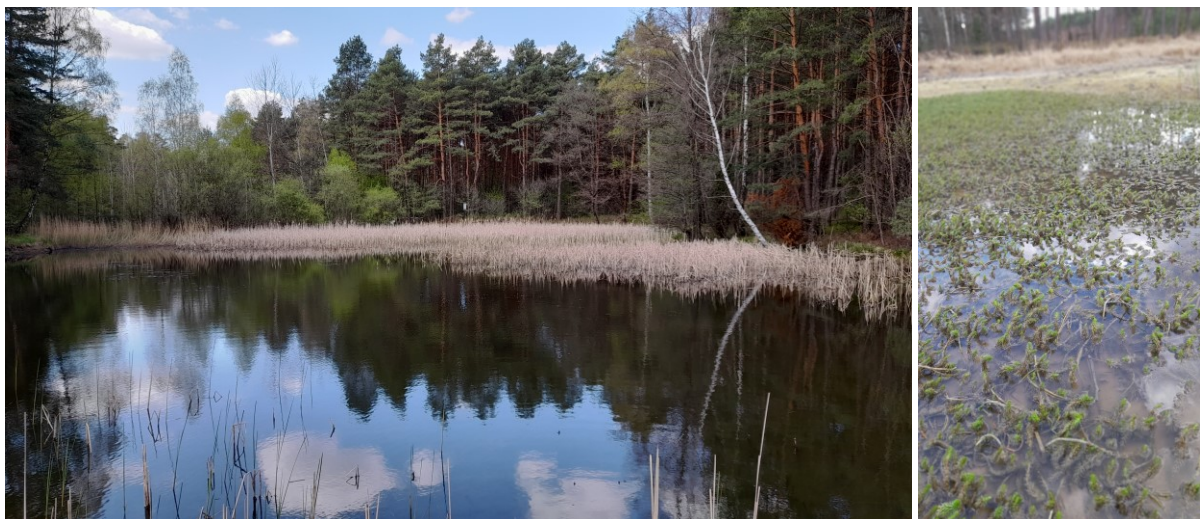
Drugi od końca staw w Laskach – miejsce rozrodu żaby trawnej i ropuchy szarej (lewe) i rozwijające się pędy przestki pospolitej w wysychającym rozlewisku w Karnej (prawe) (23.04.2022) fot. A. Czylok

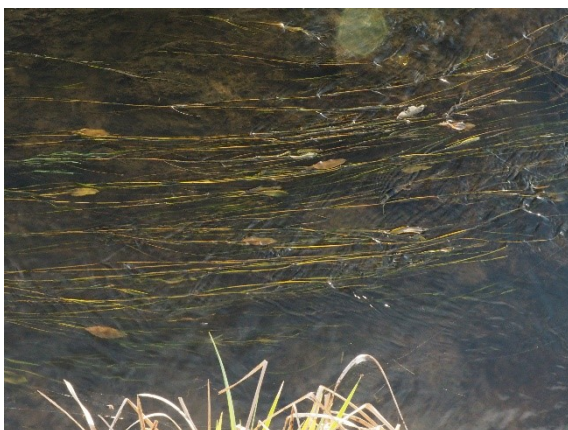
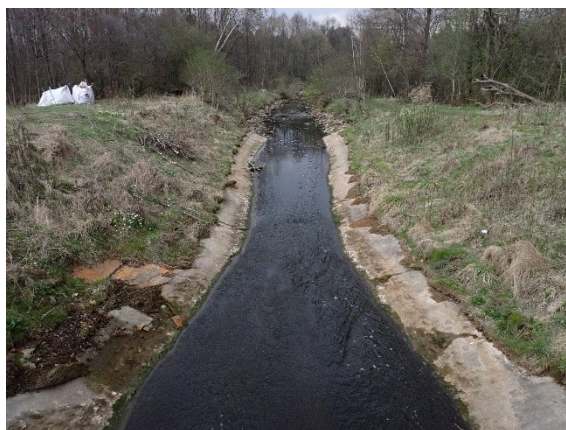
Obok silnego zaśmiecenia doliny rzeki Biała odpadami spławianymi w jej głąb przez dziesięciolecia zwiększonych przepływów w kanale Dąbrówka i samej rzece, jednym z istotnych problemów jest zanieczyszczenie biogenami wód aktualnie płynących jej korytem. W przypadku sprzątania doliny z dziesiątek ton śmieci potrzebny jest wieloletni program, który winien być zainicjowany i koordynowany przez PGW Wody Polskie we współpracy z Regionalną Dyрекcją Ochrony Środowiska w Katowicach (z uwagi na obszar Natura 2000 „Dolina Białej Przemszy”), tak w przypadku zanieczyszczenia biogenami można podejmować działania doraźne – tworzenie systemu naturalnych „biofiltrów” opartych o rodzimą roślinność występującą bezpośrednio w dolinie. Szczególne znaczenie w dostarczaniu biogenów do ekosystemu rzeki Białej ma zrzut wód z oczyszczalni ścieków w Laskach bezpośrednio do kanału Dąbrówka, który po ok. 200 metrach łączy się z korytem Białej. Po kilkudziesięciu metrach przebiegu betonowym korytem, dalszy odcinek ma charakter kamienistego narzutu, który w okresie przepływu dużych ilości wód kopalnianych miał ograniczyć erozję dna. Ten niewybetonowany fragment kanału Dąbrówka przecina naturalny pas łągów rosnących w tej części doliny i mógłby być wykorzystany do stworzenia w nim swego rodzaju buforu roślinnego, „biofiltra”. Samoczynne procesy zapewne doprowadzą do wykształcenia się takiego buforu, ale można byłoby ten proces przyspieszyć rozregulowując ten, ujściowy fragment kanału Dąbrówka. Można by to było połączyć z oczyszczeniem tego fragmentu kanału z licznych jeszcze śmieci, które tkwią między kamieniami i wśród nanosów na dnie. Taki zabieg wzmocniłby procesy, które już zachodzą dzięki roślinności zanurzonej (głównie rdestnice, ale również jeżogłówki) występującej w wielu miejscach w korycie rzeki. Dałby też w efekcie zanik nieprzyjemnego zapachu, który okresowo pojawia się na całym odcinku Białej, aż do jej ujścia do Białej Przemszy.

Łan rdestnicy *Potamogeton* sp. w korycie Białej (lewe, 28.04.2022), kanał Dąbrówka poniżej mostu przy oczyszczalni ścieków w Laskach (prawe, 21.04.2022) fot. A. Tyc
