**Sprawozdanie z monitoringu przyrodniczego i nadzoru nad działaniami ograniczającymi skutki ekologiczne w związku z zakończeniem odwadniania kopalni „Olkusz-Pomorzany”
lipiec 2022**

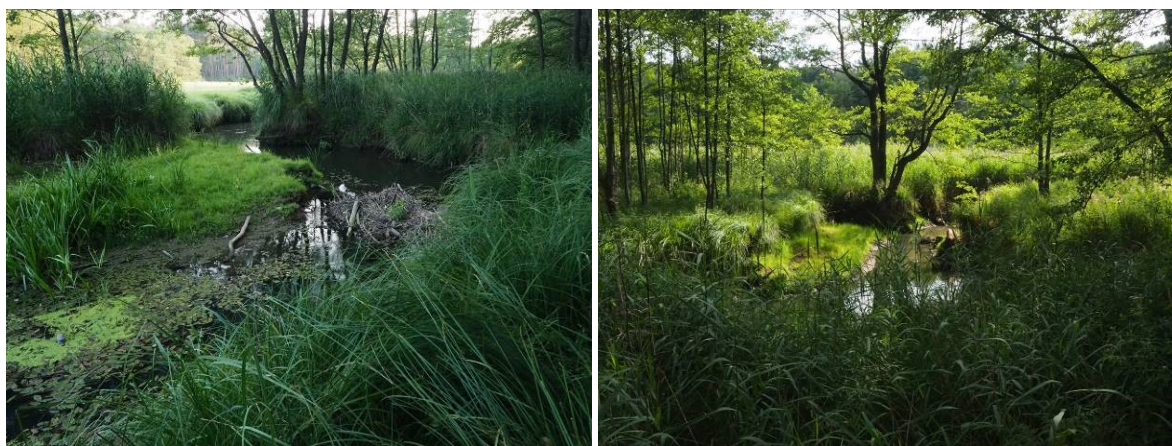
Fragment koryta Białej i otaczających go nadbrzeżnych turzycowisk, trzcinowisk i zadrzewień olszy czarnej (lewe, 22.07.2022) (prawe, 27.07.2022) fot. A. Tyc

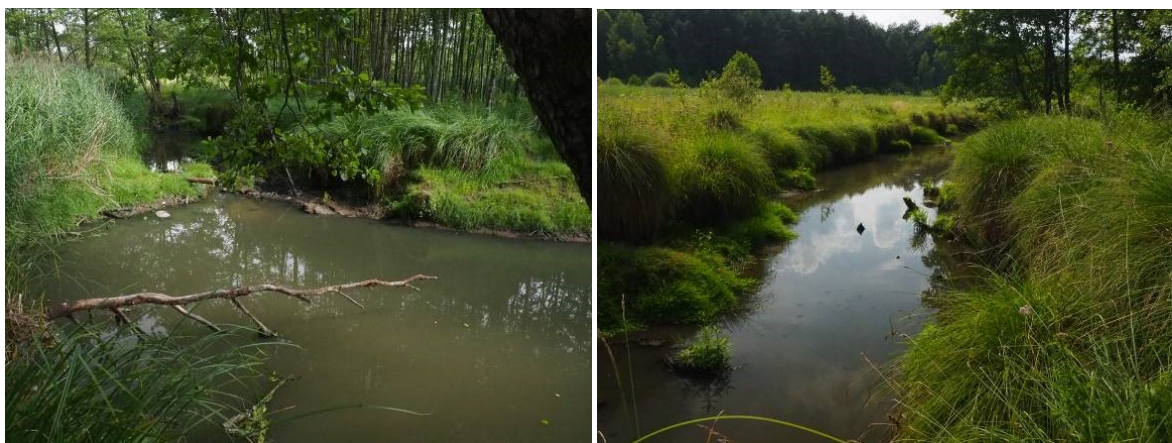
Fragment koryta Białej w środkowym biegu między Laskami a Kuźniczką Nową (27.07.2022) fot. A. Tyc

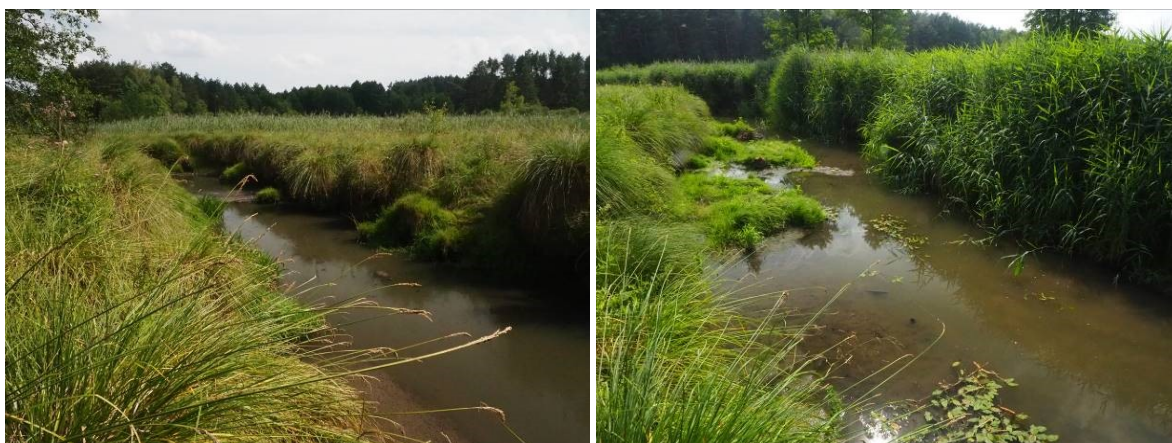
Płytczny w korycie Białej wykorzystywane jako żerowisko przez ptaki wodno-błotne (27.07.2022) fot. A. Tyc

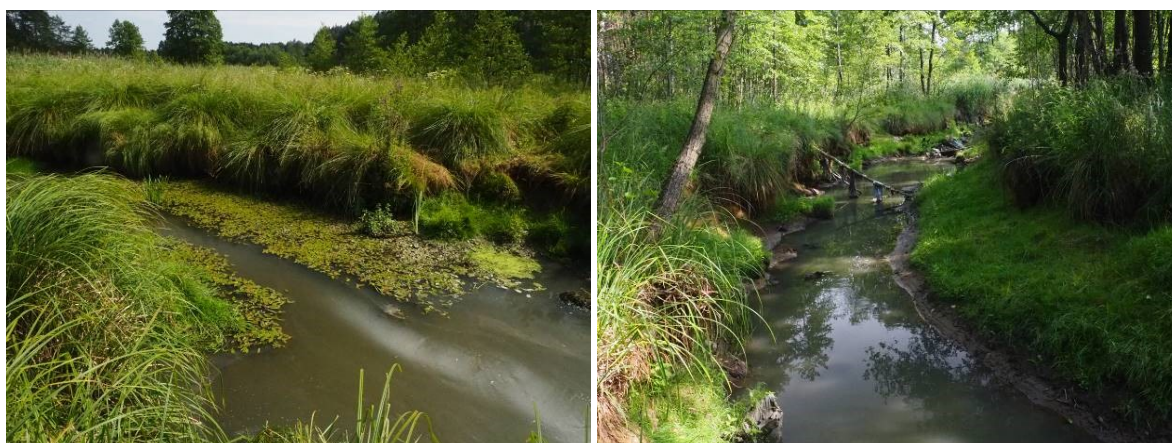
Zarastające roślinnością wodną wypłyenia w korycie (lewe) oraz fragment zawężonego i przegłębionego koryta z zarastającymi (prawe) brzegami – Biała w strefie intensywnych meandrów, tzw. Kótek (27.07.2022) fot. A. Tyc

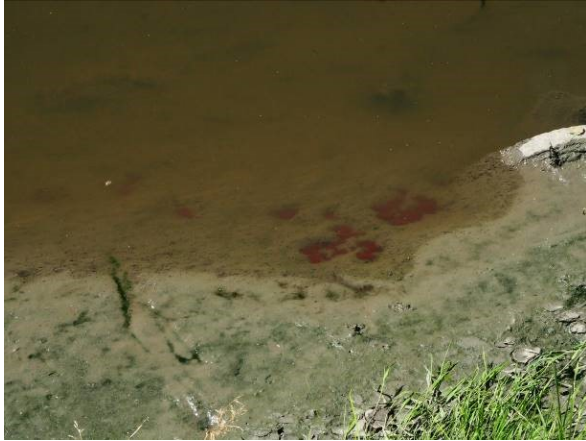
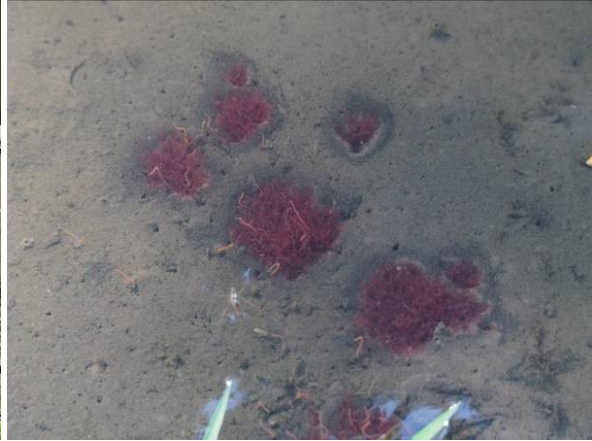
W zeutrofizowanych wodach kanału Dąbrówka i samej rzeki rozwijają się liczne larwy owadów, ponadto w rejonie ujścia kanału do Białej występują liczne kolonie rureczników *Tubifex tubifex*. Z jednej strony obecność rureczników świadczy o pozaklasowej jakości wód wpływających do doliny Białej, ale z drugiej są one ważnymi organizmami poprawiającymi strukturę osadów bogatych w biogeny, przyspieszającymi ich mineralizację i poprawę stanu sanitarnego w rzece. Stanowią one również pokarm dla drobnych ryb, które były obserwowane w lipcu w sąsiedztwie ujścia kanału Dąbrówka i udroźnionego koryta Sztolni Bolesławskiej i Ponikowskiej do Białej. Ryby najprawdopodobniej dostają się okazjonalnie do Białej w wyniku zwiększonych przepływów w Sztolni Bolesławskiej i Ponikowskiej po opadach nawalnych. Wśród owadów licznie obserwowane są różne gatunki ważek – m.in. świteziankowate (Calopterygidae), żagnicowate (Aeshnidae) i ważkowate (Libellulidae). Fragmenty koryta z rozwijającą się roślinnością wodną stanowią atrakcyjne siedlisko tych owadów.

Kolonie rureczników pospolitych (mułowych) *Tubifex tubifex* zasiedlających muliste dno końcowego odcinka kanału Dąbrówka oraz kilkusetmetrowego odcinka koryta Białej poniżej ujścia kanału (21.07.2022) fot. A. Tyc

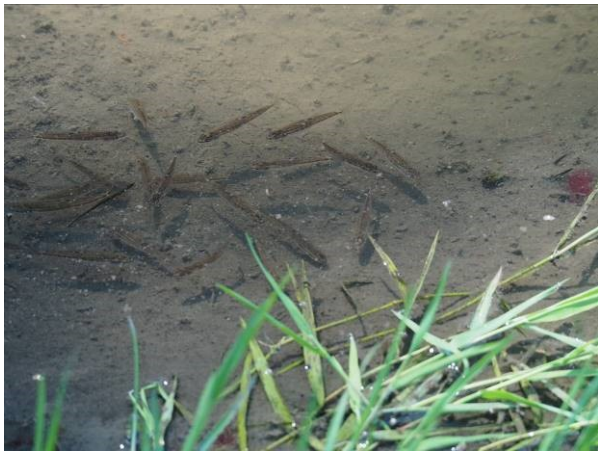
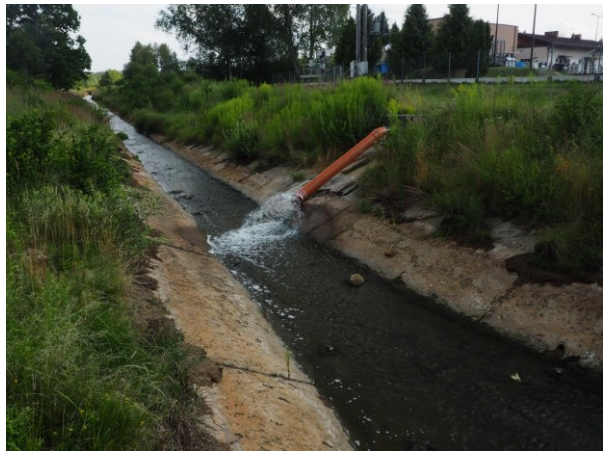
Drobne ryby żerujące na koloniach rureczników w końcowym odcinku kanału Dąbrówka (lewe, 21.07.2022) i dodatkowe napowietrzanie wód zrzucanych do kanału Dąbrówka z oczyszczalni ścieków w Laskach (prawe, 27.07.2022) fot. A. Tyc

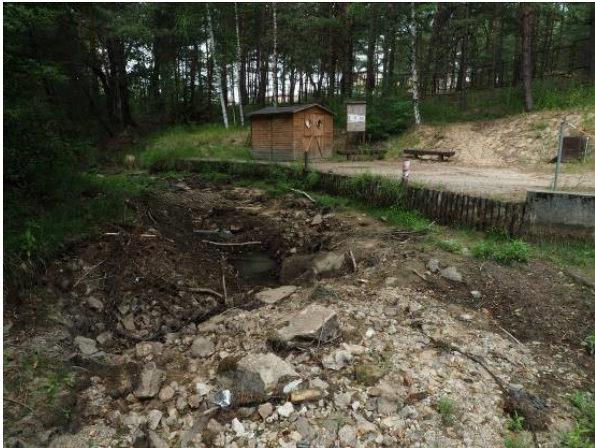
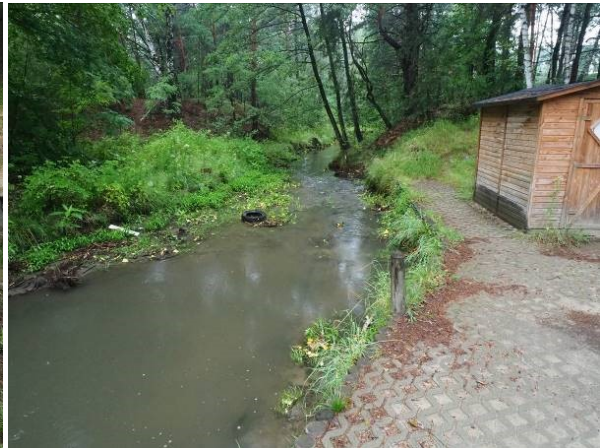
Koryto Sztoły przy dawnej przystani kajakowej w Bukownie – wyschnięte i zaśmiecone koryto w drugiej połowie lipca (lewe, 27.07.2022) oraz to samo miejsce po nawałnych opadach w końcu lipca (prawe, 31.07.2022) fot. A. Tyc

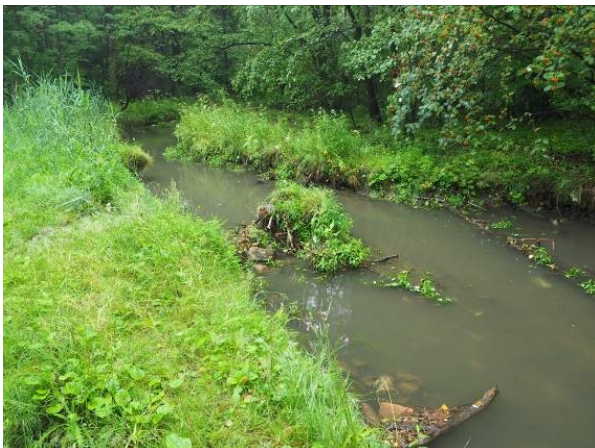
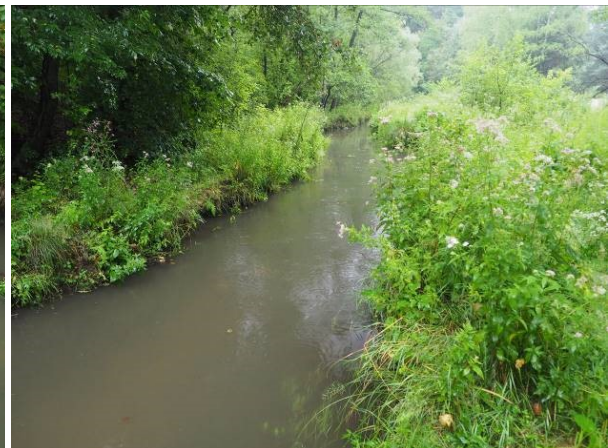
Okresowy przepływ w korycie Sztoły powyżej tamy bobrowej na wysokości basenu miejskiego (31.07.2022) fot. A. Tyc

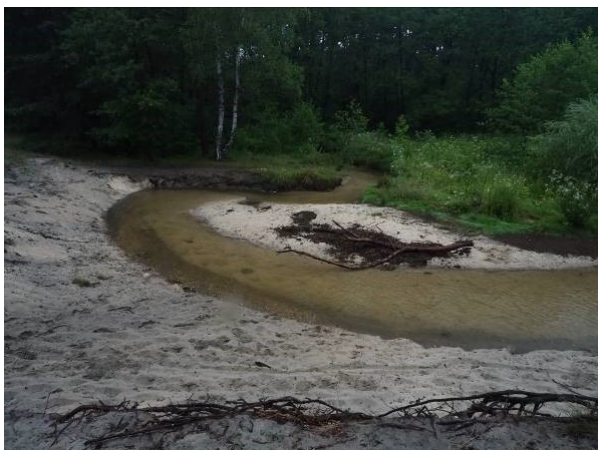
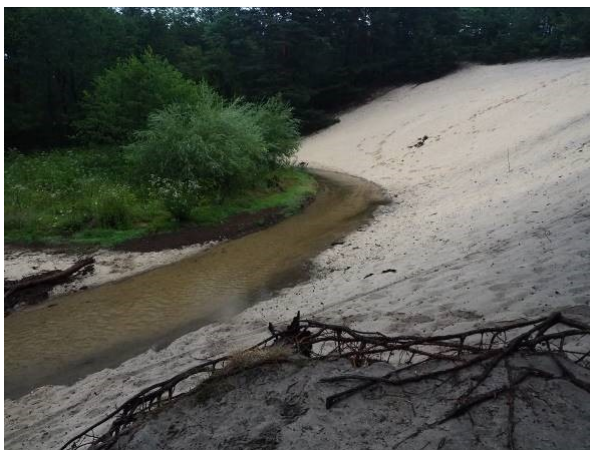
Zakole Sztoły powyżej mostu drogi do Podlesia po intensywnych opadach w końcu lipca (31.07.2022) fot. A. Tyc

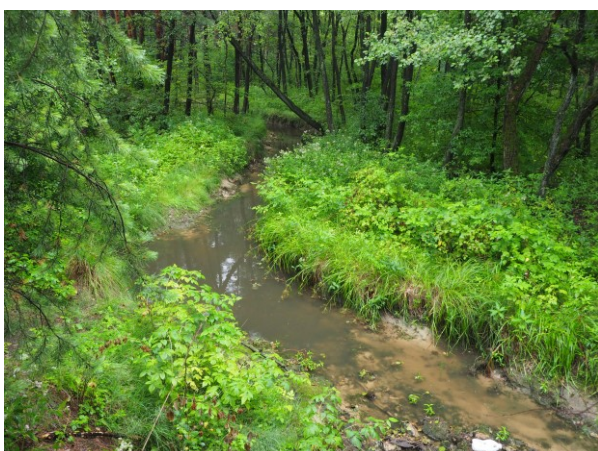
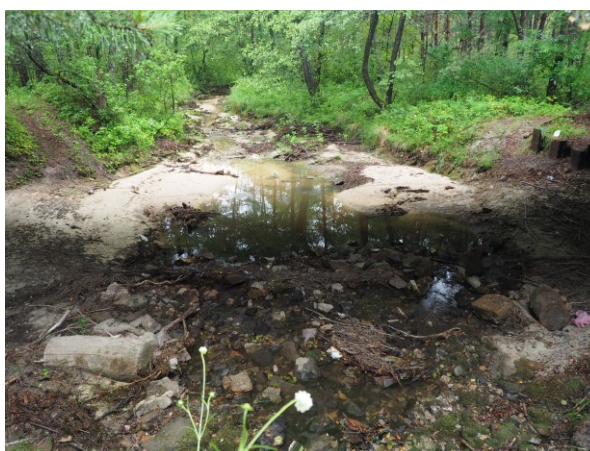
Okresowy przepływ w Sztole po intensywnych opadach w końcu lipca – powyżej (lewe) i poniżej (prawe) mostu do Biskupiego Boru (31.07.2022) fot. A. Tyc

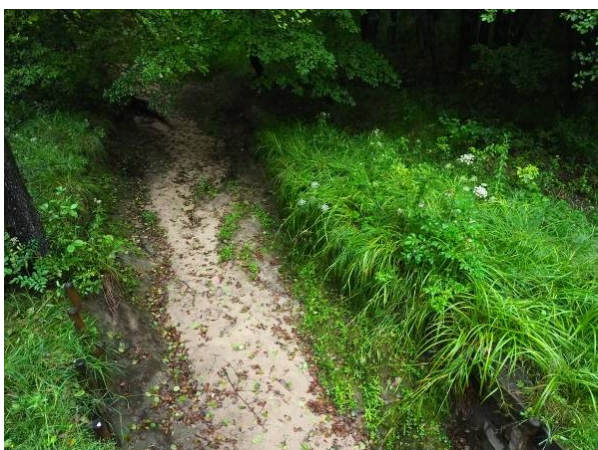
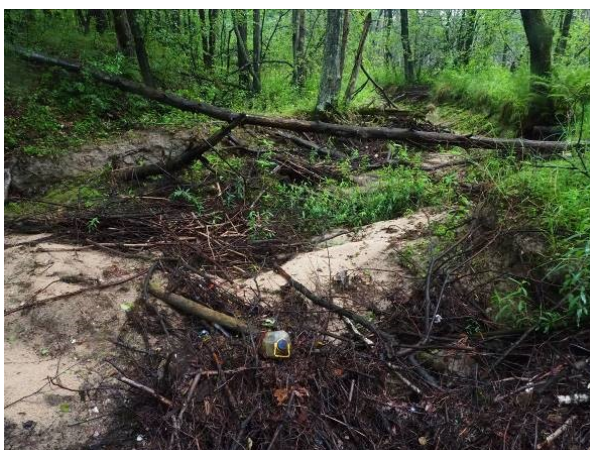
Suche koryto Sztoły pomimo intensywnych opadów w końcu lipca – okolice mostu drogi Traktu Cesarskiego (lewe) oraz dawnej tamy bobrowej poniżej tego mostu (prawe) (31.07.2022) fot. A. Tyc

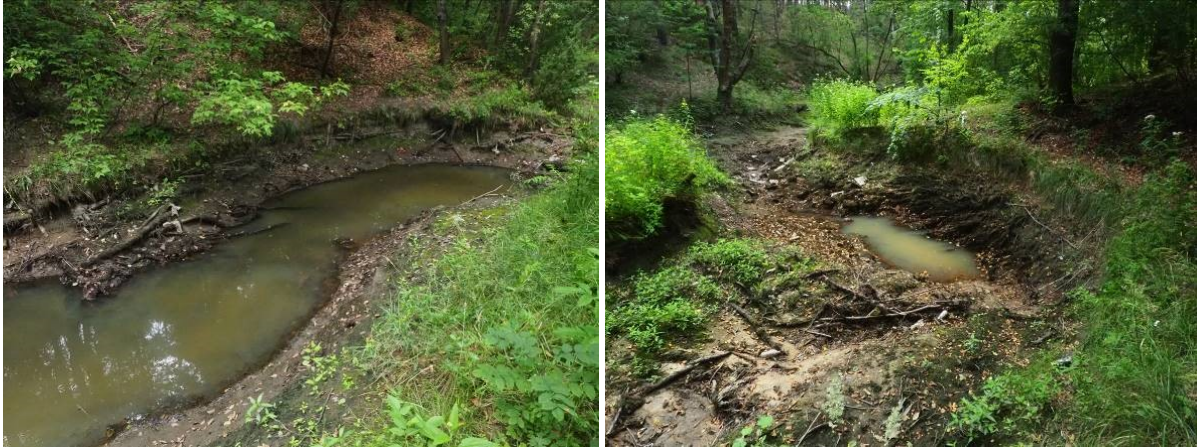
Zagłębienia w korycie Sztoły wypełnione wodą również w okresach między opadami deszczu – okresowe siedliska płazów, drobnych ryb, chrząszczy wodnych i larw owadów (27.07.2022) fot. A. Tyc

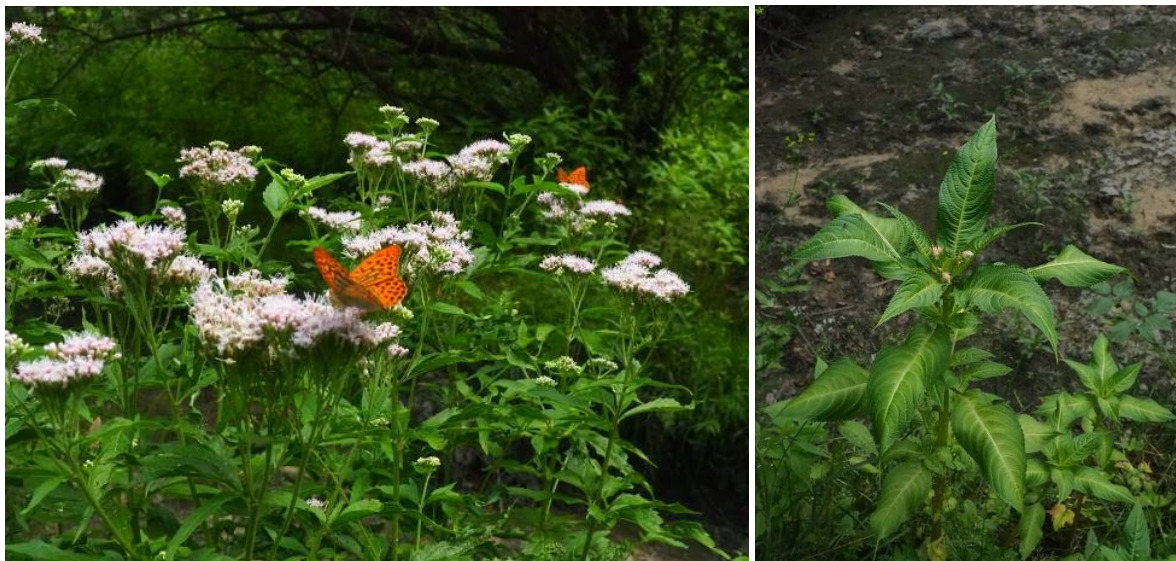
W przeciwieństwie do doliny Białej, w sukcesji roślinności na odłonięte fragmenty wyschniętego koryta Sztoły biorą udział nie tylko rośliny rodzime (m.in. sadzic konopiasty *Eupatorium cannabinum*), ale w dużej mierze również rośliny obce, w tym inwazyjne (m.in. niecierpek gruczołowaty *Impatiens glandulifera* czy barszcz Sosnowskiego *Heracleum sosnovsky*). Rośliny inwazyjne występowały w całej dolinie Sztoły od ujścia Baby aż do ujścia rzeki do Białej Przemszy już wcześniej i aktualnie wykorzystują wolne przestrzenie do swojej ekspansji. Będzie to w przyszłości poważny problem w ekosystemie doliny Sztoły.

Sadziec konopiasty *Eupatorium cannabinum* (lewe) i niecierpek gruczołowaty *Impatiens glandulifera* wkraczające na odsłonięte brzegi Sztoły w jej miejskim odcinku na terenie Bukowna (27.07.2022) fot. A. Tyc

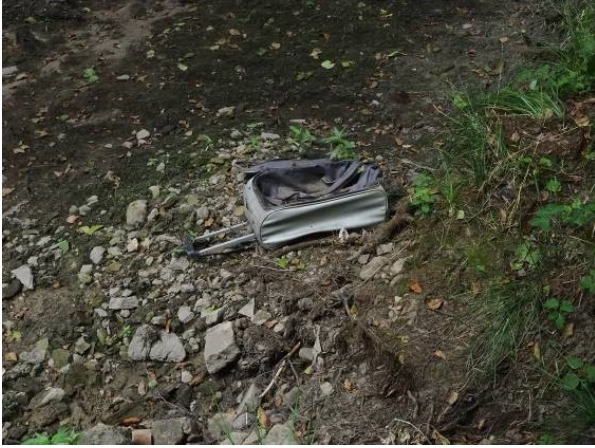
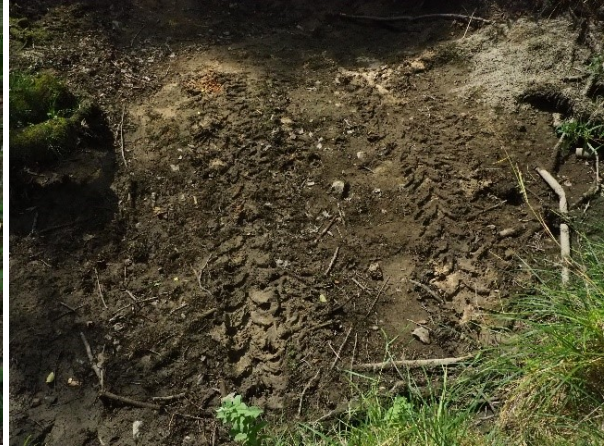
i sąsiednich terenów przez quady i samochody terenowe. Taka aktywność jest podejmowana w różnych miejscach doliny, m.in. w okolicy charakterystycznego zakola przy miejscu rekreacyjnym i dawnej plaży.

Na miejskim odcinku Sztoły w Bukownie występują nadal spore ilości śmieci, w tym pojawiające się nowe odpady wyrzucane do suchego koryta rzeki (lewe) oraz ślady rozjeżdżania koryta Sztoły przez quady i samochody terenowe powyżej zakola z piaszczystą plażą (prawe) (27.07.2022) fot. A. Tyc

Zupełnie inne warunki hydrologiczne i ekologiczne charakteryzują dolinę Sztoty. Od ujścia Baby i poniżej stawów przy Leśnym Dworze aż do ujścia do Białej Przemszy woda w korycie pojawia się efemerycznie i tylko w górnej części tej doliny. Obserwuje się tu też inne niż w przypadku Białej procesy kształtujące ekosystem doliny po zaprzestaniu odprowadzania wód kopalnianych. Poniżej strefy parkingu leśnego przy ul Bukowskiej (droga do Jaworzna) koryto Sztoty jest permanentnie suche. Woda nie płynie tam nawet po opadach nawalnych. Z kolei **na miejskim odcinku w Bukownie przepływy burzowe powodują tworzenie się okresowych zalewisk, głównie powyżej tam bobrowych i zastoisk wody w zagłębieniach zakolmatowanego dna. W zagłębieniach wypełnionych przynajmniej okresowo wodą stwierdzono występowanie larw płazów, licznych chrząszczy wodnych (m.in. topieni, pływaka żółto-brzeżka), larw owadów (m.in. chrzączków).** Larwy płazów były pod koniec lipca w końcowym stadium przeobrażania się przed wyjściem na ląd. **W dwóch zagłębieniach stwierdzone zostały niewielkie, liczące kilkadziesiąt okazów ławice strzebli potokowych *Phoxinus phoxinus*.** Można przypuszczać, że w trakcie przepływów wezbraniowych drobne ryby dostały się do koryta Sztoty z Baby i Witeradówki. W trakcie odłowów ryb przeprowadzonych przed wyłączeniem pomp kopalni „Olkusz-Pomorzany” strzeble były stwierdzane na tych dwóch potokach i w samej Sztocie poniżej ujścia Baby. Z przeprowadzonych obserwacji wynika, że zalewiska bobrowe i pozostające po nich zagłębienia z wodą stanowią swego rodzaju refugium dla organizmów wodnych. Dotyczy to odcinka koryta od ujścia Baby do zakola z piaszczystą plażą i miejscem rekreacyjnym. Z tego punktu widzenia **ważne jest by zadbać o to by woda z Baby (i Witeradówki), przynajmniej w okresie opadów nawalnych i roztopowych miała możliwość zasilić występujące w korycie zagłębienia, a nawet utworzyć okresowe zalewiska powyżej tam bobrowych (nawet jeśli bobry nie będą aktywnie tych zalewisk wykorzystywać).** W tym aspekcie należy szczególną uwagę zwrócić na pobór wody z Baby do stawów przy Leśnym Dworze, gdzie zresztą nadmierne piętrzenie wody nie jest korzystne z uwagi na wskazywane już wcześniej ucieczki wód do podłoża oraz zaobserwowany ostatnio zły stan techniczny urządzeń piętrzących (informację na ten temat przekazano bezpośrednio w terenie opiekunowi stawów). Rekomendujemy również by w trakcie kolejnych akcji sprzątnięcia, które zapewne będą potrzebne z uwagi na duże ilości śmieci i odpadów występujące nadal w korycie, nie usuwać kłód drzew przegradzających koryto oraz nagromadzenia martwego drewna. Tworzą one mikrosiedliska w korycie, pozwalają na tamowanie przepływu, ale przede wszystkim uniemożliwiają rozjeżdżanie koryta

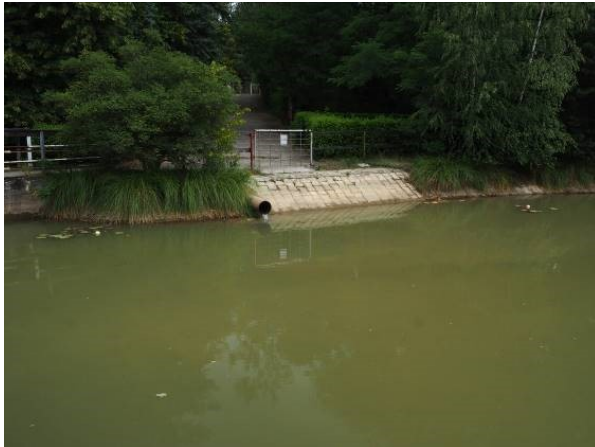
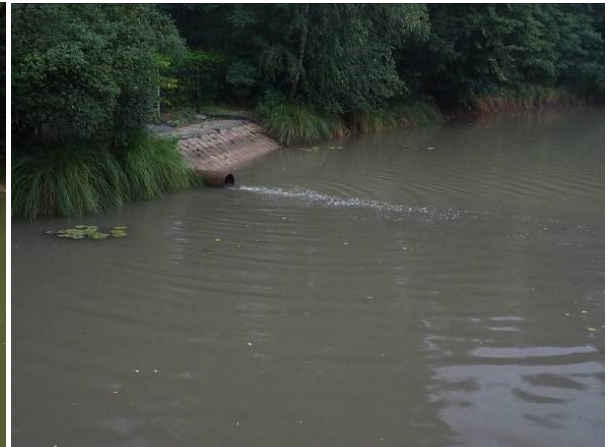
Rura zasilająca wodą z Baby stawy przy Leśnym Dworze (lewe, 27.07.2022) (prawe, 31.07.2022) fot. A. Tyc

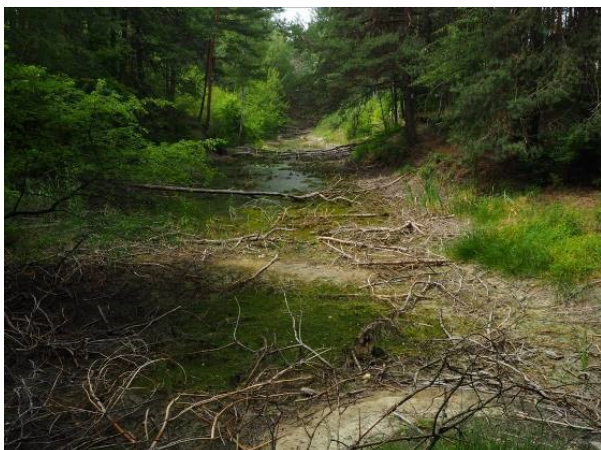
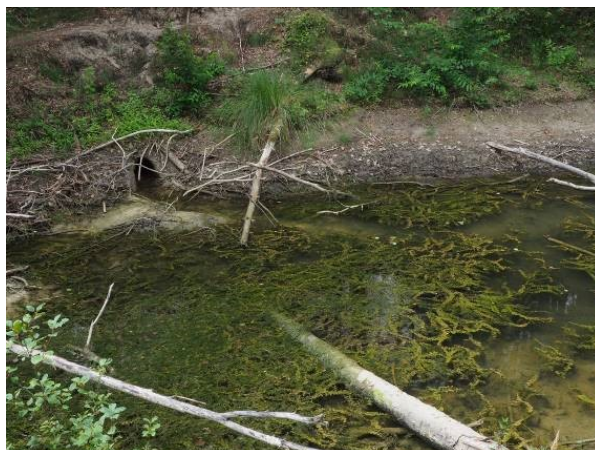
Wysychające tylny staw przy Leśnym Dworze – widoczne płyty glonów oraz włosienicznika wodnego *Ranunculus aquatilis* (27.07.2022) fot. A. Tyc

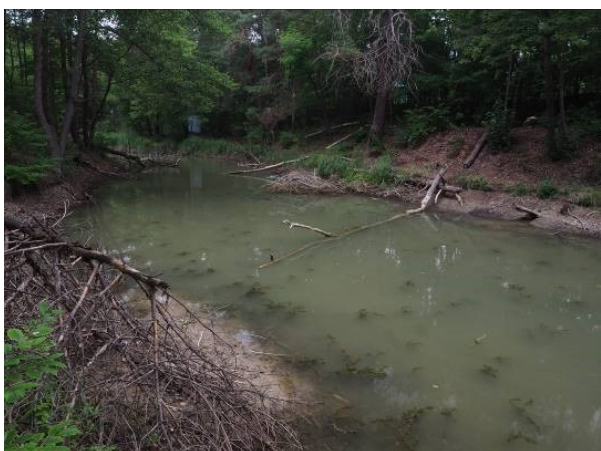
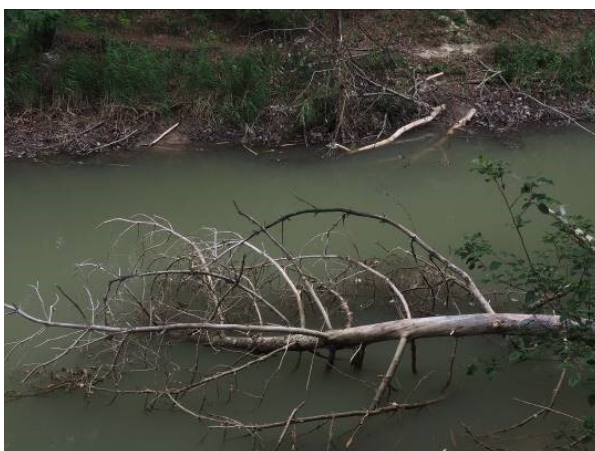
Tylny staw przy Leśnym Dworze jest zasiedlony przez bobry, które przeniosły się tu z doliny poniżej stawów – widoczne świeże ślady żerowania oraz wyloty nor (27.07.2022) fot. A. Tyc
