**Sprawozdanie z monitoringu przyrodniczego i nadzoru nad działaniami ograniczającymi skutki ekologiczne w związku z zakończeniem odwadniania kopalni „Olkusz-Pomorzany”  
sierpień 2022**

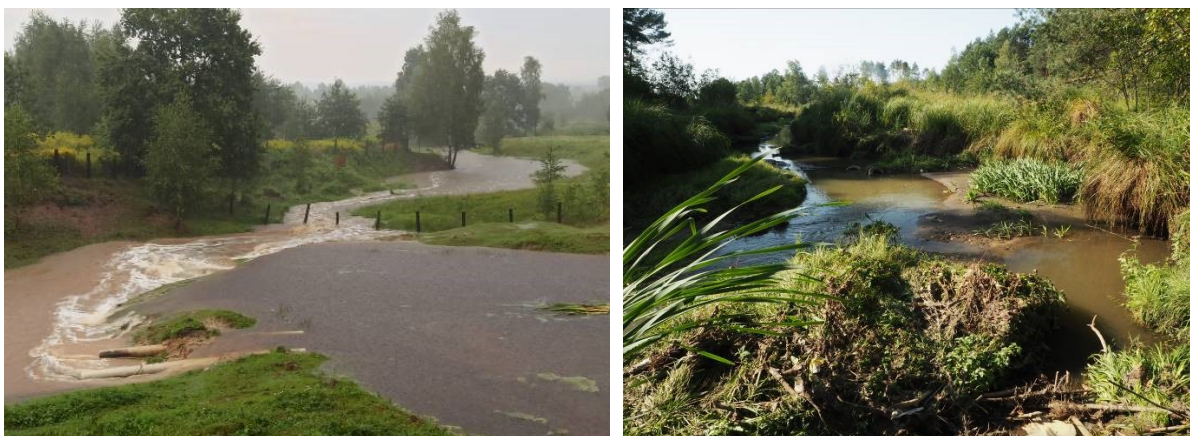
Gwałtowny spływ wody z wąwozów w okolicy Pniaków (gm. Bolesław) w czasie nawałnego opadu deszczu w dniu 22.08.2022 (lewe) fot. K. Kocjan, ślady pełnokorytowego przepływu wody w kanale Dąbrówka przy ujściu do Białej po opadzie w dniu 22.08.2022 (prawe, 26.08.2022) fot. A. Tyc

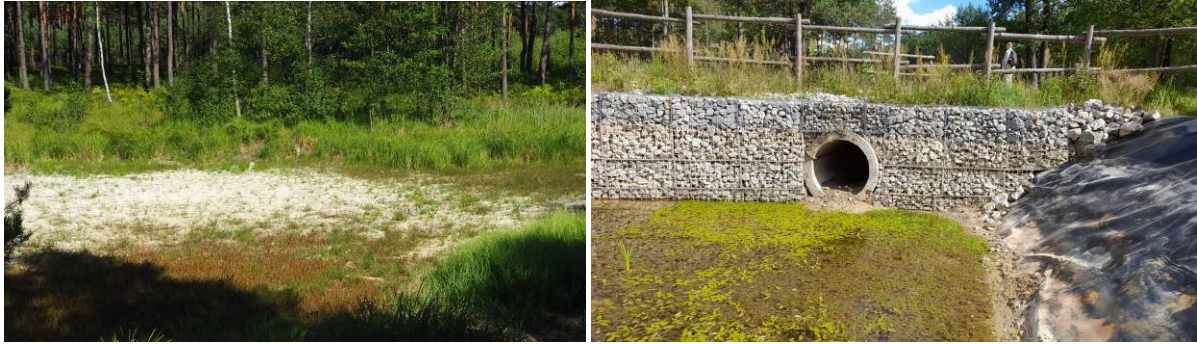
Płat przętki pospolitej *Hippuris vulgaris* na wysychającym rozlewisku powyżej zbiornika ppoż. w Karnej (lewe, 10.08.2022) fot. A. Tyc; płyty włosienicznika wodnego *Ranunculus aquatilis* i rdesnicy pływającej *Potamogeton natans* w zbiorniku ppoż. w Karnej (prawe, 10.08.2022) fot. A. Czylok

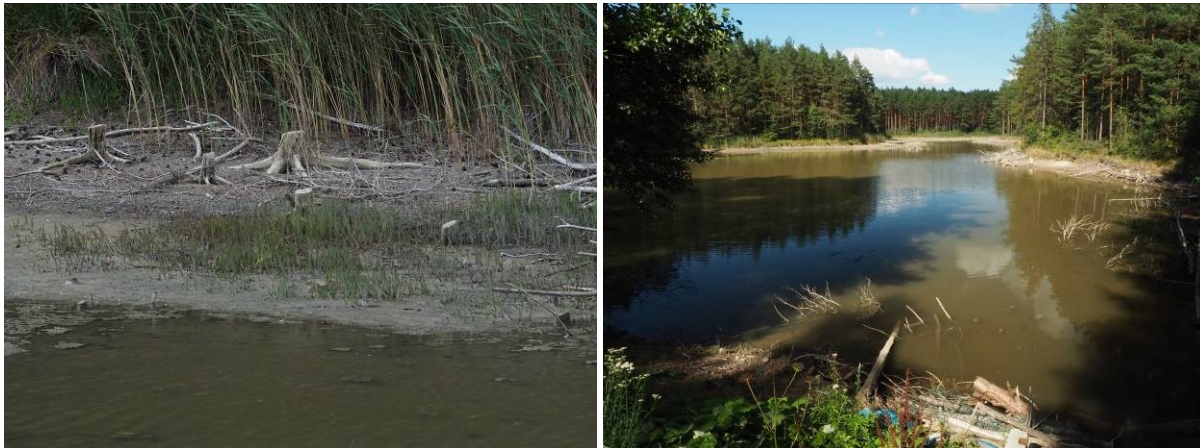
Jeden z wielu niewielkich płatów przętki pospolitej zarastających świeżo odsłonięte powierzchnie dna na wysychającym stawie nr 9 w Karnej (lewe) i widok tego stawu z grobli (prawe) 10.08.2022, fot. A. Tyc

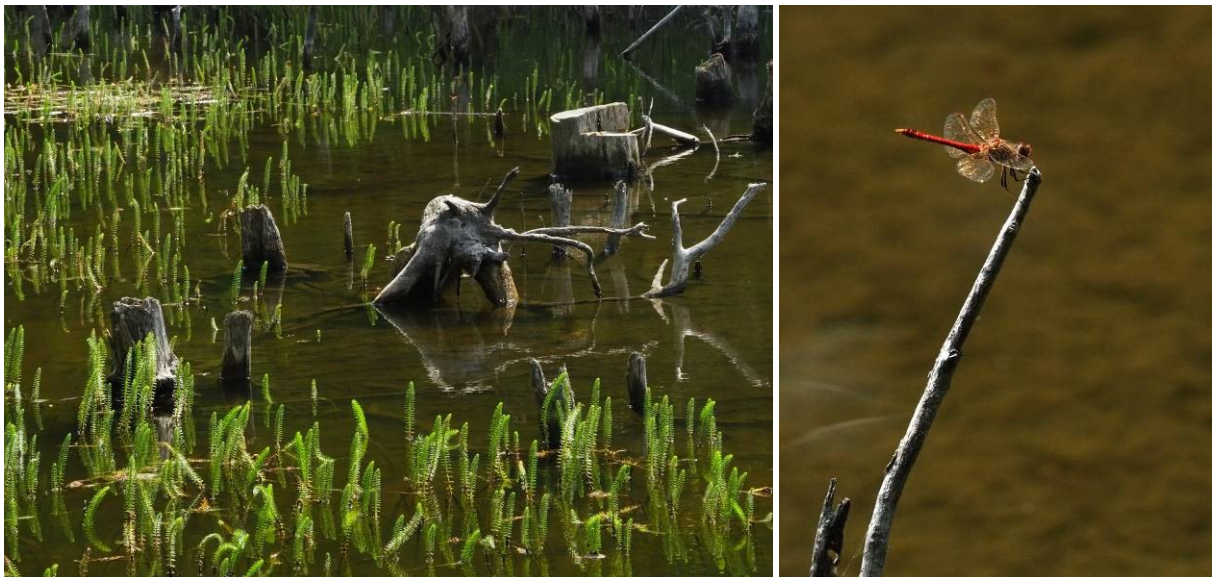
Duże stanowisko przętki pospolitej w formie częściowo zanurzonej rozwija się na stawie nr 8 w Karnej, na którym poziom wody jest obniżony, ale jest on stale zasilany wodami gruntowymi z otaczających torfowisk, nie jest tu prowadzona rekreacja wędkarska, choć staw jest zarybiony (lewe), szablak krwisty *Sympetrum sanguineum* – jeden z wielu przedstawicieli ważek występujących nad zarastającym stawem nr 8 (prawe) 19.08.2022, fot. A. Tyc

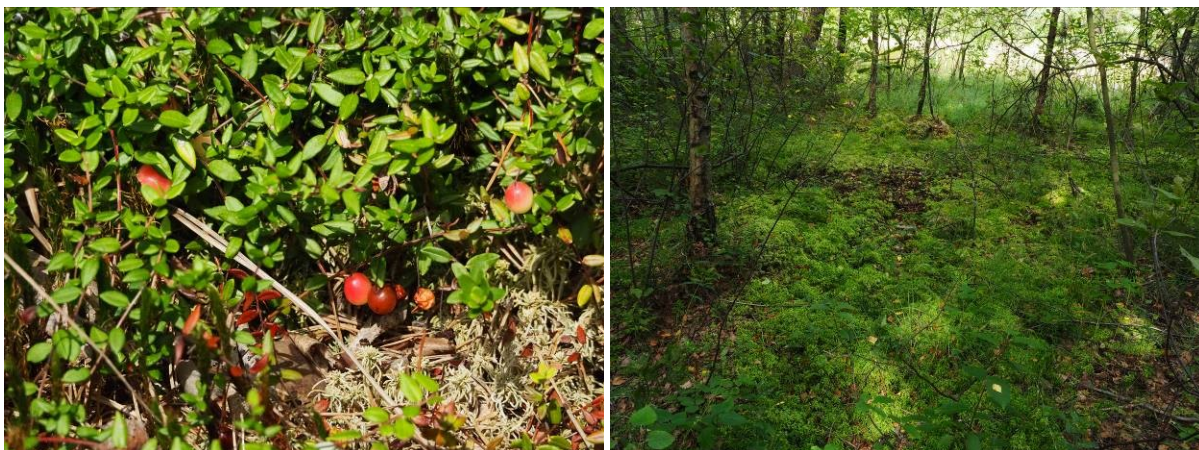
Owocująca żurawina błotna *Vaccinium oxycoccus* na jednym z płatów torfowisk przejściowych (lewe) oraz płat torfowiska przejściowego na południowym obrzeżeniu stawu nr 8 (prawe) (19.08.2022) fot. A. Tyc

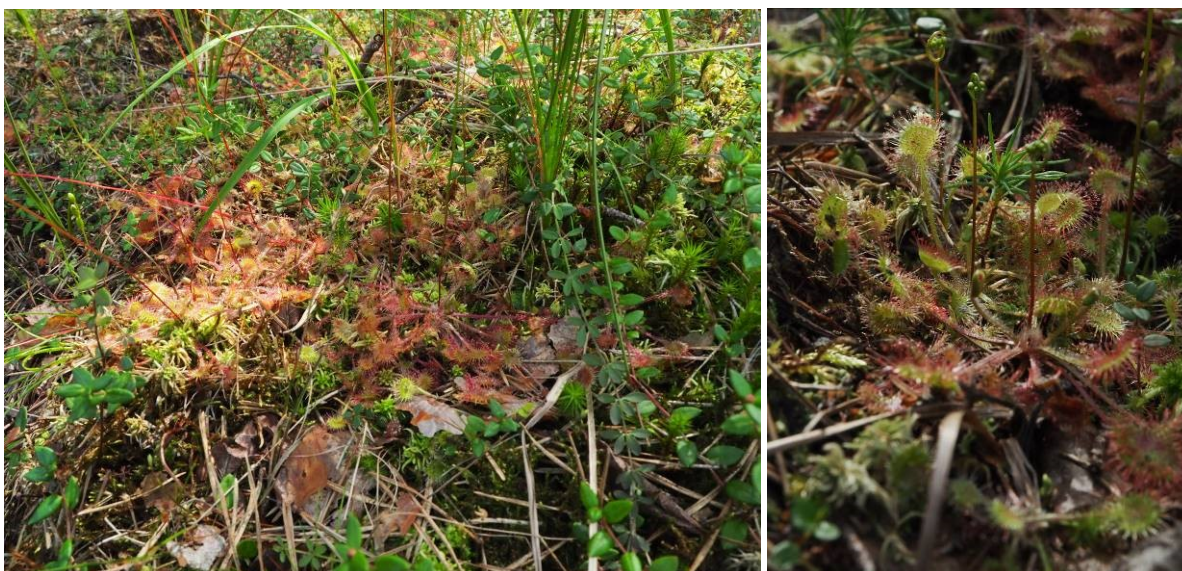
Jeden z płatów roszki okrągłolistnej *Drosera rotundifolia* na torfowisku przejściowym na południowym brzegu stawu nr 8 (19.08.2022) fot. A. Tyc

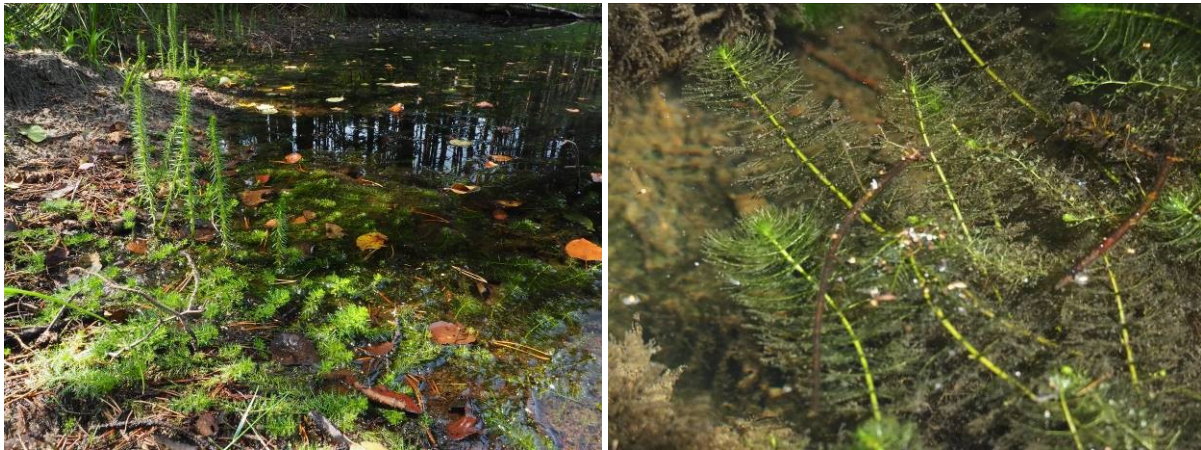
Zbiorowisko roślinności częściowo zanurzonej i podwodnej we wschodniej części stawu nr 7 – przętki pospolitej i wywłócznika *Myriophyllum* sp. (lewe) oraz wywłócznika i jednego z pływaczy *Utricularia* sp. (prawe) (19.08.2022) fot. A. Tyc

**Z uwagi na stałe zasilanie wodą ze stawu nr 8, cennym elementem doliny jest górny fragment stawu nr 7.** Obok niewielkich płatów przętki, wśród roślin wodnych występuje pływacz *Utricularia* sp. Wszystkie gatunki pływaczy rosnące w Polsce są umieszczone na *Czerwonej liście roślin i grzybów Polski* (2016), a większość jest objęta ścisłą ochroną gatunkową. Staw ten został przecięty linią podziemnego gazociągu i w związku z tym znaczna część tego zbiornika została przekształcona w wyniku robót ziemnych. Stawy nr 3-7 są wykorzystywane do rekreacji wędkarskiej. Pozostałe dwa stawy w Laskach – nr 1 i 2 są od wielu miesięcy niemal całkowicie pozbawione wody. Ich sytuacja, a szczególnie problem przecieków ze stawu nr 3 do niżej leżącego niemal całkowicie wyschniętego stawu nr 2 była przedmiotem osobnych konsultacji przyrodniczych z pracownikami ZGH „Bolesław” i kołem PZW w Laskach.

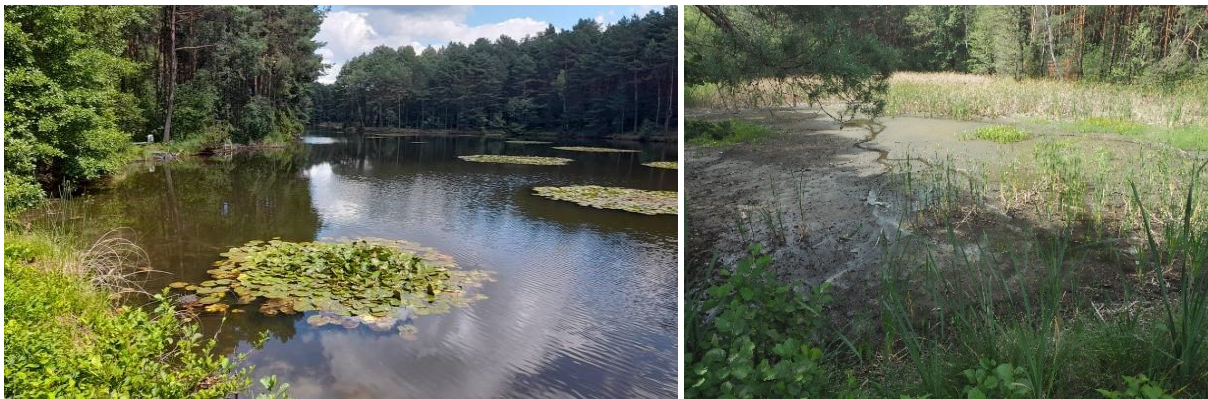
Stan napełnienia wykorzystywanego do celów rekreacji wędkarskiej stawu nr 3 w Laskach (lewe, 10.08.2022) fot. A. Czyłok; osuszony staw nr 2 z widocznymi strugami wody pochodzącej z przecieków grobli stawu nr 3 (prawe, 19.08.2022) fot. A. Tyc

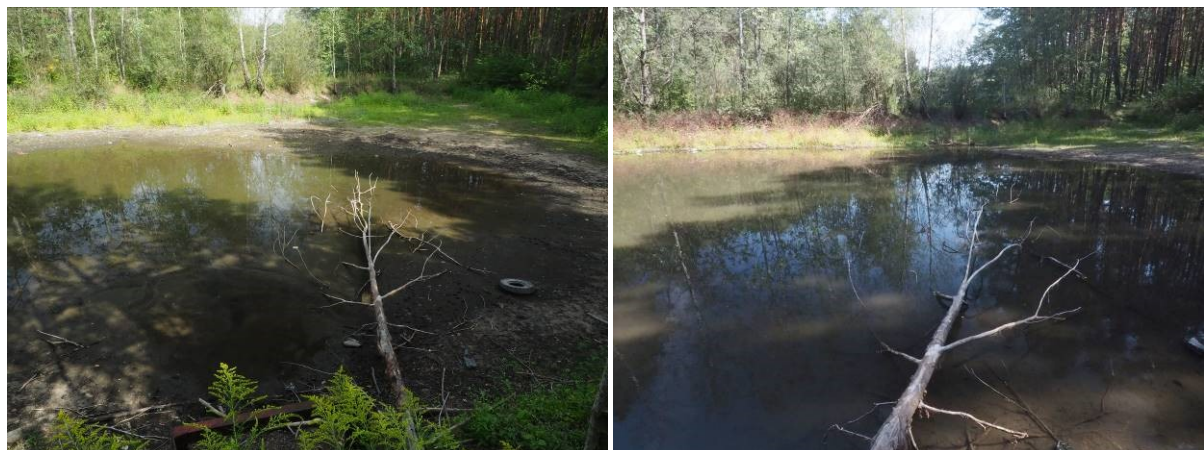
Staw nr 1 w Laskach po niemal całkowitym wyschnięciu na wiosnę jest aktualnie częściowo wypełniony wodą, poziom wody jest zmienny, zależny od opadów atmosferycznych i intensywności parowania, w stawie przebywa nadal duża liczba drobnych ryb – płoci, wzdregi i lina, które przetrwały upały i niski stan wody (lewe, 10.08.2022), (prawe, 19.08.2022) fot. A. Tyc

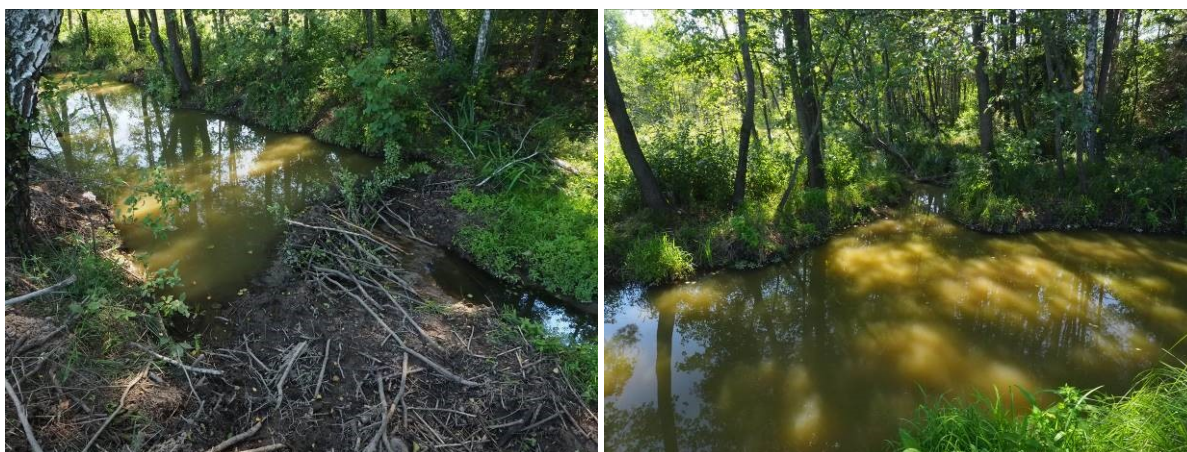
Fragment połączonego koryta Białej i roznosu Sztolni Ponikowskiej i Bolesławskiej na pograniczu Lasek i Dąbrowy Górniczej udrożniony w dwóch etapach: wiosną (dolny odcinek, nadzorowany w ramach niniejszego monitoringu) oraz latem (dalszy odcinek), wody odcinka udrożnionego latem są spiętrzone tamą bobrową (lewe); rozlewisko powyżej tamy wraz z odgałęzieniem do dawnego koryta Białej w lesie łągowym (prawe) (28.08.2022) fot. A. Tyc

**Woda w dawnym korycie Białej od ujścia roznosu Sztolni Ponikowskiej i Bolesławskiej jest spiętrzona tamą bobrową i dzięki temu tworzy się tu dość znaczne rozlewisko.** Jakkolwiek zbyt duże piętrzenie zagraża podtopieniem przepompowni kanalizacji na terenie Lasek, utrzymywana na aktualnym poziomie tama ma istotne znaczenie przyrodnicze: (1) zabezpiecza sąsiadujące z korytem Białej torfowisko węglanowe w Laskach (na południe od koryta) z cennym siedliskiem przyrodniczym Natura 2000, (2) nawadnia las o charakterze łągi sąsiadującego z napełnionym dzięki piętrzeniu dawnym korytem Białej (na południe od dzisiejszego wyprostowanego przekopu) oraz (3) jest siedliskiem płazów (aktualnie przebywa tu dużo żab z grupy zielonych, które wcześniej obserwowano również w kanale Dąbrówka). W sierpniu, poza okresami intensywnych opadów deszczu, kiedy następowały gwałtowne przepływy, woda z roznosu obu sztolni właściwie ledwie sączyła się udrożnionym wiosną korytem. Odsłonięte w wyniku udrożnienia piaszczyste dno koryta uchodzącego do Białej w miejscu ujścia kanału Dąbrówka, zarasta roślinnością wodną, o czym informowaliśmy już w poprzednim sprawozdaniu.

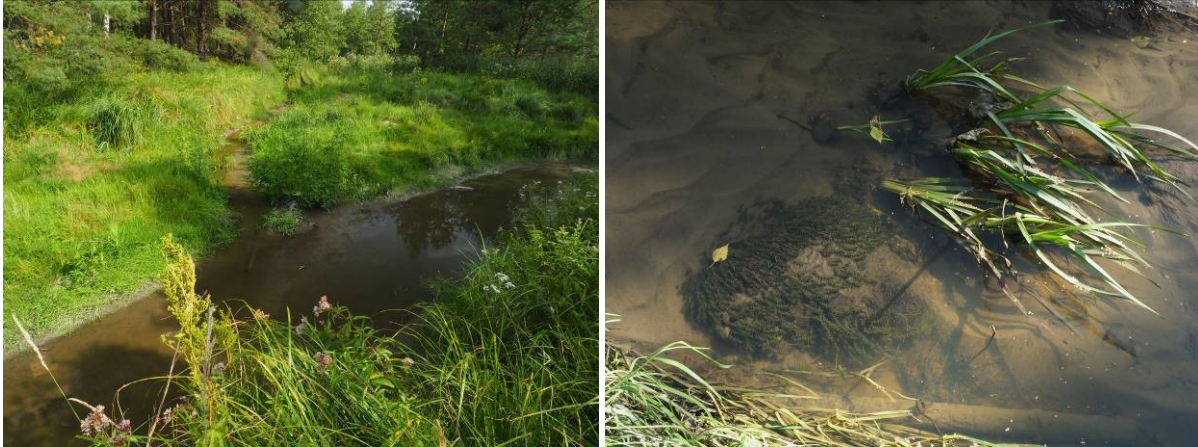
Ujście połączonych strumieni Sztolni Bolesławskiej i Ponikowskiej do kanału Dąbrówka i Białej (lewe, 19.08.2022), moczarka kanadyjska *Elodea canadensis* i jeżogłówka gałęzista *Sparganium erectum*, które zarastają piaszczyste dno tego udroźnionego wiosną strumienia (prawe, 26.08.2022) fot. A. Tyc

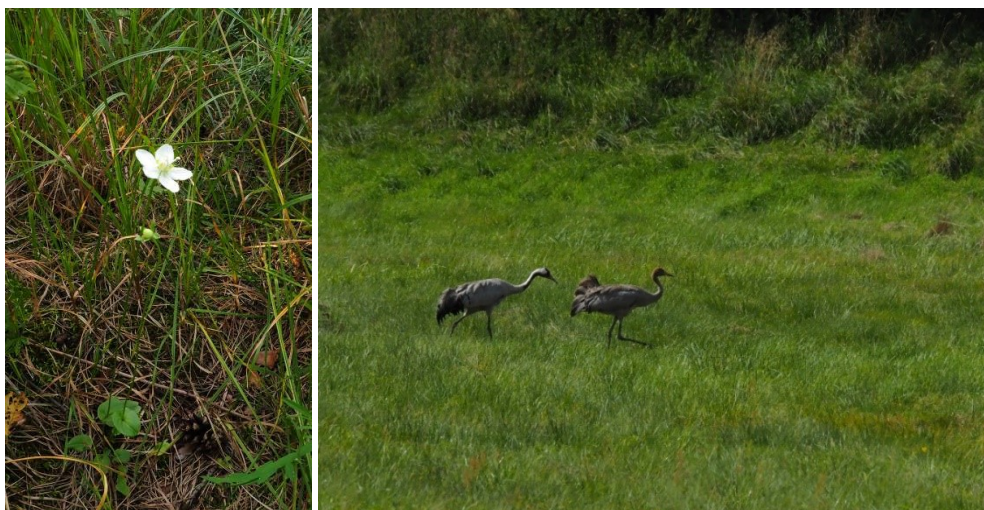
Dziewięciornik błotny *Parnassia palustris* na terasie Białej przy ujściu do niej kanału Dąbrówka (lewe, 19.08.2022) oraz jeden z tegorocznych młodych żurawi *Grus grus* pochodzących z lęgu w dolinie Białej w towarzystwie dorosłego osobnika na łąkach w Pniakach (prawe, 12.08.2022) fot. A. Tyc

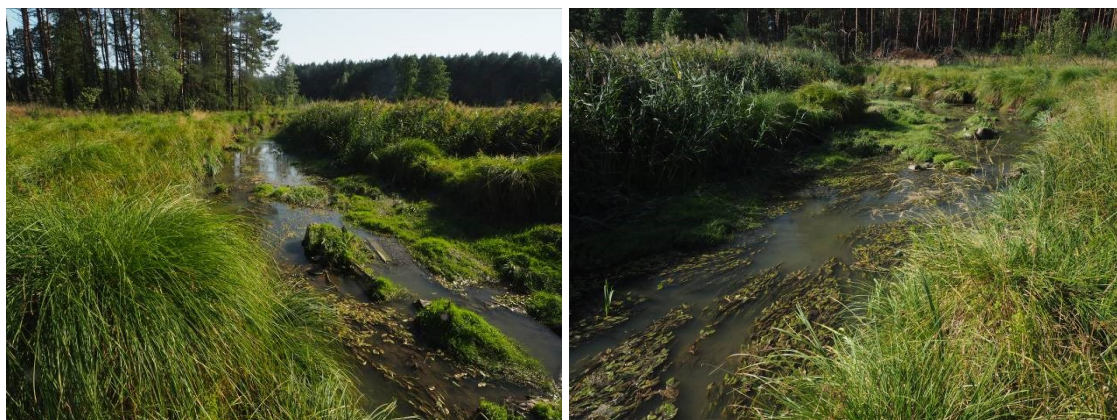
Fragmencje zarastającego koryta Białej (ok. 300-500 m od ujścia kanału Dąbrówka), systematycznie są tu obserwowane żerujące ptaki wodne i wodno-błotne, m.in. krzyżówki *Anas platyrhynchos* oraz krwawodzioby *Tringa totanus* (gatunek bliski zagrożenia – NT z Czerwonej listy ptaków Polski, 2020)

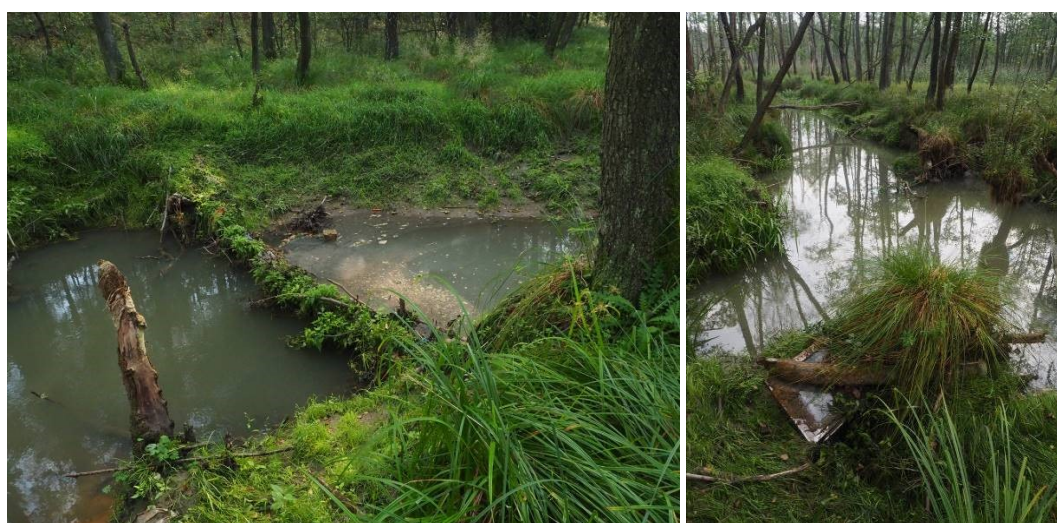
Koryto Białej w jej meandrowym fragmencie (ok. 2 km od ujścia kanału Dąbrówka) otoczone lasem łęgowym, jest w wielu miejscach przegrodzone powalonymi kłódami drzew, co ma istotne znaczenie dla spowolnienia przepływu i procesów biologicznego oczyszczania wód, zatrzymały się też w tych miejscach znaczne ilości śmieci i odpadów sygnalizowanych w sprawozdaniach na wiosnę (28.08.2022) fot. A. Tyc

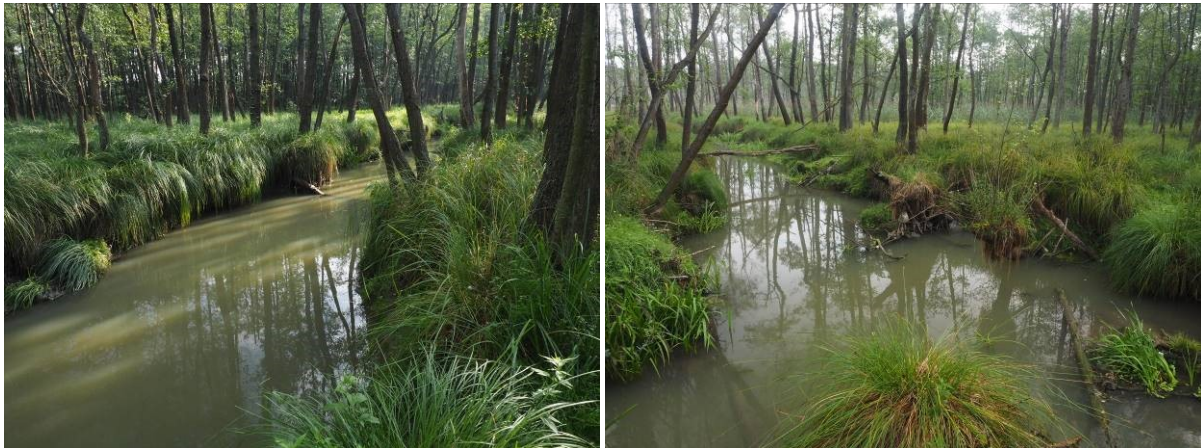
Łęgowy odcinek Białej po opuszczeniu meandrowego fragmentu doliny (ok. 2-2,5 km od ujścia kanału Dąbrówka), stan po intensywnych opadach w trzeciej dekadzie sierpnia (28.08.2022) fot. A. Tyc

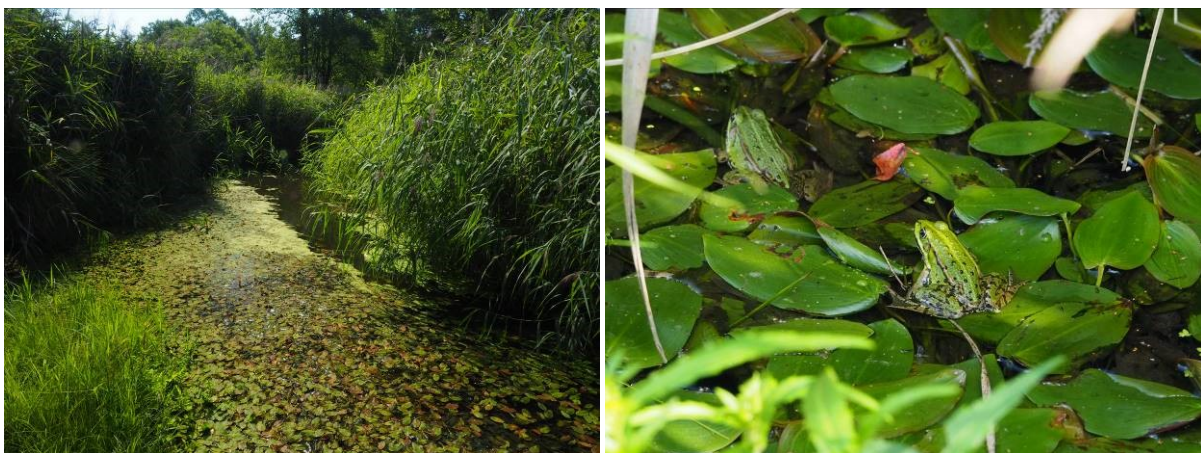
Rozlewisko w korycie Białej w Reczkowem (powyżej mostu w Kuźniczce Nowej) porośnięte rdestnicą pływającą *Potamogeton natans* i rzęsą *Lemna* sp., które jest wykorzystywane przez liczne płazy, aktualnie głównie żaby z grupy zielonych *Rana esculenta complex*, po gwałtownych opadach 22.08.2022 i zwiększonych przepływach w rzece rzęsa została wyniesiona w dół doliny i do Białej Przemszy (12.08.2022) fot. A. Tyc

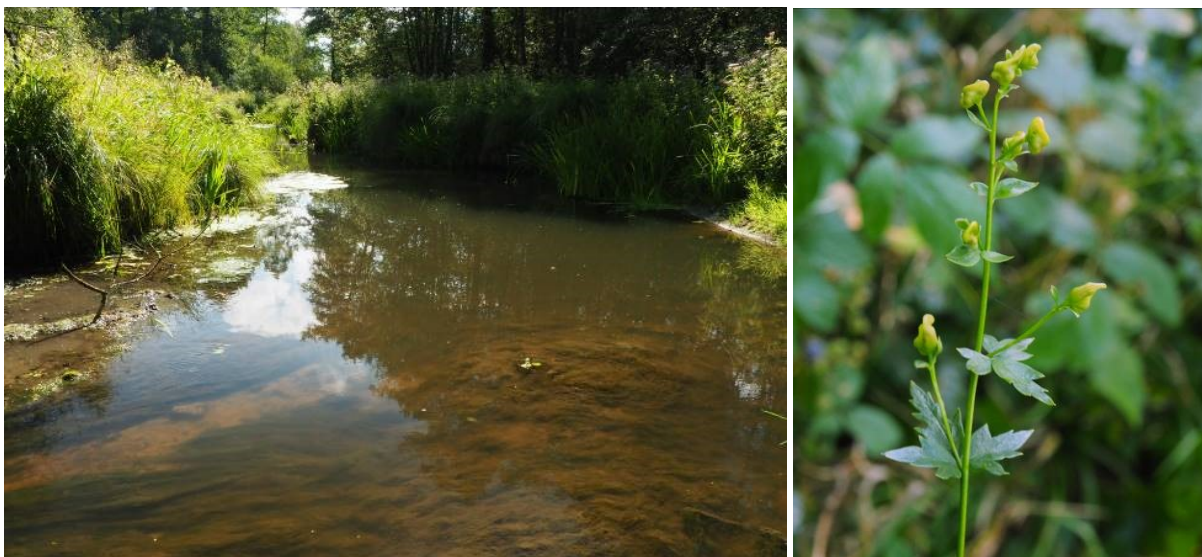
Biała przy ujściu do Białej Przemszy, widoczne wstęgi glonów nitkowatych, w płytkiej wodzie u ujścia występują również kolonie rureczników *Tubifex tubifex* (lewe), niezarośnięte trzcinowiskami brzegi tego odcinka rzeki oraz zadrzewienia nadrzeczne wzdłuż Białej Przemszy są siedliskiem chronionej rośliny – tojady dzióbatego *Aconitum variegatum* (prawe – okaz przed kwitnieniem, 12.08.2022) fot. A. Tyc

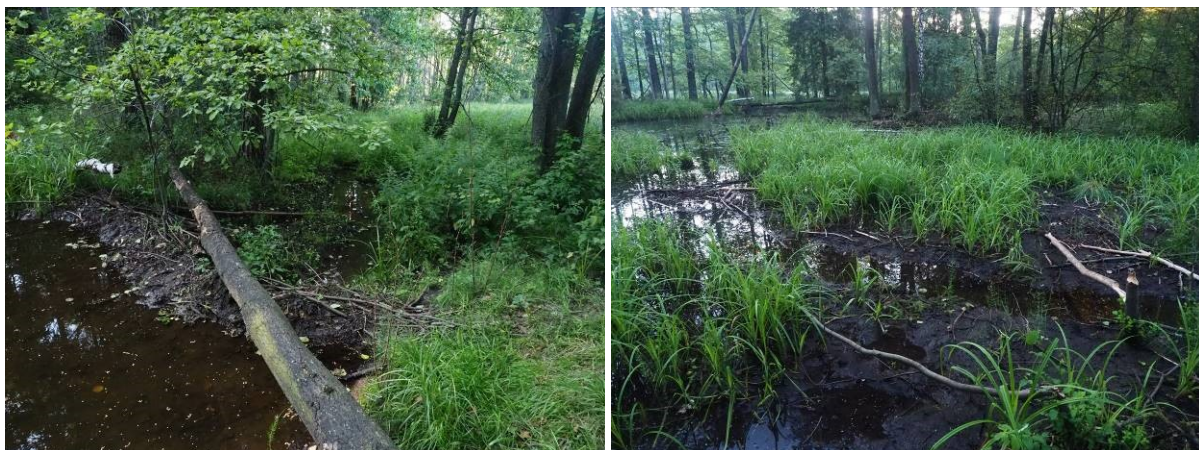
Tama i staw bobrowy utworzone w ostatnich miesiącach na dopływie Białej przy wylocie z wąwozów w Lasach Krzykawskich, staw porośnięty sitowiem leśnym *Scirpus silvaticus* (4.08.2022) fot. A. Tyc

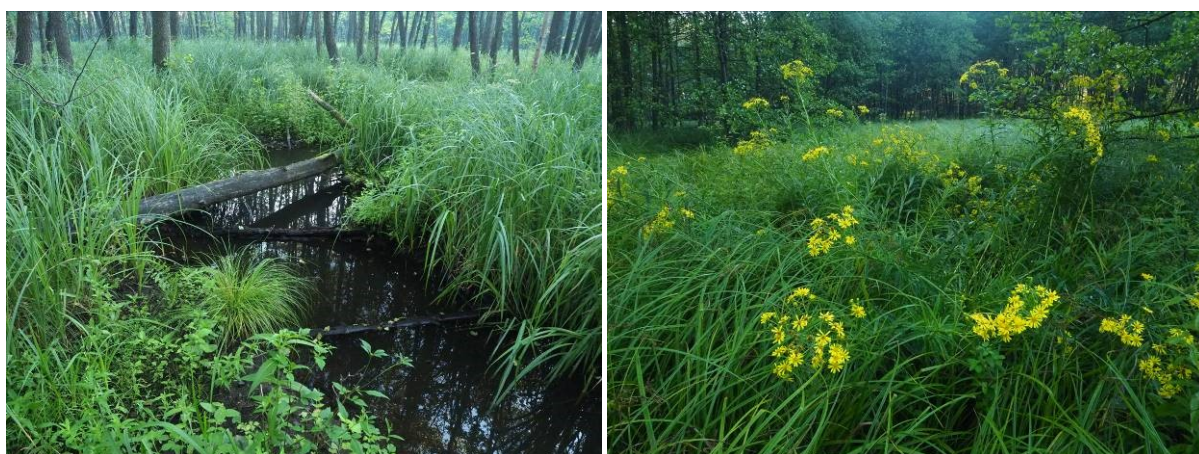
Fragment rozległego zalewiska powstałego w wyniku piętrzenia wody przez bobry (lewe) oraz rosnący na tym terenie okazały płat starca bagiennego *Jacobaea paludosa*, jeden z wielu gatunków terenów podmokłych występujących w części doliny zagospodarowanej przez bobry (4.08.2022) fot. A. Tyc

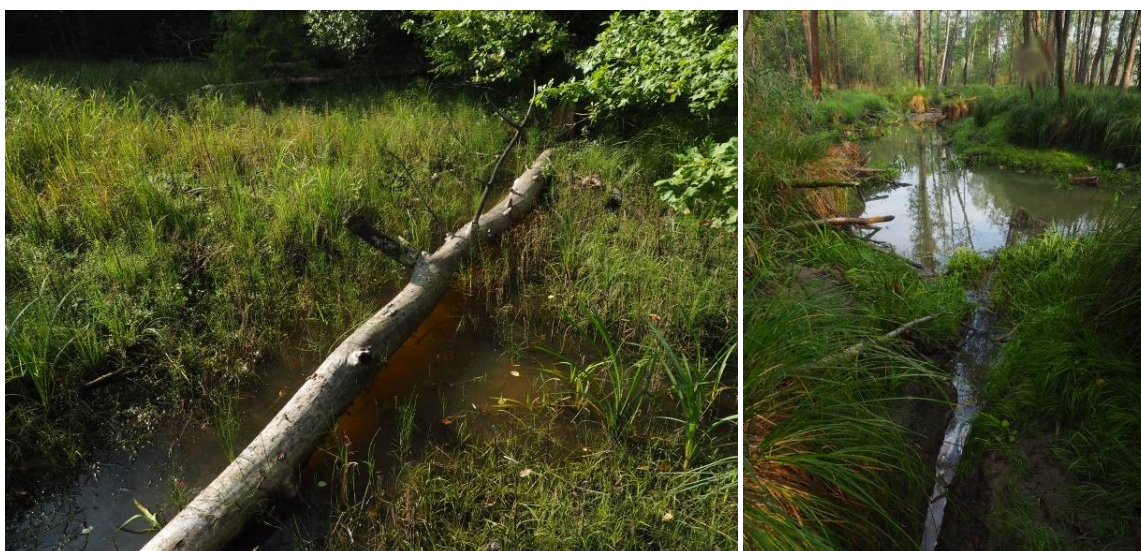
Fragment dawnego stawu bobrowego na terasie Białej, położonego u wylotu zespołu wąwozów lessowych, gdzie utworzony jest aktualny, tegoroczny zespół budowli bobrowych, napełniony wodą po intensywnych opadach w trzeciej dekadzie sierpnia (lewe) oraz ujście aktywnego kanału bobrowego do Białej w strefie intensywnie wykorzystywanej przez te zwierzęta (w środku doliny, ok. 2-2,5 km od ujścia kanału Dąbrówka) (28.08.2022) fot. A. Tyc

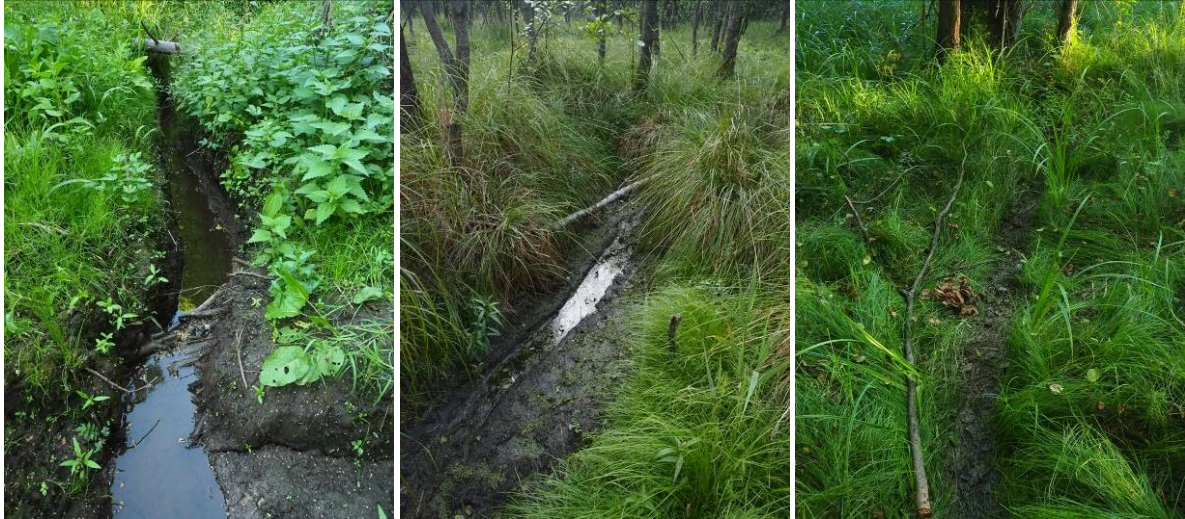
Napełnione wodą kanały bobrowe (lewe i środkowe) oraz początkowe stadium powstawania kanału (prawe) w łęgu i turzycowiskach na terasie Białej (lokalizacja, jak na poprzednich fotografiach) (4.08.2022) fot. A. Tyc

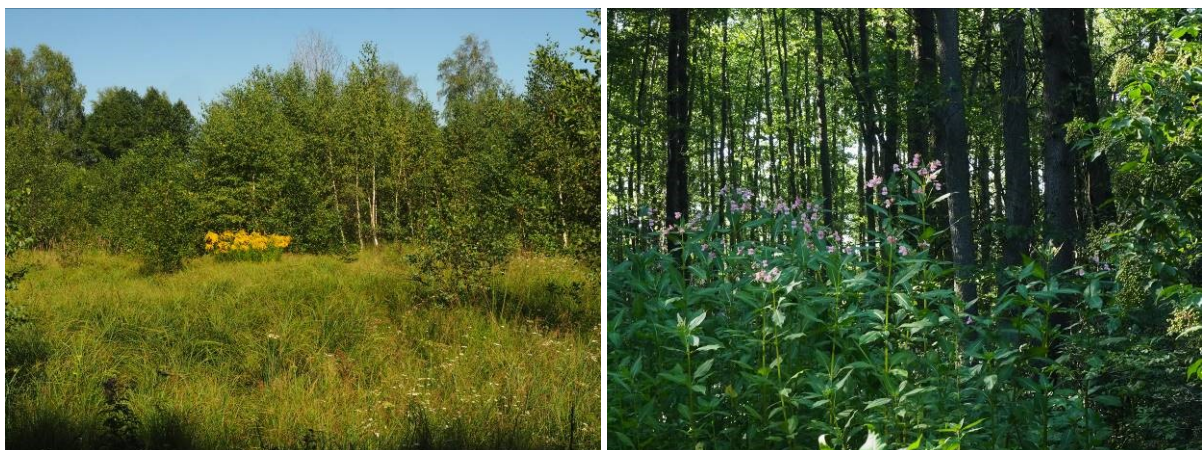
Rośliny inwazyjne, które stanowią zagrożenie dla naturalnych układów w dolinie Białej: płąt nawłoci kanadyjskiej *Solidago canadensis* w bezpośrednim sąsiedztwie torfowiska węglanowego w Laskach (na terasie dawnego koryta Białej, lewe, 26.08.2022) oraz niewielki jeszcze płąt niecierpka gruczołowatego *Impatiens glandulifera* w przecince lasu łęgowego pod linią wysokiego napięcia w Pniakach (prawe, 4.08.2022) fot. A. Tyc

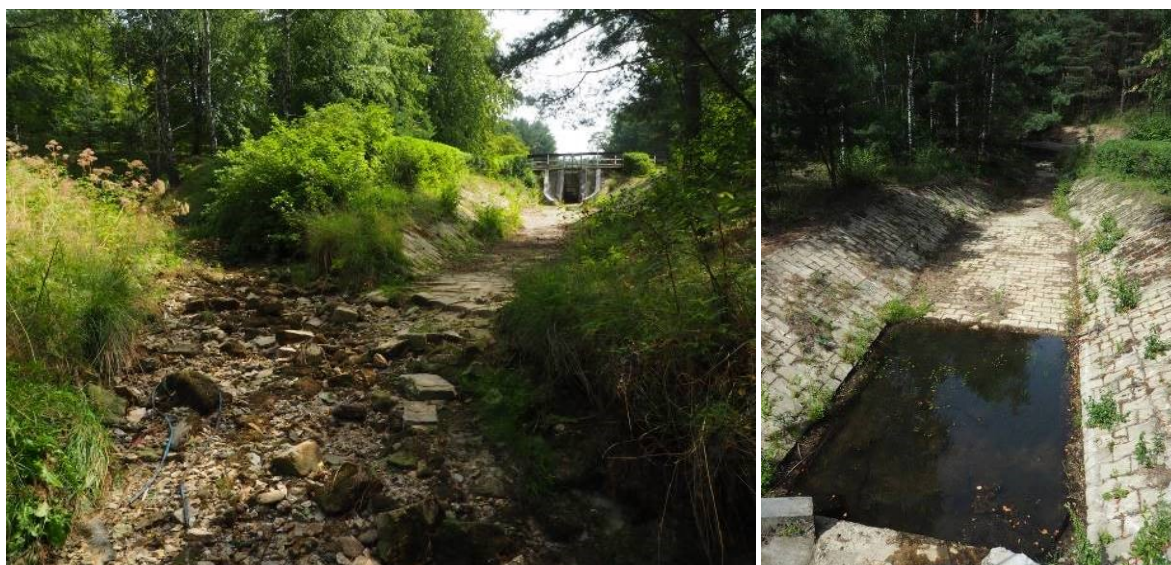
Suchy fragment połączenia odpływu ze stawów przy Leśnym Dworze i Baby (lewe) oraz zbiornik poniżej piętrzenia wody w stawie przy Leśnym Dworze (prawe) (19.08.2022) fot. A. Tyc

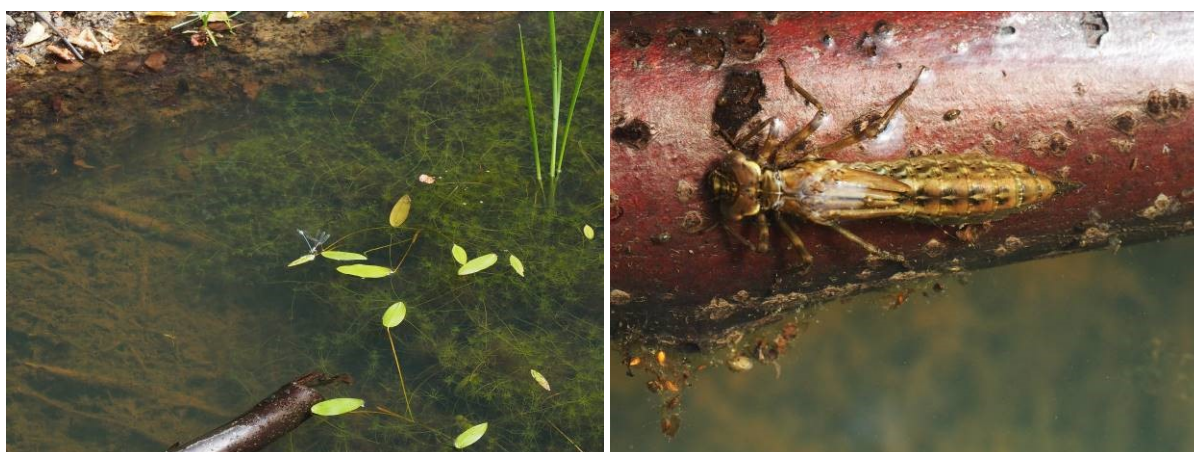
W zbiorniku poniżej piętrzenia wody w stawie przy Leśnym Dworze utrzymuje się stale woda i przy braku wody w górnym betonowym zbiorniku wyrównawczym jest to ważne siedlisko różnych organizmów wodnych, w tym ramienic *Chara* (lewe) oraz płazów (w poprzednich miesiącach sprawozdawano stąd liczne kijanki żab i larwy traszek) i owadów, w tym ważek (larwa ważki na prawym zdjęciu) (19.08.2022) fot. A. Tyc

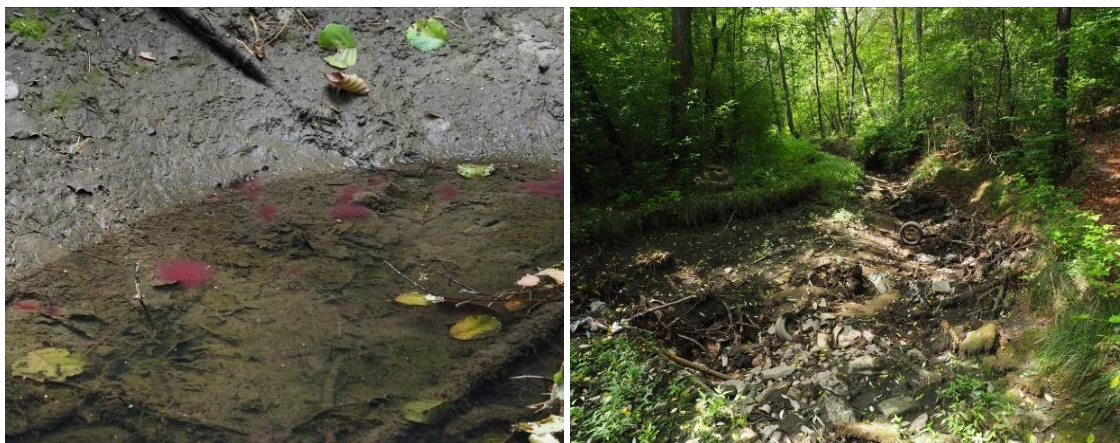
Problemem miejskiego odcinka Sztoly w Bukownie jest nadal zły stan sanitarny koryta, które okresowo prowadzi jednak i będzie prowadzić w przyszłości wody z opadów i roztopów, a następnie zasila czwartorzędowe piętro wodonośne drenowane w kopalniach piasku – obecne w trwalszych zastoiskach wody kolonie rureczników *Tubifex tubifex* (lewe) oraz liczne śmieci i odpady komunalne nadal obecne na całej długości koryta na zapleczu zabudowy Bukowna (prawe) (19.08.2022) fot. A. Tyc

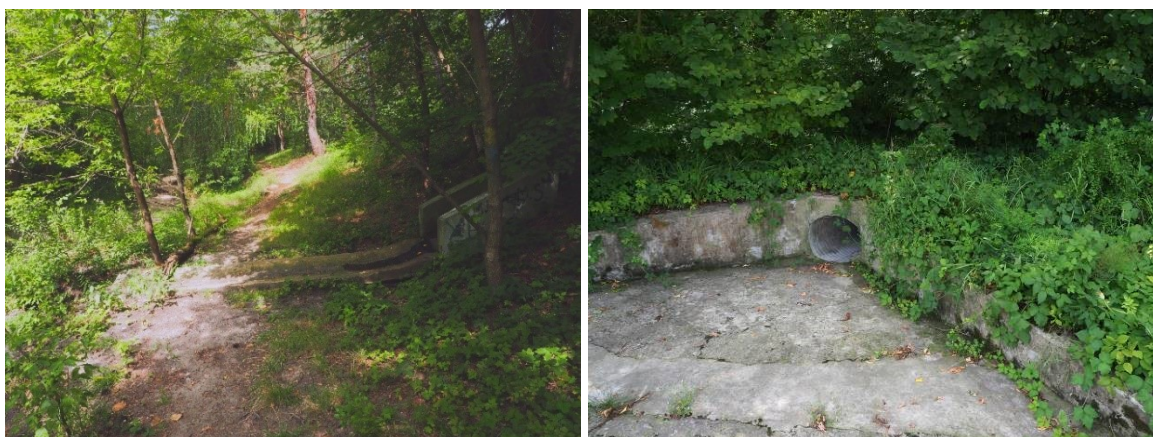
Wody burzowe z ulic usytuowanych równoległe do Sztoly są odprowadzane bezpośrednio do koryta rzeki – odpływ z kanalizacji burzowej w dolinie rzeki (lewe) oraz wlot do rury zrzutowej przy ulicy (prawe); stanowi to zagrożenie spływem zanieczyszczeń ropopochodnych do wód powierzchniowych i ich infiltracji do wód gruntowych (19.08.2022) fot. A. Tyc

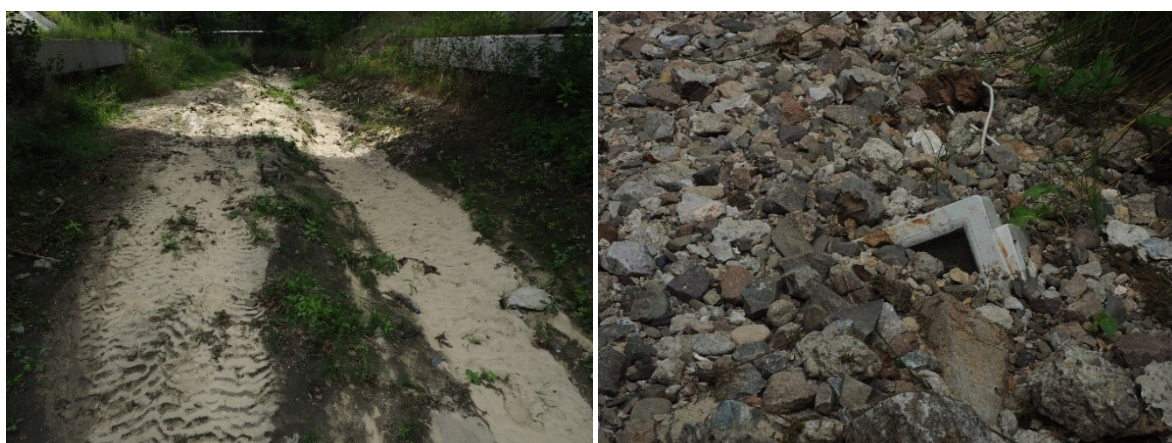
Fragment koryta Sztoly w okolicy mostu kolejowego i drogowego (ul. Bukowska, do Jaworzna), którym okresowo przepływa woda po intensywnych opadach deszczu – widoczne zmarszczki prądowe na piasku (lewe), w sąsiedztwie wszystkich mostów na Sztole znajdują się, pogrzebane częściowo w osadach lub gruzie, niebezpieczne dla środowiska zużyte urządzenia RTV-AGD, m.in. liczne monitory komputerowe (prawe) (19.08.2022) fot. A. Tyc

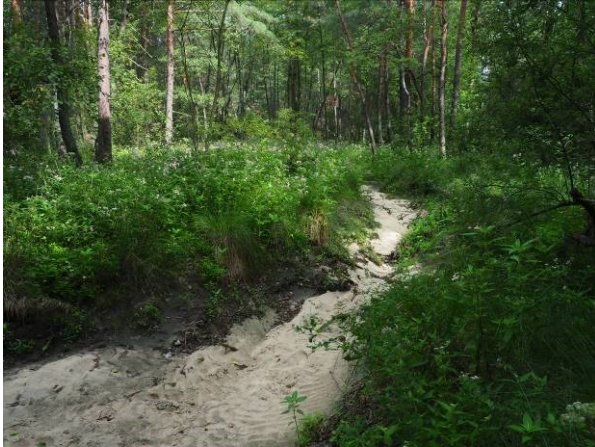
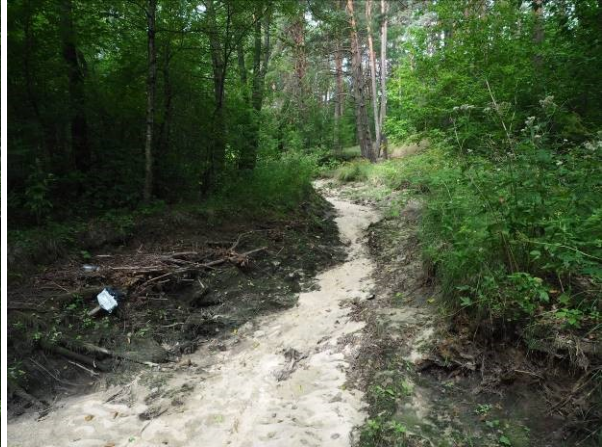
Fragmenty koryta w sąsiedztwie parkingu leśnego przy ul. Bukowskiej z widocznymi śladami przepływu wody po intensywnych opadach pod koniec lipca 2022 (19.08.2022) fot. A. Tyc

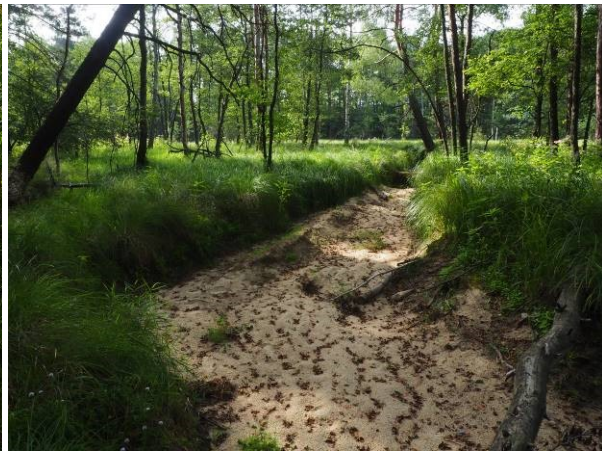
Wyschnięte koryto Sztoły w szerokiej, najbardziej naturalnej części doliny poniżej mostu drogi Traktu Cesarskiego, brak na tym odcinku śladów przepływu po intensywnych opadach, koryto jest otoczone turzycowiskami i w mniejszym stopniu również trzcinowiskami (19.08.2022) fot. A. Tyc

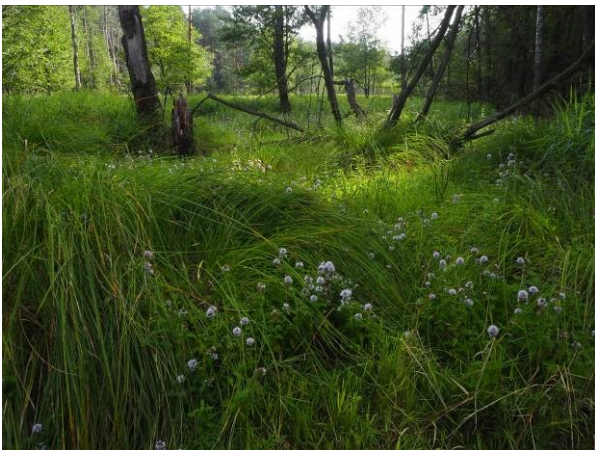
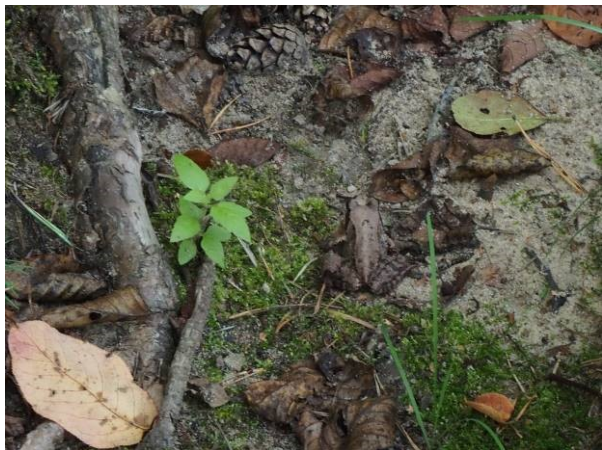
Pozbawione wody, ale wyścielone warstwą itów dawne stawy bobrowe w szerokiej części doliny Sztoły utrzymują wilgotność i zachowują na razie roślinność terenów wilgotnych, m.in. mięty nadwodnej *Mentha aquatica* (lewe), notowane są tu też stosunkowo liczne żerujące żaby trawne *Rana temporaria* (prawe) (19.08.2022) fot. A. Tyc

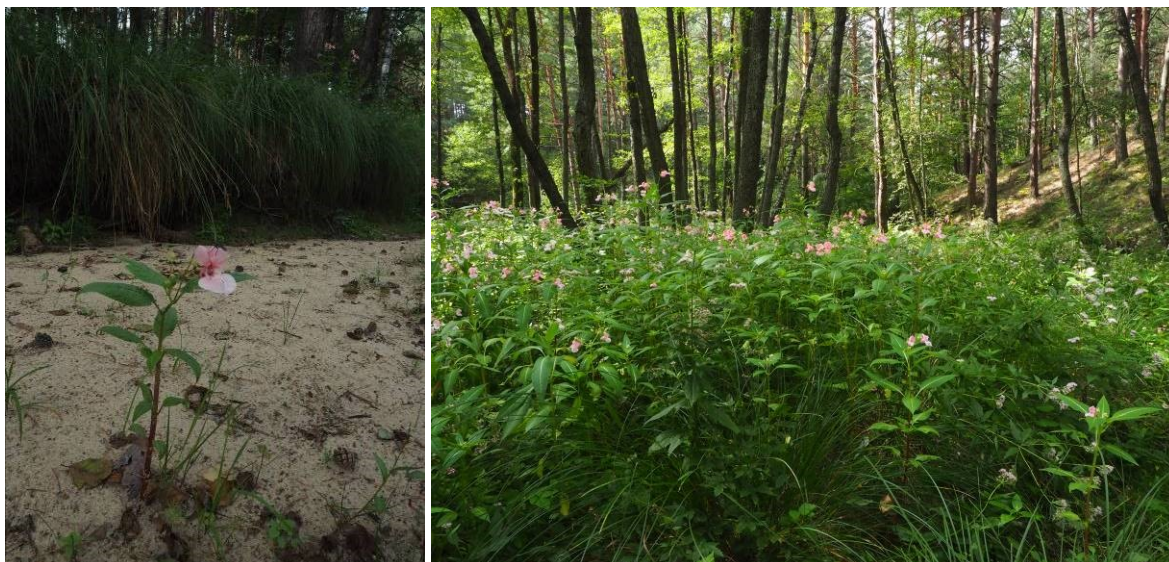
W pierwszym sezonie po zatrzymaniu zrztu wód kopalnianych do Sztoły obserwuje się w całej dolinie intensywne rozprzestrzenianie się niecierpka gruczołowatego *Impatiens glandulifera*; ta inwazyjna roślina obcego pochodzenia była tu notowana wcześniej, ale aktualnie zwiększa swój zasięg (19.08.2022) fot. A. Tyc

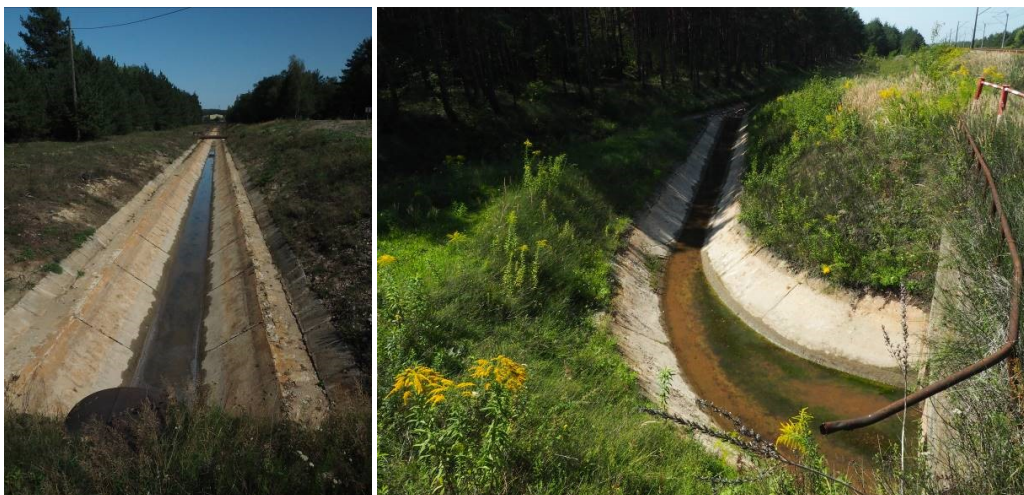
Kanał Południowy uchodzący do Baby (prawe) po zaprzestaniu pompowania wód dołowych w kopalni „Olkusz-Pomorzany” został wyczyszczony z nagromadzonych osadów i znajduje się aktualnie w dobrym stanie sanitarnym, spływają nim jedynie wody opadowe (10.08.2022) fot. A. Tyc

**Kanał Południowy, jako w ogóle nieużytkowany po zakończeniu pompowania wód w kopalni „Olkusz-Pomorzany”, został wyczyszczony i pozostawiony w stanie sanitarnie obojętnym dla środowiska. Z kolei kanał Dąbrówka, nieużytkowany obecnie przez ZGH „Bolesław”, pełni rolę tranzytową dla oczyszczonych ścieków z dwóch wspomnianych oczyszczalni ścieków do rzeki Białej. Problemem dla właściciela, ale korzystnym dla środowiska jest zasiedlenie odcinka kanału Dąbrówka na pograniczu Bolesławia i Lasek przez rodzinę bobrów. Spiętrzone wody w kanale podlegają procesom samooczyszczania, a ponadto są siedliskiem dla płazów, ptaków (żerują tu coraz liczniej krzyżówki), no i przede wszystkim objętych ochroną prawną bobrów. Utrzymanie równowagi pomiędzy potrzebami tych zwierząt a bezpieczeństwem mostu i okolicznych mieszkańców, jest warte wysiłku, bo wpływa na jakość środowiska wodnego i docelowo również ekosystemu doliny Białej.**

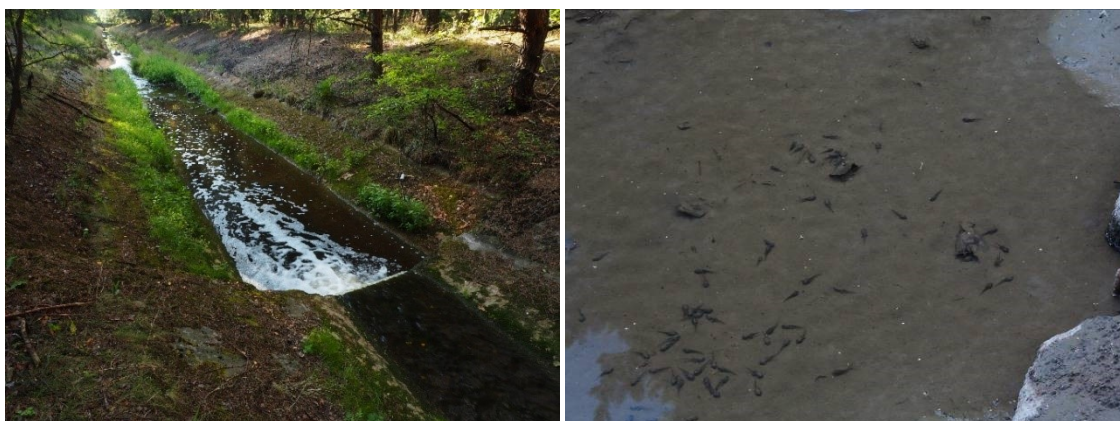
Kanał Dąbrówka jest zasilany oczyszczonymi ściekami z Olkusza – fragment koło szybu „Dąbrówka” w Hutkach (lewe); w nieczynnym dopływie kanału Dąbrówka ze zmywni piasku podsadzkiowego koło kopalni „Pomorzany” pierwszej dekadzie sierpnia obecne jeszcze były kijanki żab (prawe) (10.08.2022) fot. A. Tyc

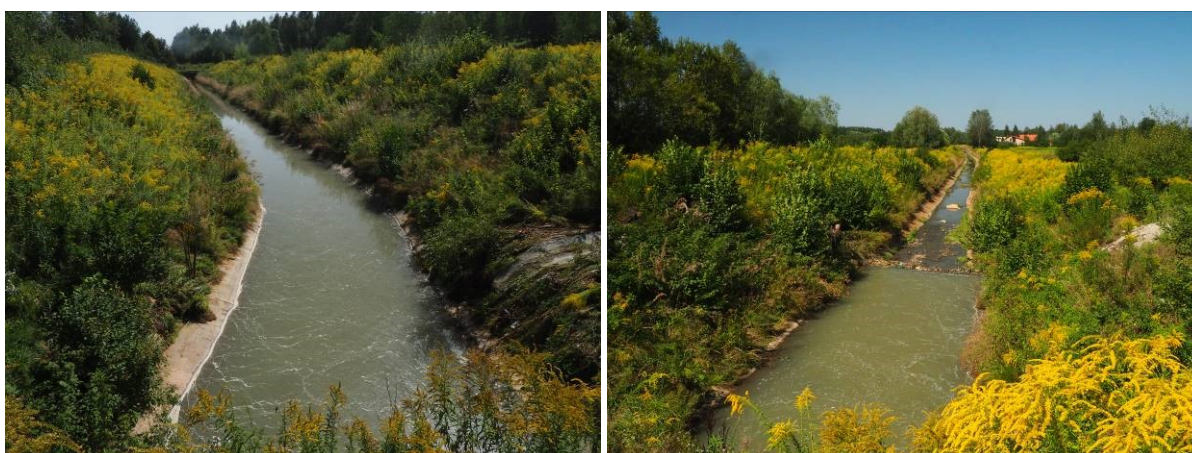
Kanał Dąbrówka przy granicy Lasek i Bolesławia zagospodarowany przez rodzinę bobrów – utworzony zbiornik przepływowy powyżej tamy bobrowej i mostu na kanale (lewe) oraz tama poniżej mostu (prawe); biały nalot na wodzie pochodzi z pyłków nawłoci kanadyjskiej *Solidago canadensis* porastających sąsiedztwo kanału (26.08.2022) fot. A. Tyc

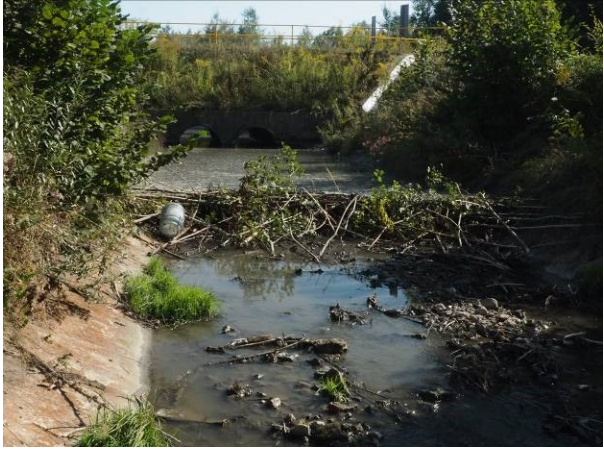
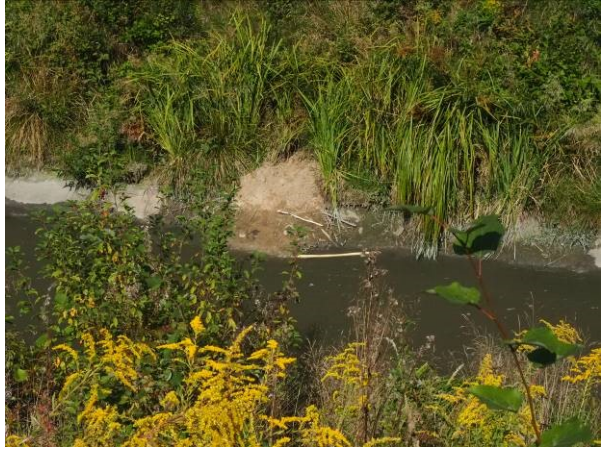
Kilkudziesięciocentymetrowa tama bobrowa utworzona na kanale Dąbrówka kilkadziesiąt metrów poniżej mostu, którego przepusty były wcześniej wykorzystywane przez bobry do piętrzenia wody (lewe) i jedna z kilku nor bobrów usytuowana powyżej korony betonowego koryta kanału (prawe) (26.08.2022) fot. A. Tyc
