**Sprawozdanie z monitoringu przyrodniczego i nadzoru nad działaniami ograniczającymi skutki ekologiczne w związku z zakończeniem odwadniania kopalni „Olkusz-Pomorzany”
wrzesień 2022**

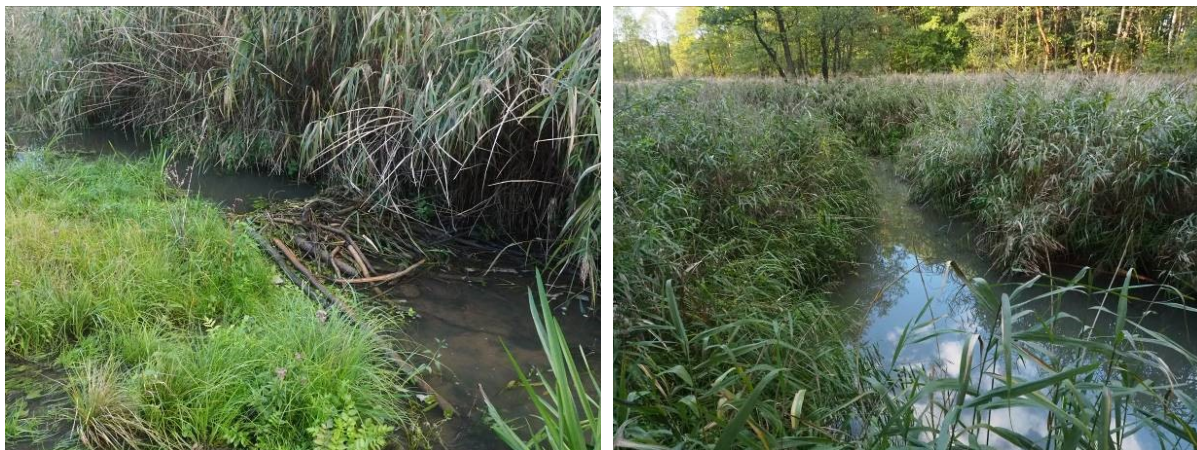
Tama bobrowa na fragmencie koryta Białej powyżej mostu w Kuźniczce Nowej (lewe) oraz fragment koryta powyżej spiętrzenia (prawe), 23.09.2022, fot. A. Tyc

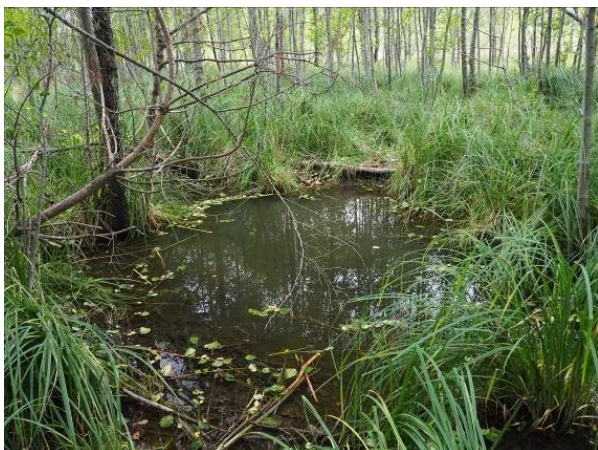
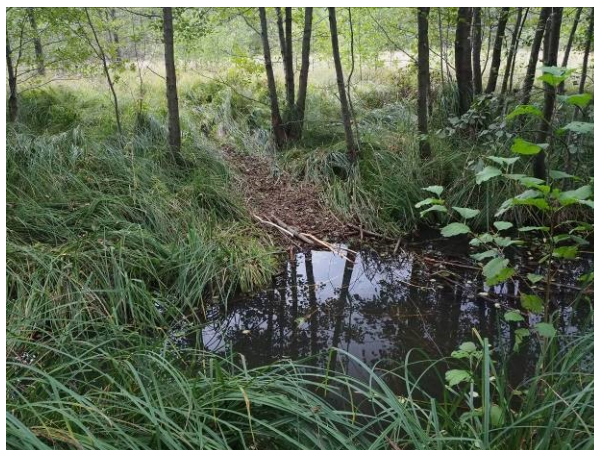
Rozlewisko w lesie łęgowym między Laskami a kanałem Dąbrówka ze śladami piętrzeń (lewe) i żerowania bobrów (prawe), 28.09.2022, fot. A. Tyc

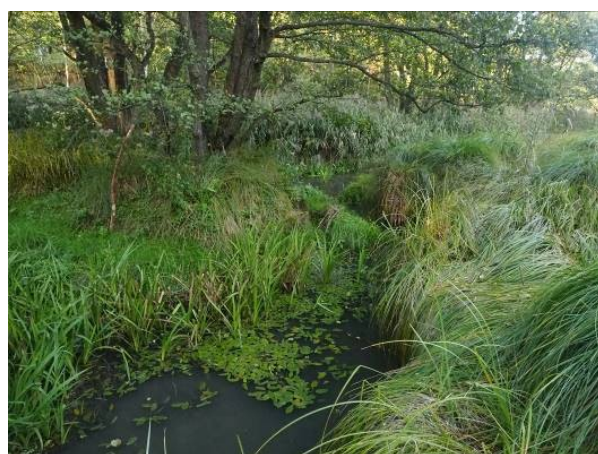
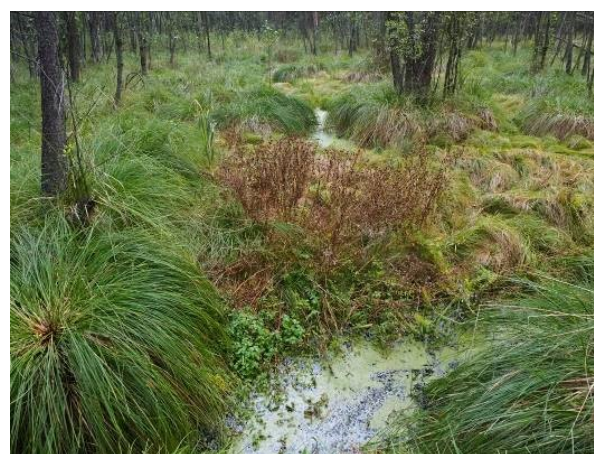
Rozlewiska spowodowane piętrzeniem wody przez bobry – przy korycie (lewe, 23.09.2022) i na terasie Białej (prawe, 28.09.2022), fot. A. Tyc

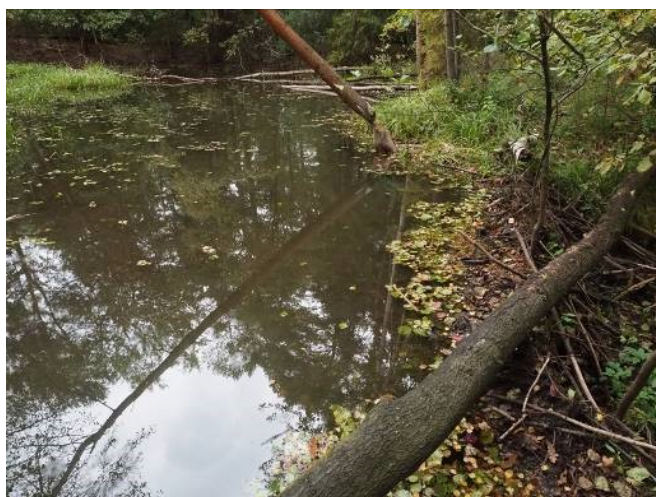
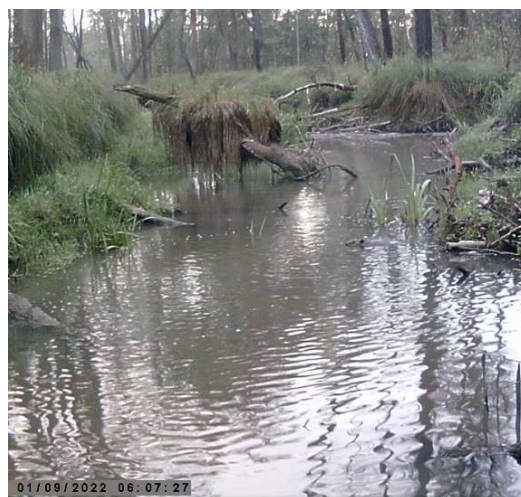
Tama i napełniony wodą duży staw bobrowy u wylotu jednego z wąwozów w Lasach Krzykawskich (lewe, 28.09.2022), fot. A. Tyc oraz fragment koryta Białej wykorzystywany przez tę samą rodzinę bobrową – jedna z licznych rejestracji aktywności bobrów w tej części doliny na fotopułapce (prawe, 1.09.2022)

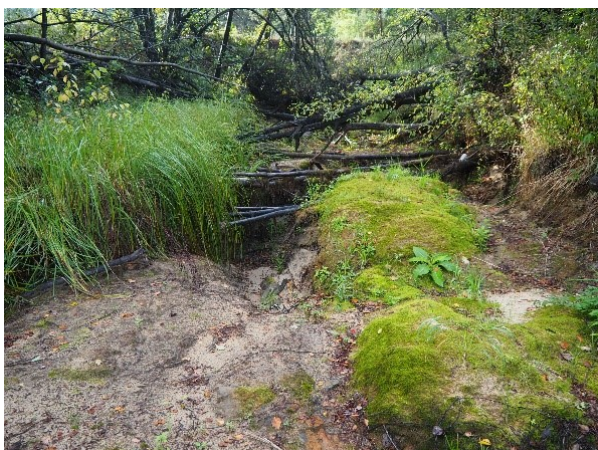
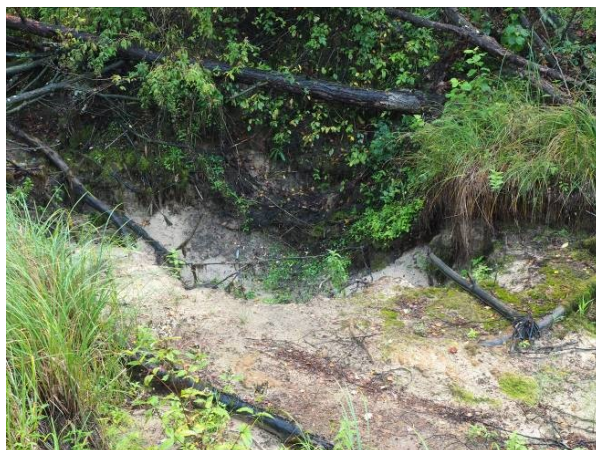
Suche koryto Sztoły powyżej dawnego przysiółka Ryszki z widocznymi na obu fotografiach zagłębieniami, przez które odbywała się intensywna ucieczka wody do sąsiedniego wyrobiska piasków podsadzkowych (lewe, 21.09.2022), fot. A. Czylok (prawe, 21.09.2022), fot. A. Tyc

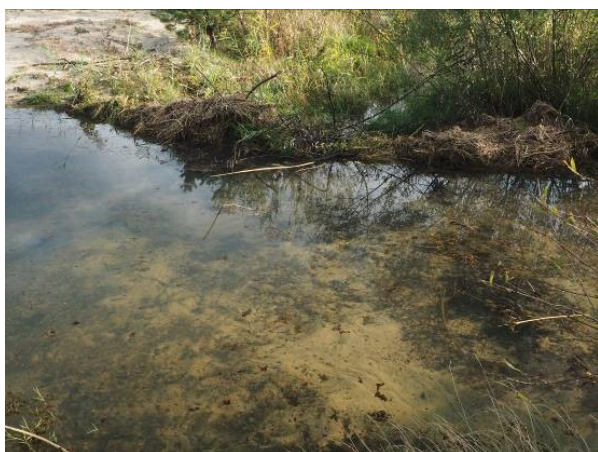
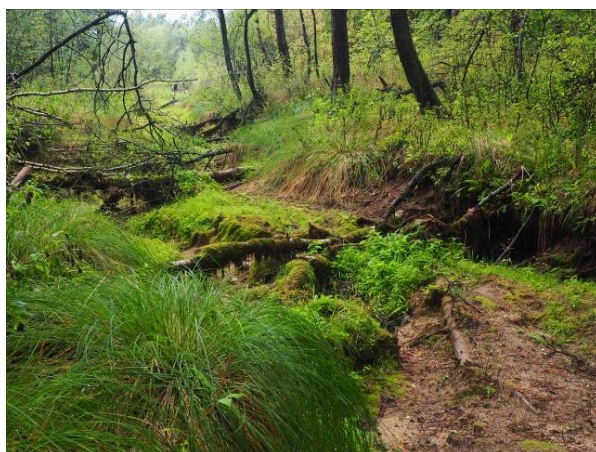
Tama bobrowa i rozlewisko na dnie nieczynnego wyrobiska piasków podsadzkowych w okolicy Ryszki (lewe) oraz zarastające roślinami zielnymi i mchami suche koryto Sztoły w Ryszce (prawe), 21.09.2022), fot. A. Tyc

Rodzina bobrów, która przeniosła się z dolnego odcinka Sztoły na teren dawnego wyrobiska piasków podsadzkowych (na wysokości przysiółka Ryszka) zaczęła piętrzyć przepływ na kanale odprowadzającym wodę wypływającą spod skarpy. Jako bazę pokarmową zwierzęta te wykorzystują wierzby porastające brzegi kanału i otaczających rowów odwadniających. Samo koryto Sztoły na tej wysokości jest suche i zarasta roślinami zielnymi i mchami. Po zaprzestaniu rzutu wody do koryta Sztoły uwidoczniły się duże zagłębienia chłonne, przez które odbywała się intensywna uciezka wody do sąsiedniej piaskowni. Strefa ponorów w dnie koryta Sztoły rozciąga się na długości niemal 100 i występuje przy dawnym przejeździe między dwoma piaskowniami w okolicy Ryszki.

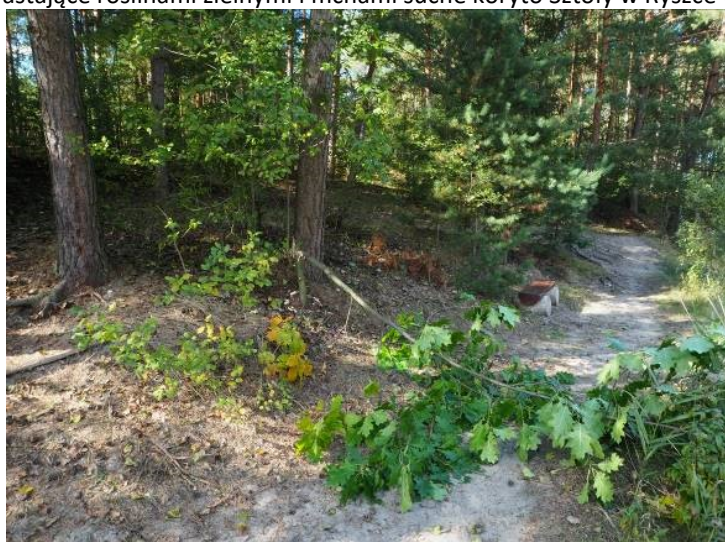
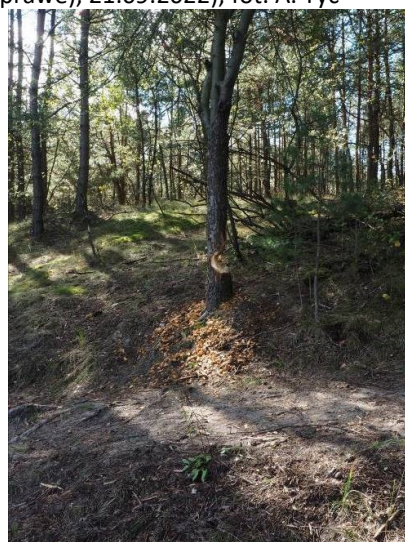
Ślady aktywności bobrów wokół stawów przy Leśnym Dworze w Bukownie (28.09.2022) fot. A. Tyc

Zwiększona aktywność bobrów była obserwowana również w otoczeniu stawów przy Leśnym Dworze w Bukownie, gdzie zwierzęta te ścięły sporo drzew w otoczeniu obu zbiorników. Wyraźną aktywność było też można obserwować wokół nor bobrów na tylnym stawie. W wyniku zwiększonych opadów i przepływów w Babie oba zbiorniki zostały zasilone wodą.

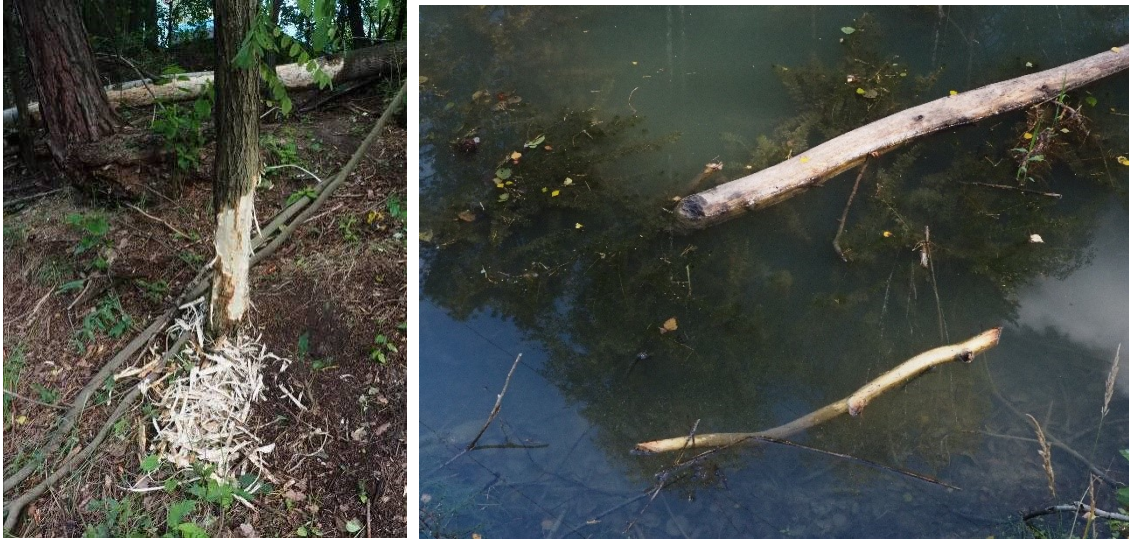
Ślady aktywności bobrów w sąsiedztwie i w obrębie tylnego stawu przy Leśnym Dworze w Bukownie (28.09.2022) fot. A. Tyc

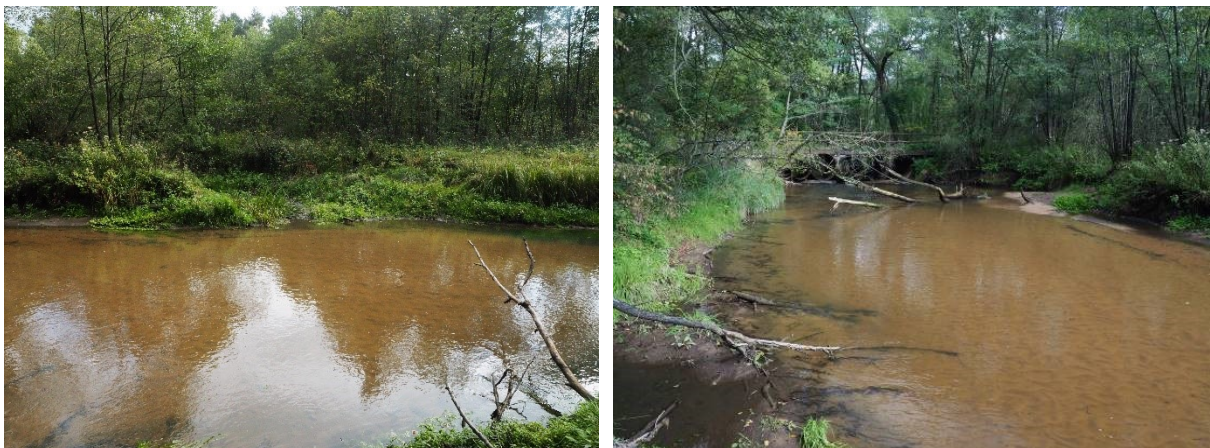
Zarastające ujście Sztoły do Białej Przemszy w Ryszce (lewe) oraz fragment koryta Białej Przemszy w okolicy mostu w Ryszce (prawe), 21.09.2022, fot. A. Tyc

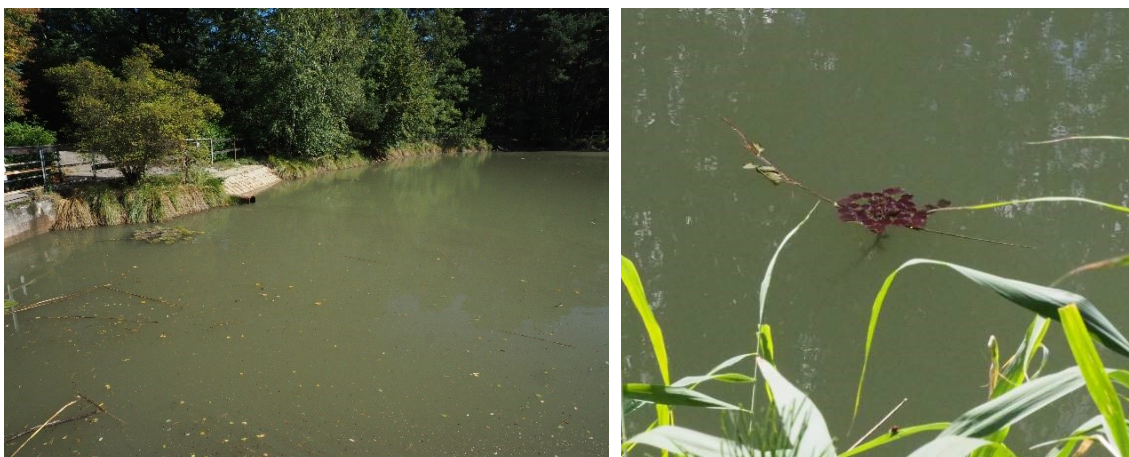
Stan napętnienia głównego stawu przy Leśnym Dworze w końcu września (lewe) oraz jedna z kilku rozet kotewki orzecha wodnego *Trapa natans*, jakie pojawiły się w sierpniu i wrześniu 2022 r. (prawe) (28.09.2022), fot. A. Tyc
